## LA VÔGE-LES-BAINS (88)

### REQUALIFICATION CENTRE BOURG MONTE CHRISTO

# ÉTUDE HISTORIQUE ET DOCUMENTAIRE DIAGNOSTIC ENVIRONNEMENTAL DES SOLS

## PARCELLE N°864 – SECTION AD

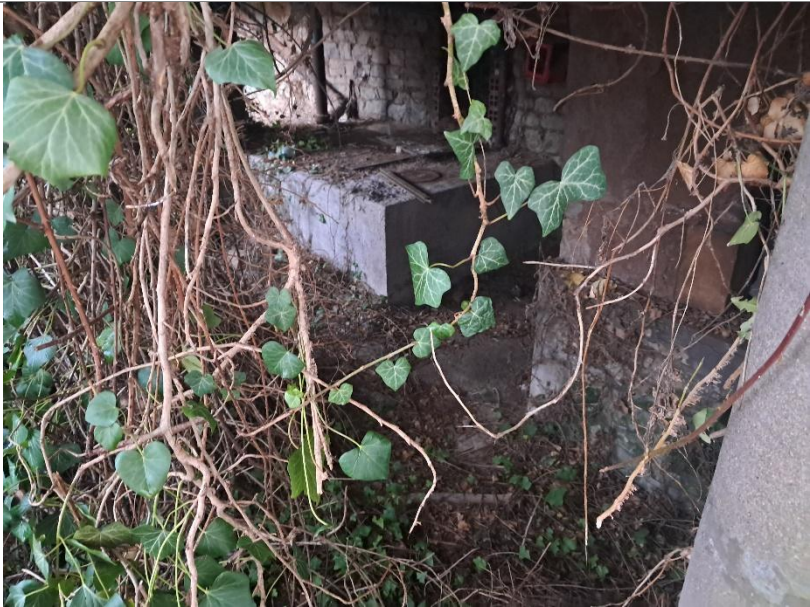
**Photographie 11 : Accès encombré du bâtiment**
