Rapport de mission de repérage  
des matériaux et produits  
contenant de l'amiante avant  
réalisation de travaux dans un  
immeuble bâti

## PAVILLON BAT 71

Numéro d'offre : **3324920.2**  
Numéro de contrat : **C26135861**  
Numéro de rapport (n° de tâche) : **T260188633**  
Date : **10/04/2026**

Lieu d'intervention :  
**PAVILLON BAT 71**

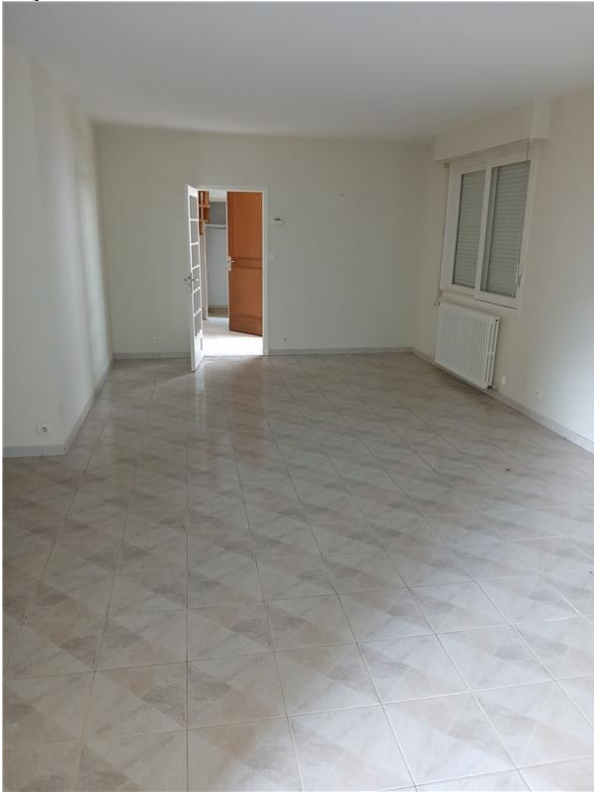
| Etage | Local / partie d'immeuble concerné par les travaux | Visitée | Justification |
|---|---|---|---|
| RDC | <p>Séjour</p> | OUI | |

| Etage | Local | Composant | Matériau / Produit | Critères(s) ayant permis de conclure | Réf sondage | Réf ZPSO |
|---|---|---|---|---|---|---|
| RDC | Séjour | Revêtement de murs | Colle de plinthes | Résultat d'analyse (P003) | | |

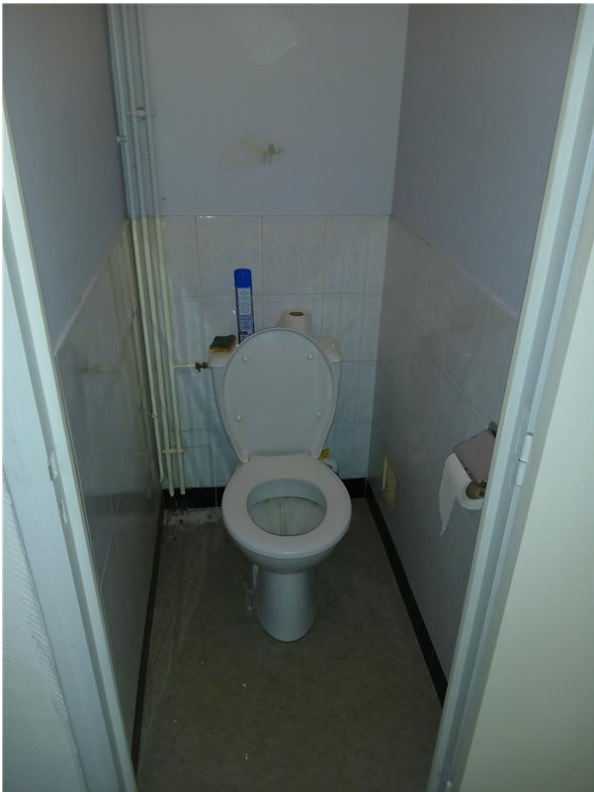
| Etage | Local / partie d'immeuble concerné par les travaux | Visitée | Justification |
|---|---|---|---|
| RDC | Toilettes<br> | OUI | |

| Etage | Local | Composant | Matériau / Produit | Critères(s) ayant permis de conclure | Réf sondage | Réf ZPSO |
|---|---|---|---|---|---|---|
| RDC | Toilettes | Revêtement de murs | Colle de plinthes | Résultat d'analyse (P018) | | Z002 |

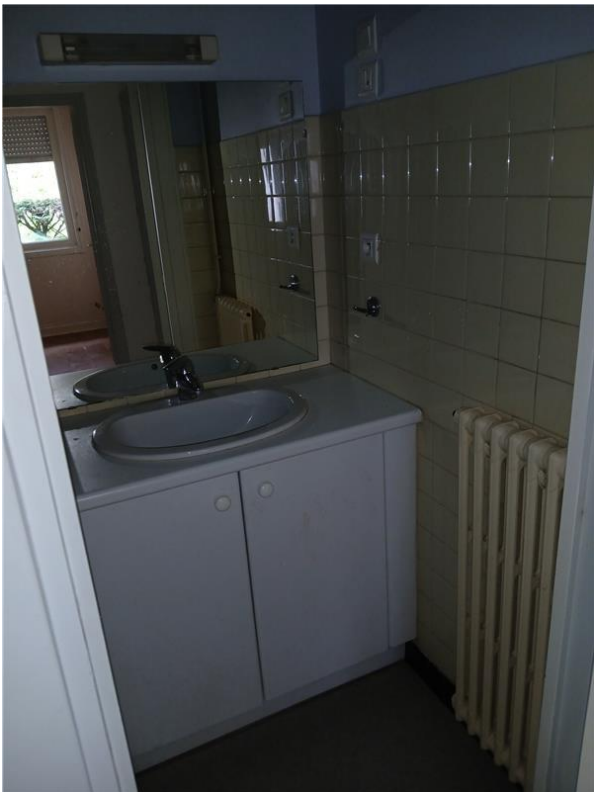
| Etage | Local / partie d'immeuble concerné par les travaux | Visitée | Justification |
|---|---|---|---|
| RDC | Salle d'eau 1<br> | OUI | |

| Etage | Local | Composant | Matériau / Produit | Critères(s) ayant permis de conclure | Réf sondage | Réf ZPSO |
|---|---|---|---|---|---|---|
| RDC | Salle d'eau 1 | Revêtement de murs | Colle de faïence | Résultat d'analyse (P021) | | |

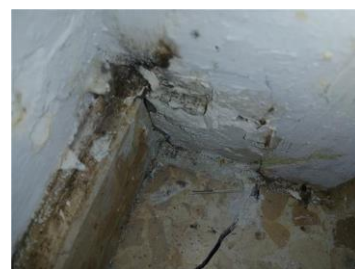
Colle / Carrelage

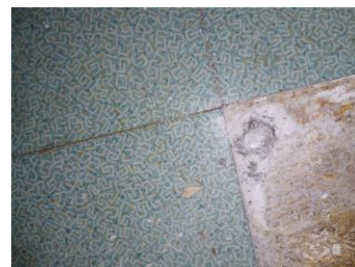
**Résultat amiante**
**Absence d'amiante**
**DESCRIPTION DU PRELEVEMENT :**
**Objet :**

Colle + Reagrage de sol / Sol souple

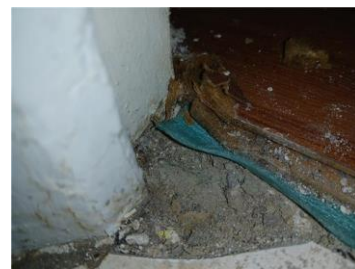
**Résultat amiante**
**Absence d'amiante**
**DESCRIPTION DU PRELEVEMENT :**
**Objet :**

Colle + Reagrage de sol
