| <b>Lieu</b> | Piste DFCI B63 - Rosans (05) |
| <b>Référence</b> | 2025532 |

## Glissement de terrain sur la piste DFCI B63

## Étude géotechnique de conception, phase avant-projet G2-AVP

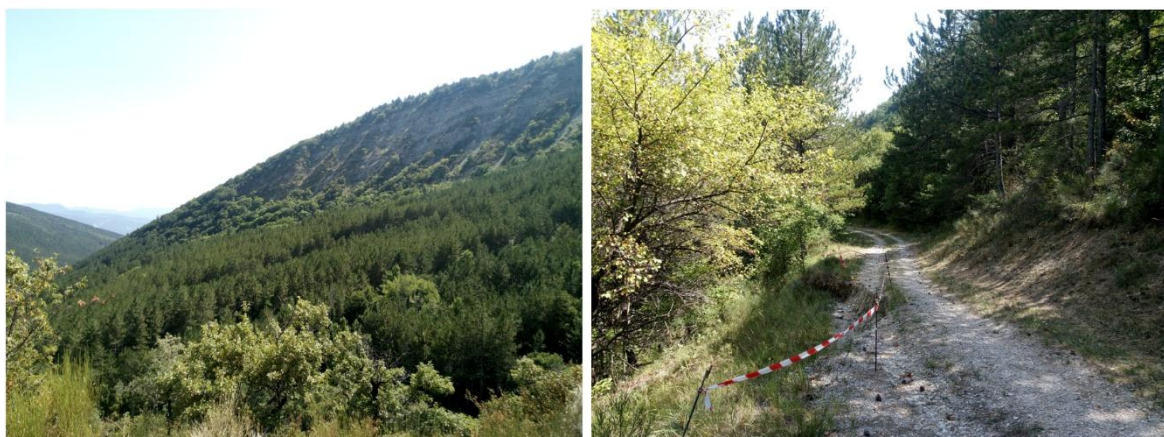
Figure 3. Photographies du terrain étudié

Cette piste fut construite vraisemblablement durant les travaux de reboisement initié par le service RTM de l'ONF au début du XX<sup>ème</sup> siècle.

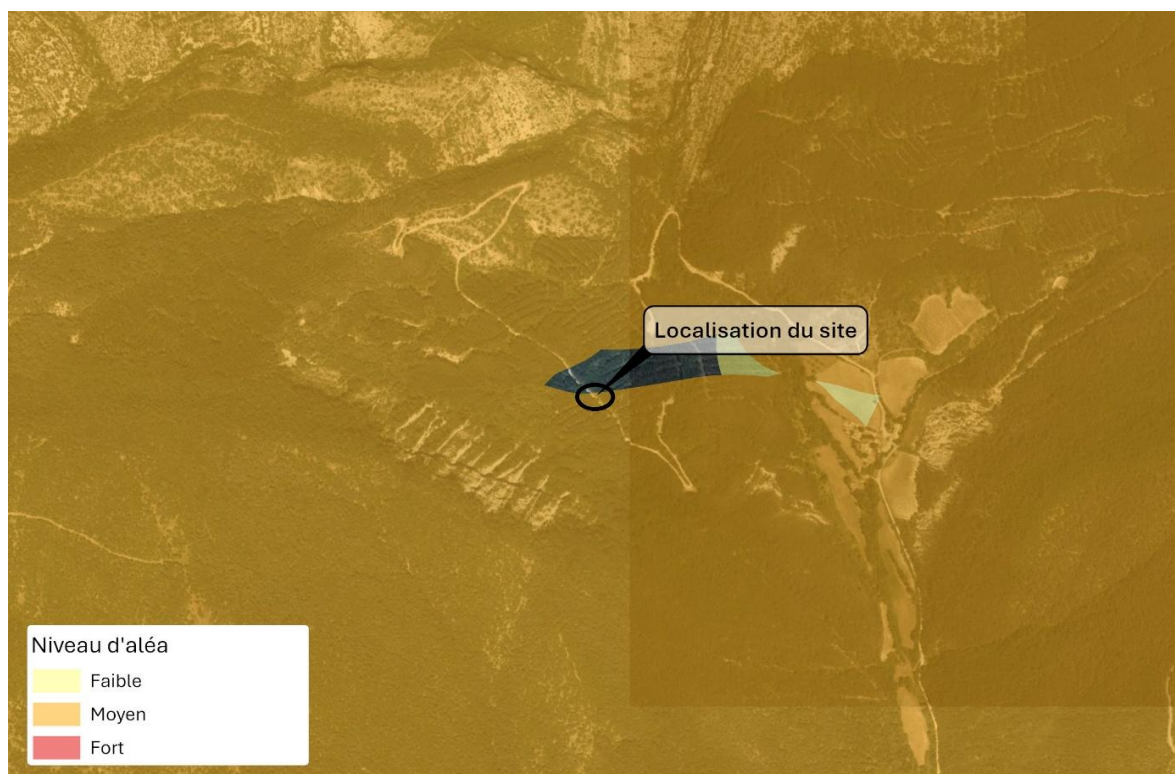
Figure 12. Extrait de la carte d'exposition au phénomène de retrait/gonflement des argiles (site <http://infoterre.brgm.fr>)

Le site « [infoterre.brgm.fr](http://infoterre.brgm.fr) » indique une exposition moyenne vis-à-vis du retrait-gonflement des argiles sur le terrain étudié. Selon notre expérience du secteur et la nature des matériaux rencontrés, ce type de risque n'est pas avéré ici et ne demandera pas d'adaptation particulière au regard des travaux projetés.
