## DIAGNOSTIC PLOMB AVANT DEMOLITION

| Rapport N° : <b>115631 P</b><br>Date d'intervention : <b>10/01/2023</b> | |
| Démolition du bâtiment 8 | |
| Bâtiment 8 (hangar) | |

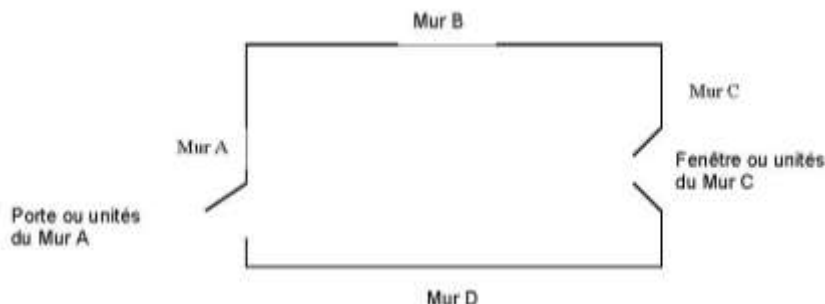
Afin de faciliter la localisation des mesures, l'auteur du constat divise chaque local en plusieurs zones qu'il identifie sur le croquis. Ces zones correspondent généralement aux différentes faces du local.

Selon la convention établie, une lettre est attribuée à chaque « zone » du local (A, B, C et D). On appelle « zone A » le mur par lequel on accède au local. Les zones suivantes sont désignées dans le sens horaire.

Chaque unité de diagnostic (porte, fenêtre, ...) est associée à une « zone ».

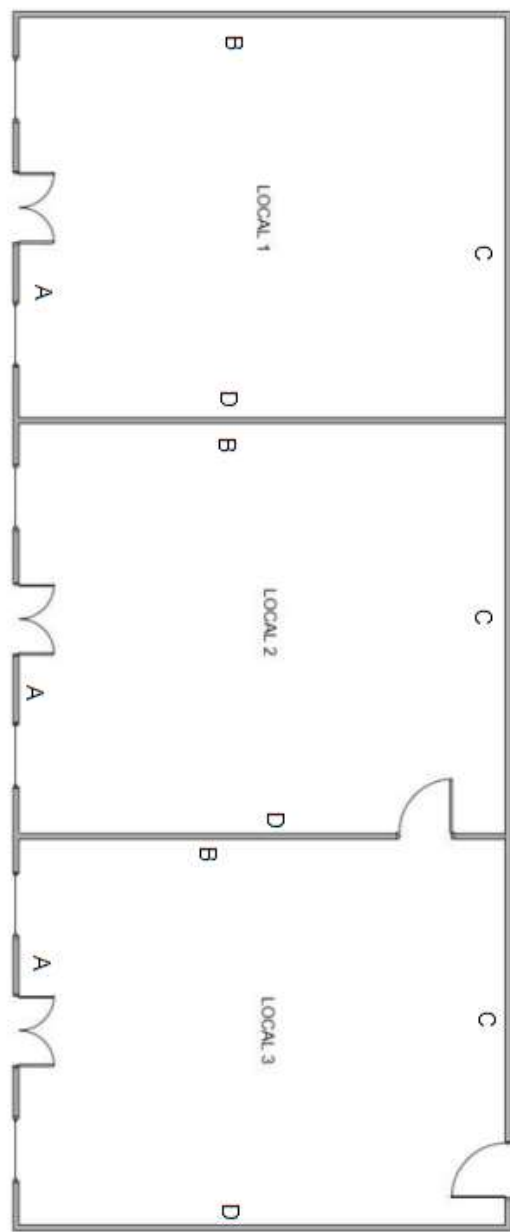
### HANGAR BATIMENT 8

## 5 CROQUIS
