## Rapport de repérage du plomb avant travaux

| Numéro de rapport | <b>27839843 - Caserne Vandamme – Bâtiment 0010 - PB RAT</b> |
| Adresse de l'immeuble | <b>BATIMENT 0010<br/>17 rue Lyderic 59800 LILLE</b> |

| Fonction principale du bâtiment : | <b>Bâtiment - Hanger</b> | |

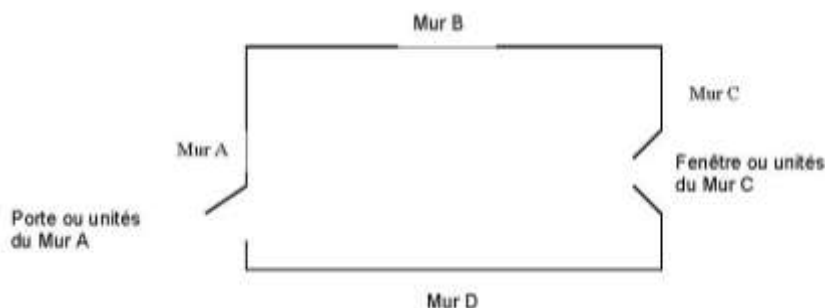
Afin de faciliter la localisation des mesures, l'auteur du constat divise chaque local en plusieurs zones qu'il identifie sur le croquis. Ces zones correspondent généralement aux différentes faces du local.

Selon la convention établie, une lettre est attribuée à chaque « zone » du local (A, B, C et D). On appelle « zone A » le mur par lequel on accède au local. Les zones suivantes sont désignées dans le sens horaire.

Chaque unité de repérage (porte, fenêtre, ...) est associée à une « zone ».

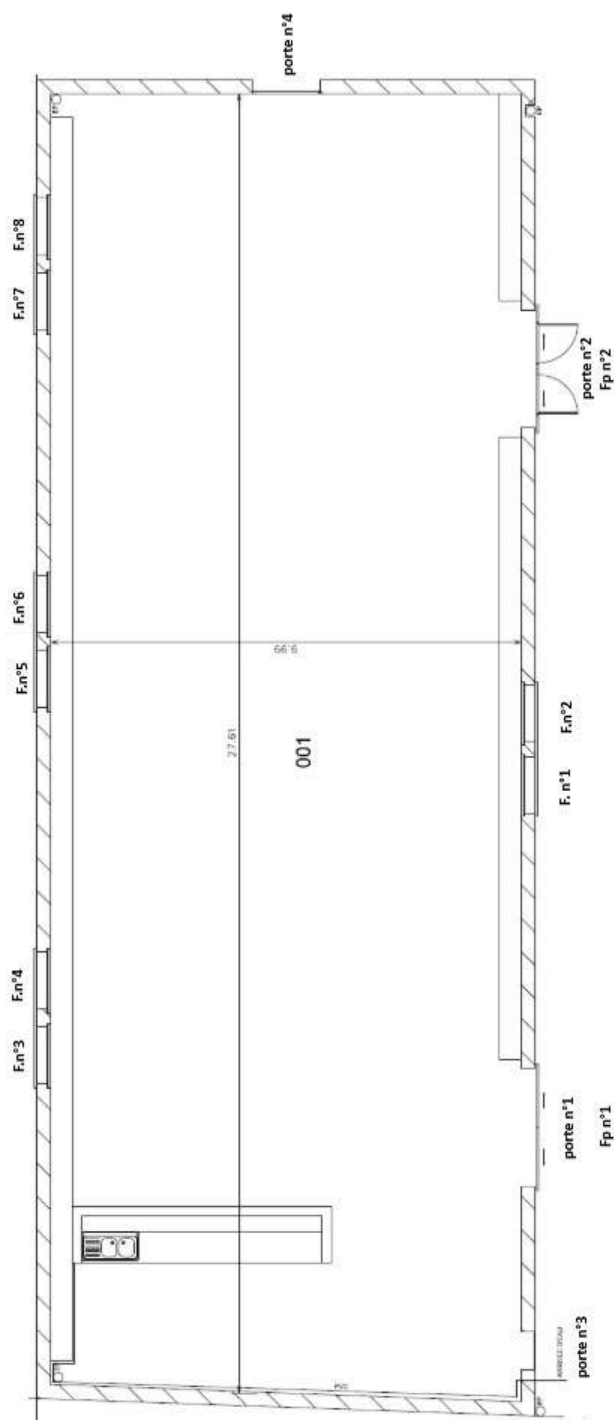
## ANNEXE : Plans et/ou Croquis

Afin de faciliter la localisation des mesures, l'auteur du repérage divise chaque local en plusieurs zones, auxquelles il attribue une lettre (A, B, C ...) selon la convention décrite ci-dessous.

- la zone de l'accès au local est nommée «A» et est reportée sur le croquis. Les autres zones sont nommées «B», «C», «D», ... dans le sens des aiguilles d'une montre.
- la zone «plafond» est indiquée en clair.
