# DOSSIER DE DIAGNOSTICS TECHNIQUES

**Référence : PREFECTURE DE SAONE ET LOIRE 7279 08.07.20**

**Bâtiment  
BAT B Bâtiment  
196 rue de strasbourg  
71000 MACON**

## Pré-Rapport de mission de repérage des matériaux et produits contenant de l'amiante à intégrer au dossier technique «amiante»

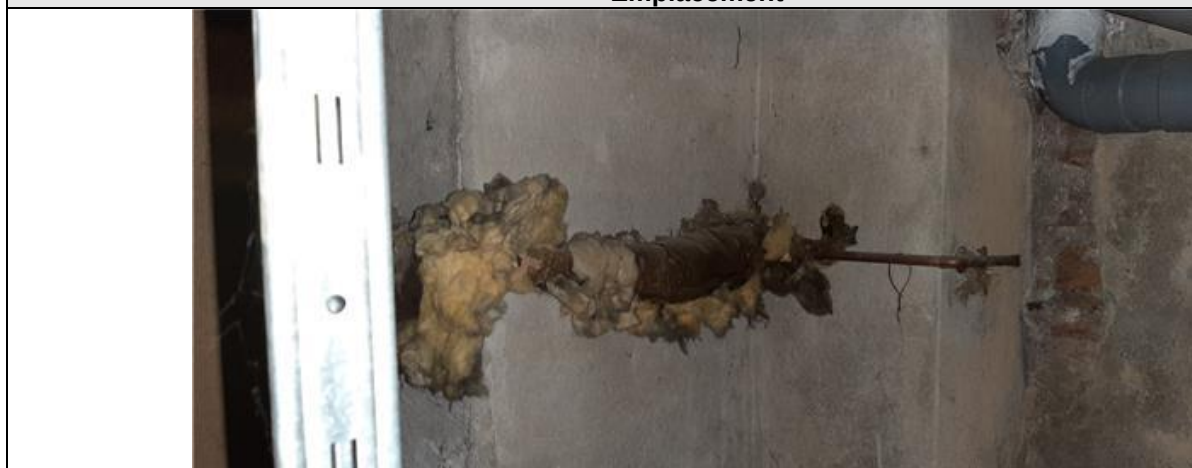
### ELEMENT : Conduit de fluide n°1

| Nom du client | Numéro de dossier | Pièce ou local |
|---|---|---|
| PREFECTURE DE SAONE ET LOIRE | PREFECTURE DE SAONE ET LOIRE 7279 08.07.20 | 1er SS - Cave n°4 |
| Calorifugeage | | Potot Daniel |
| Conduit de fluide n°1 - C | | Susceptible de contenir de l'amiante |
| A SONDER ET ANALYSER EN CAS DE TRAVAUX SUR LA ZONE | | |

| N° Local | Local | Etage | Elément | Zone | Matériau / Produit | Liste | Justification |
|---|---|---|---|---|---|---|---|
| 80 | Cave n°4 | 1er SS | Conduit de fluide n°1 | C | Calorifugeage | A | Prélèvement destructif. |

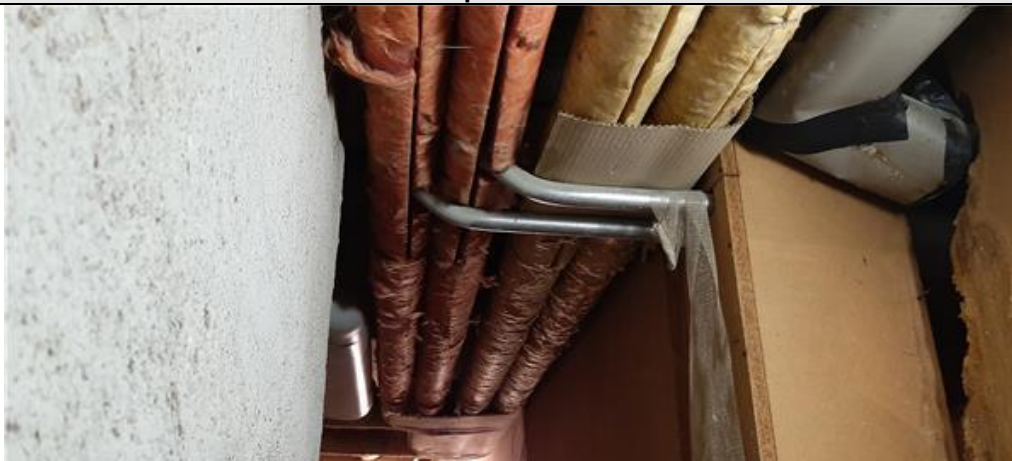
| ELEMENT : Conduit de fluide n°2 | | |

| ELEMENT : Conduit de fluide n°2 | | |
|---|---|---|
| PREFECTURE DE SAONE ET LOIRE | PREFECTURE DE SAONE ET LOIRE 7279 08.07.20 | 1er SS - Cave n°2 |
| Calorifugeage | | Potot Daniel |
| A SONDER ET ANALYSER EN CAS DE TRAVAUX SUR LA ZONE | | |

| N° Local | Local | Etage | Elément | Zone | Matériau / Produit | Liste | Justification |
|---|---|---|---|---|---|---|---|
| | | | Conduit de fluide n°2 | Plafond | Calorifugeage | A | Prélèvement destructif. |

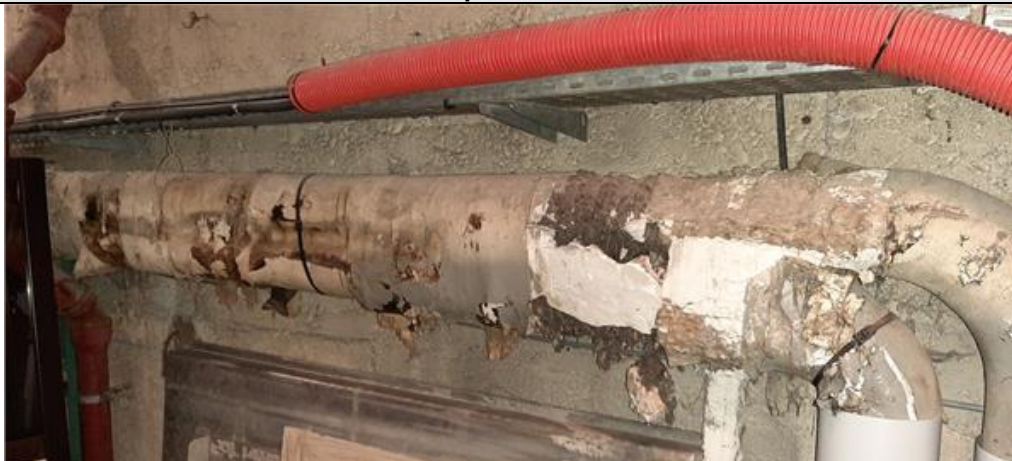
| ELEMENT : Conduit de fluide n°1 | | |

| ELEMENT : Conduit de fluide n°1 | | |
|---|---|---|
| Calorifugeage | | Potot Daniel |
| A SONDER ET ANALYSER EN CAS DE TRAVAUX SUR LA ZONE | | |

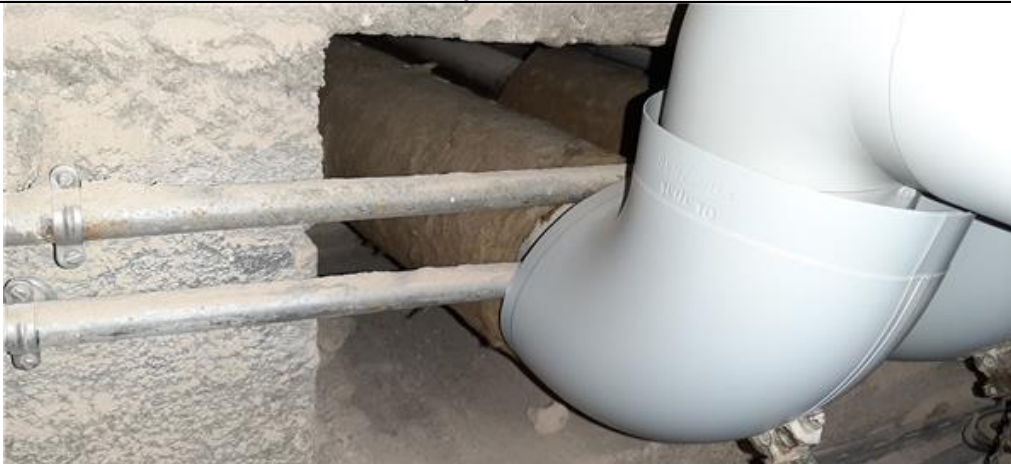
| ELEMENT : Conduit de fluide n°1 | | |

| ELEMENT : Conduit de fluide n°1 | | |
|---|---|---|
| A SONDER ET ANALYSER EN CAS DE TRAVAUX SUR LA ZONE | | |
