## Rapport de recherche de polluants dans les revêtements routiers ou bitumineux

Numéro de dossier : M201231\_34557  
Norme employée : Absence de norme de référence  
Date du repérage : 29/04/2026  
Heure d'arrivée : 10 h 30  
Date émission : 01/06/2026

Adresse : **Bâtiments 281/282  
port Militaire de Cherbourg  
50100 CHERBOURG-EN-COTENTIN**

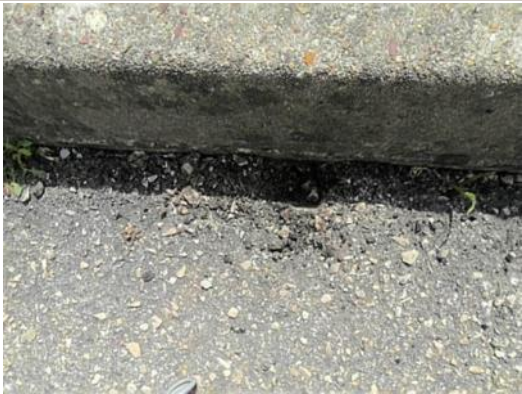
| Réf. carotte | Localisation | Epaisseur (cm) | Photo | Couches | Conclusion amiante | Conclusion HAP | Conclusion HCT |
|---|---|---|---|---|---|---|---|
| Carotte 01 | Voie : base navale<br>cherbourg<br>PR / Pos : S/O<br>Géo. X : S/O<br>Géo. Y : S/O<br>Précision : S/O | 2 cm | | <b>Réf. : Couche 01</b><br>Descriptif : enrobe<br>Epaisseur : 2 | Absence | <50 mg/kg | S/O |

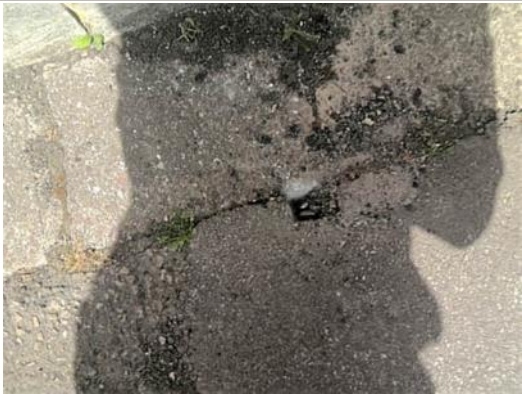
| Réf. carotte | Localisation | Epaisseur (cm) | Photo | Couches | Conclusion amiante | Conclusion HAP | Conclusion HCT |
|---|---|---|---|---|---|---|---|
| Carotte 02 | Voie : Base navale<br>cherbourg<br>PR / Pos : S/O<br>Géo. X : S/O<br>Géo. Y : S/O<br>Précision : S/O | 2 cm | | <b>Réf. : Couche 03</b><br>Descriptif : bitume<br>Epaisseur : 2 | Absence | <50 mg/kg | S/O |

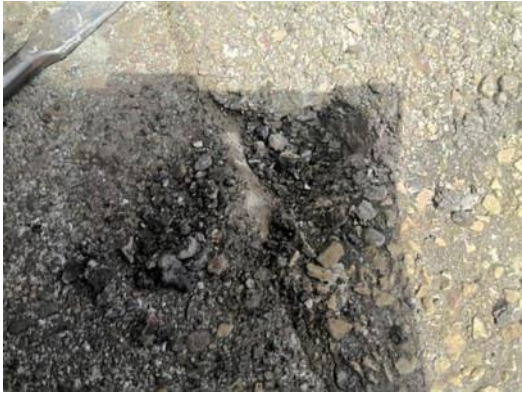
| Réf. carotte | Localisation | Epaisseur (cm) | Photo | Couches | Conclusion amiante | Conclusion HAP | Conclusion HCT |
|---|---|---|---|---|---|---|---|
| Carotte 03 | Voie : Base navale<br>PR / Pos : S/O<br>Géo. X : S/O<br>Géo. Y : S/O<br>Précision : S/O | 4 cm | | <b>Réf. : Couche 01</b><br>Descriptif : bitume<br>Epaisseur : 4 | Absence | <50 mg/kg | S/O |

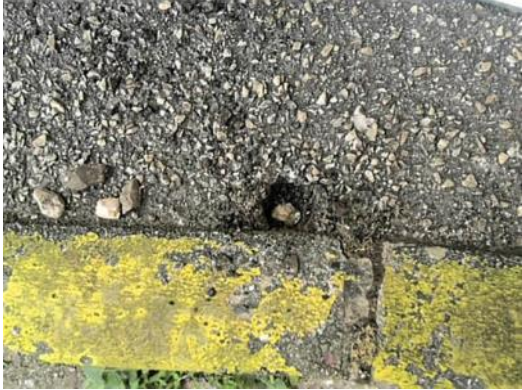
| Réf. carotte | Localisation | Epaisseur (cm) | Photo | Couches | Conclusion amiante | Conclusion HAP | Conclusion HCT |
|---|---|---|---|---|---|---|---|
| Carotte 04 | Voie : base navale<br>PR / Pos : S/O<br>Géo. X : S/O<br>Géo. Y : S/O<br>Précision : S/O | 1 cm | | <b>Réf. : Couche 01</b><br>Descriptif : bitume<br>Epaisseur : 1 | Absence | <50 mg/kg | S/O |

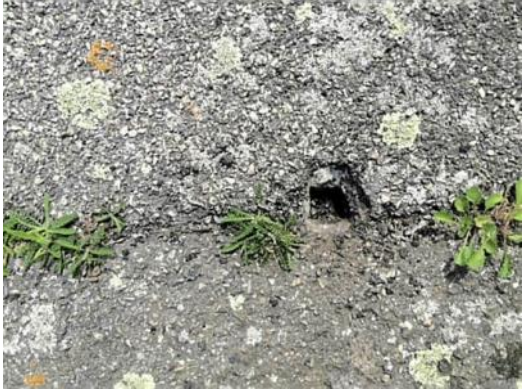
| Réf. carotte | Localisation | Epaisseur (cm) | Photo | Couches | Conclusion amiante | Conclusion HAP | Conclusion HCT |
|---|---|---|---|---|---|---|---|
| Carotte 05 | Voie : Base navale<br>cherbourg<br>PR / Pos : S/O<br>Géo. X : S/O<br>Géo. Y : S/O<br>Précision : S/O | 2 cm | | <b>Réf. : Couche 01</b><br>Descriptif : bitume<br>Epaisseur : 2 | Absence | <50 mg/kg | S/O |

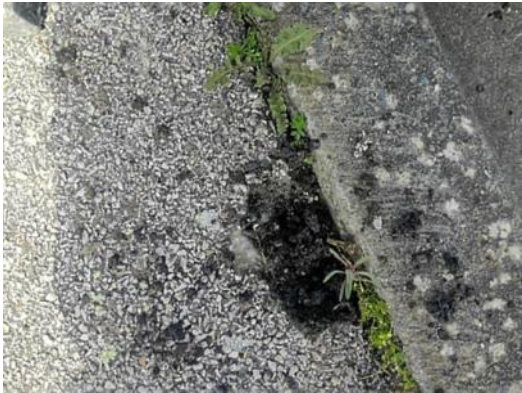
| Réf. carotte | Localisation | Epaisseur (cm) | Photo | Couches | Conclusion amiante | Conclusion HAP | Conclusion HCT |
|---|---|---|---|---|---|---|---|
| Carotte 06 | Voie : Base navale<br>cherbourg<br>PR / Pos : S/O<br>Géo. X : S/O<br>Géo. Y : S/O<br>Précision : S/O | 5 cm | | <b>Réf. : Couche 01</b><br>Descriptif : bitume<br>Epaisseur : 5 | Absence | <50 mg/kg | S/O |

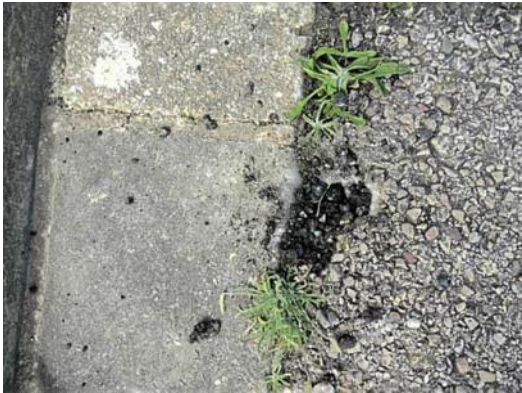
| Réf. carotte | Localisation | Epaisseur (cm) | Photo | Couches | Conclusion amiante | Conclusion HAP | Conclusion HCT |
|---|---|---|---|---|---|---|---|
| Carotte 07 | Voie : base navale<br>cherbourg<br>PR / Pos : S/O<br>Géo. X : S/O<br>Géo. Y : S/O<br>Précision : S/O | 4 cm | | <b>Réf. : Couche 01</b><br>Descriptif : bitume<br>Epaisseur : 4 | Absence | <50 mg/kg | S/O |
