# Rapport de repérage amiante avant réalisation de travaux dans un immeuble bâti

Article R4412-97 du Code du Travail, Norme NF X 46-020

**Rapport N° : 27321885/S1/1/AM-RTV\_V1****Rédigé le : 26/08/2025****Référence au programme de travaux :**Descriptifs des travaux par courriel de M.BOURDY du  
21/05 REF 24107APD -PLAN réalisé le 12/06/2025 par  
Atelier Bulle Architectes

**District de Gironde**1 rue du Marechal Gallieni  
33140 VILLENAVE D ORNON**District de Gironde**

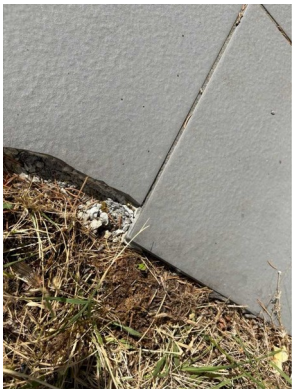
| P16 | ZPSO 10 |

| Bâtiment A et B -> RDC -> Entrée 1 / dégagement | |
| Revêtements de sol -> Colles de carrelage | |

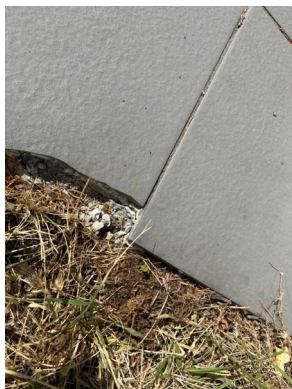
| P21 | ZPSO 13 |

| Bâtiment A et B -> RDC -> Entrée 1 / dégagement | |
| Revêtements de sol -> Joints de carrelage | |

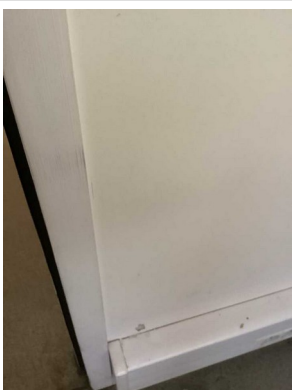
| P57 | ZPSO 31 |

| Bâtiment A et B -> RDC -> Bureau 3 | |
| Cloisons (légères et préfabriquées) -> Enduits lissés, projetés ou talochés | |

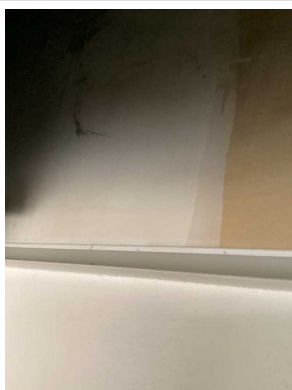
| P59 | ZPSO 32 |

| Bâtiment A et B -> RDC -> Bureau 3 | |
| Cloisons (légères et préfabriquées) -> Bandes calicot | |

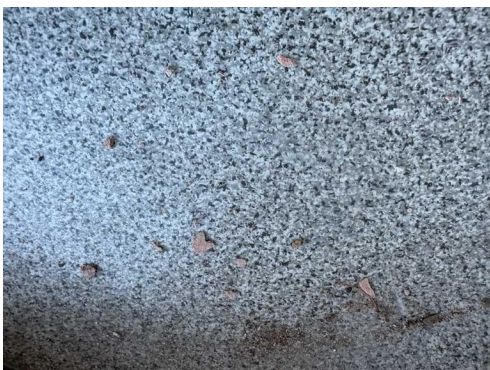
| P1 | ZPSO 1 |

| Bâtiment A et B -> RDC -> Bureau 6 | |
| Revêtements de sol -> Sous-couches des revêtements souples | |

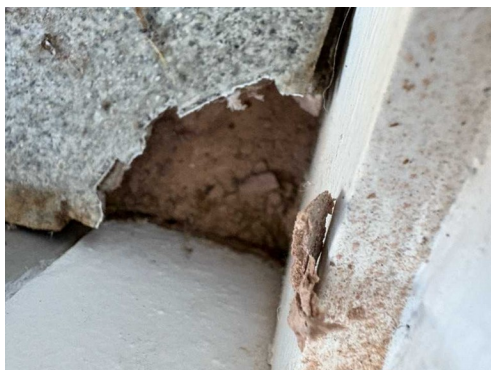
| P3 | ZPSO 2 |

| Bâtiment A et B -> RDC -> Bureau 6 | |
| Revêtements de sol -> Ragréages | |

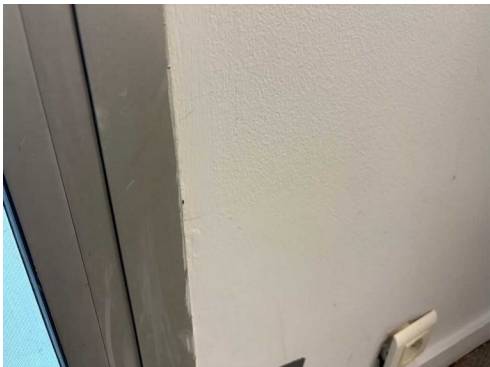
| P4 | ZPSO 3 |

| Bâtiment A et B -> RDC -> Bureau 6 | |
| Cloisons (légères et préfabriquées) -> Panneaux de cloisons (Liste B) Enduits lissés, projetés ou talochés | |

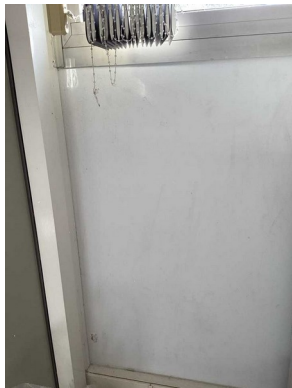
| P58 | ZPSO 31 |

| Bâtiment A et B -> RDC -> Bureau 9 | |
| Cloisons (légères et préfabriquées) -> Enduits lissés, projetés ou talochés | |

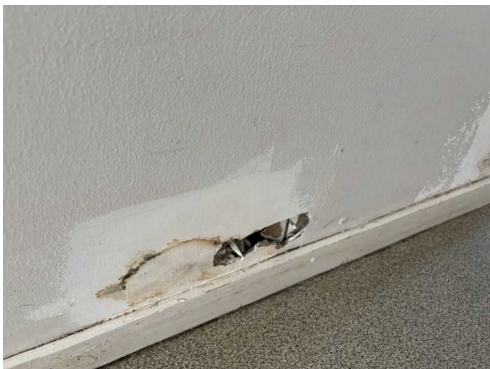
| P48 | ZPSO 3 |

| Bâtiment A et B -> RDC -> SAS | |
| Cloisons (légères et préfabriquées) -> Enduits lissés, projetés ou talochés | |

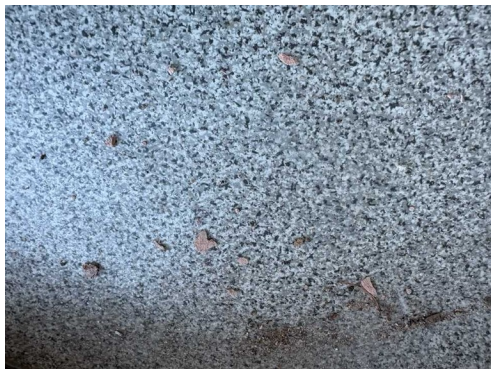
| P8 | ZPSO 1 |

| Bâtiment A et B -> RDC -> SAS | |
| Revêtements de sol -> Sous-couches des revêtements souples | |

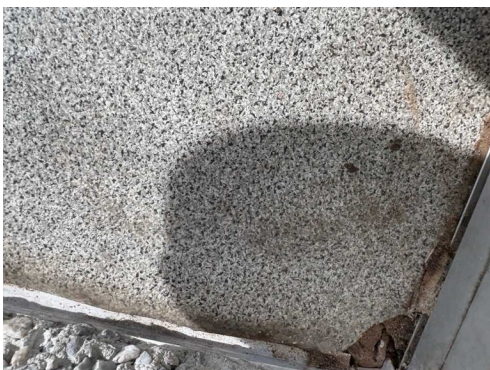
| P9 | ZPSO 2 |

| Bâtiment A et B -> RDC -> SAS | |
| Revêtements de sol -> Ragréages | |

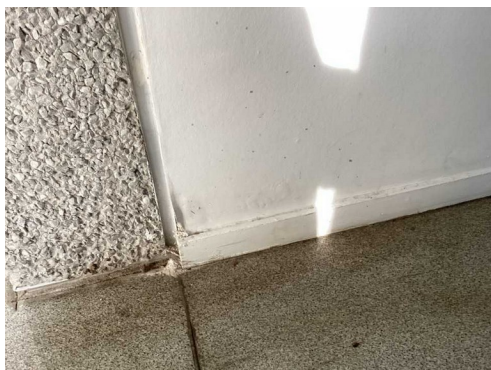
| P53 | ZPSO 29 |

| Bâtiment A et B -> RDC -> SAS | |
| Cloisons (légères et préfabriquées) -> Enduits lissés, projetés ou talochés | |

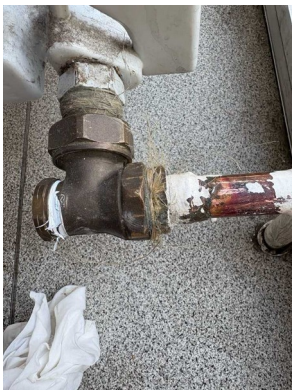
| P13 | ZPSO 7 |

| Bâtiment A et B -> RDC -> SAS | |
| Tuyauteries -> Joints d'étanchéité | |

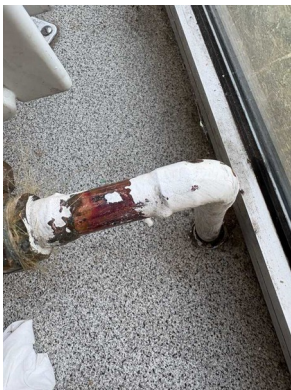
| P14 | ZPSO 8 |

| Bâtiment A et B -> RDC -> SAS | |
| Equipements -> Peintures | |

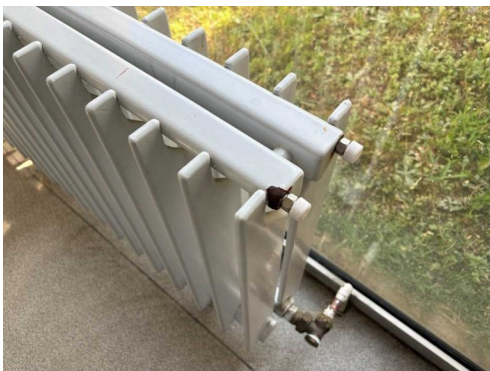
| P15 | ZPSO 9 |

| Bâtiment A et B -> RDC -> SAS | |
| Equipements -> Peintures | |

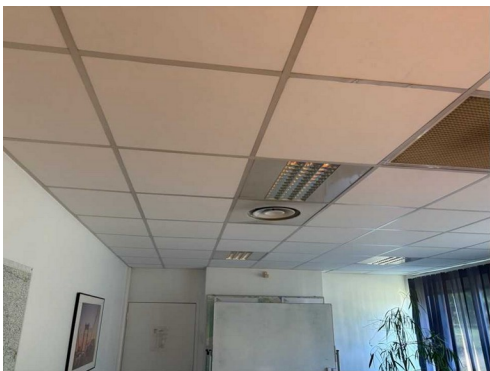
| P38 | ZPSO 21 |

| Bâtiment A et B -> RDC -> Entrée 2 / dégagement | |
| Faux plafonds -> Panneaux (Liste A) | |

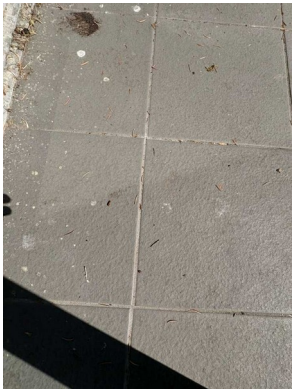
| P17 | ZPSO 10 |

| Bâtiment A et B -> RDC -> Entrée 2 / dégagement | |
| Revêtements de sol -> Colles de carrelage | |

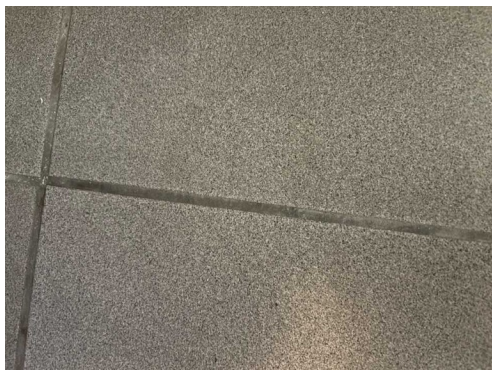
| P19 | ZPSO 12 |

| Bâtiment A et B -> RDC -> Entrée 2 / dégagement | |
| Revêtements de sol -> Joints de carrelage | |

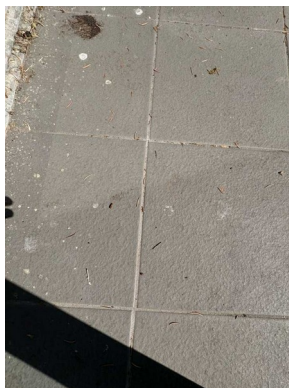
| P20 | ZPSO 13 |

| Bâtiment A et B -> RDC -> Entrée 2 / dégagement | |
| Revêtements de sol -> Joints de carrelage | |

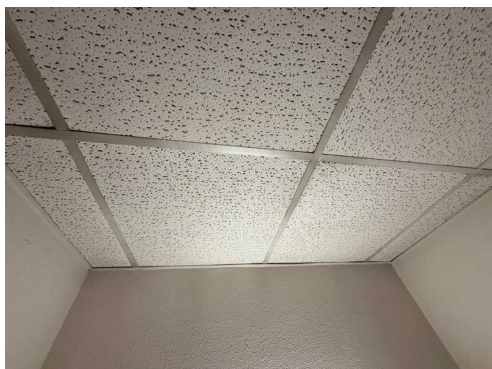
| P33 | ZPSO 18 |

| Bâtiment A et B -> RDC -> Vestiaire Femme | |
| Faux plafonds -> Panneaux (Liste A) | |

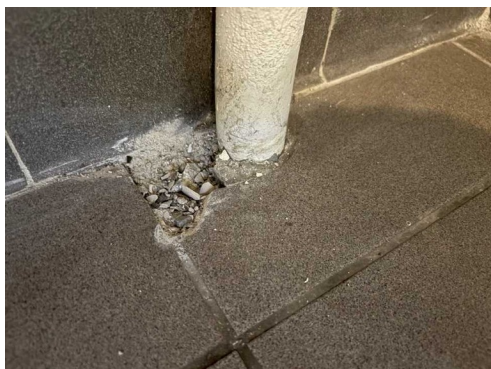
| P24 | ZPSO 11 |

| Bâtiment A et B -> RDC -> Vestiaire Femme | |
| Revêtements de sol -> Colles de carrelage | |

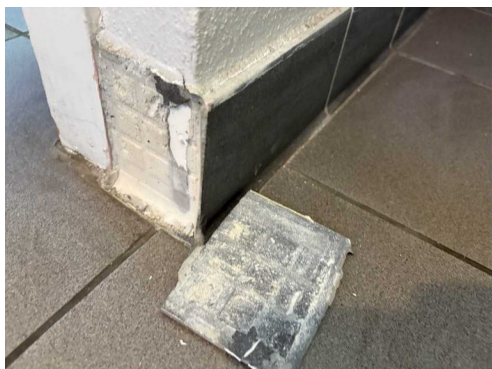
| P25 | ZPSO 15 |

| Bâtiment A et B -> RDC -> Vestiaire Femme | |
| Revêtements de murs, poteaux, cloisons, gaines, coffres -> Colles de plinthe | |

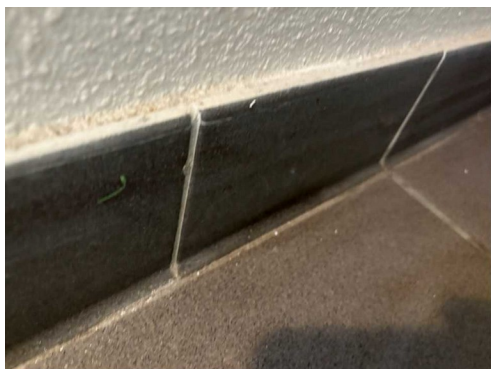
| P28 | ZPSO 16 |

| Bâtiment A et B -> RDC -> Vestiaire Femme | |
| Revêtements de murs, poteaux, cloisons, gaines, coffres -> Joints de plinthe | |

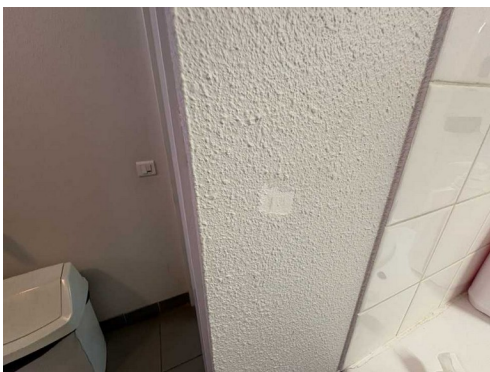
| P30 | ZPSO 17 |

| Bâtiment A et B -> RDC -> Vestiaire Femme | |
| Cloisons (légères et préfabriquées) -> Peinture Enduits lissés, projetés ou talochés | |

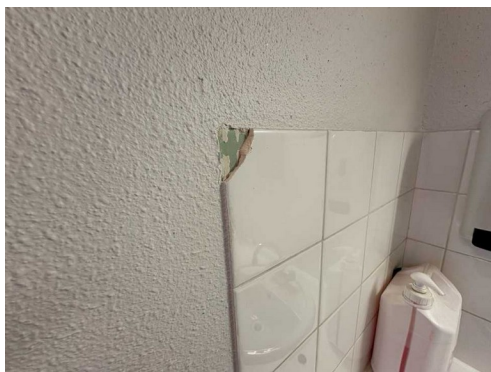
| P34 | ZPSO 19 |

| Bâtiment A et B -> RDC -> Vestiaire Femme | |
| Revêtements de murs, poteaux, cloisons, gaines, coffres -> Colles de faïence | |

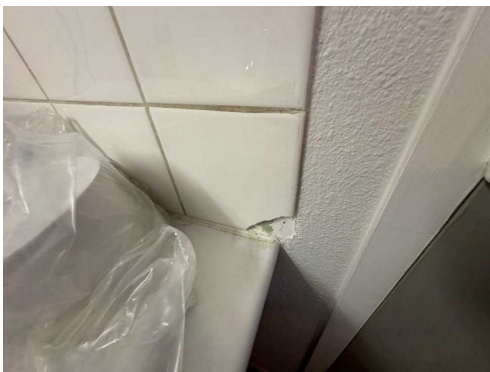
| P35 | ZPSO 19 |

| Bâtiment A et B -> RDC -> Vestiaire Femme | |
| Revêtements de murs, poteaux, cloisons, gaines, coffres -> Colles de faïence | |

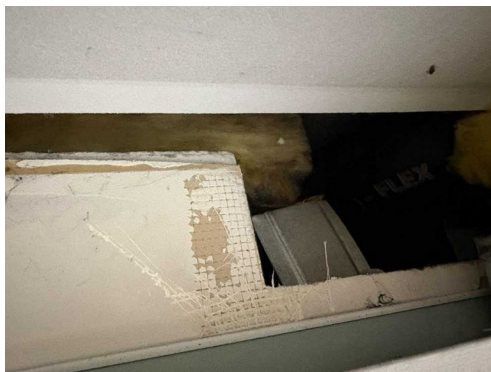
| P36 | ZPSO 20 |

| Bâtiment A et B -> RDC -> Vestiaire Femme | |
| Cloisons (légères et préfabriquées) -> Bandes calicot | |

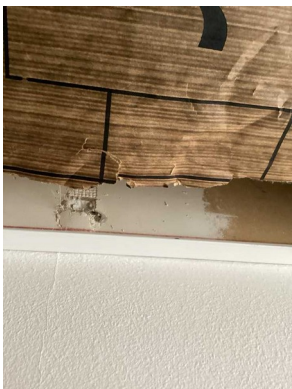
| P37 | ZPSO 20 |

| Bâtiment A et B -> RDC -> Vestiaire Femme | |
| Cloisons (légères et préfabriquées) -> Bandes calicot | |

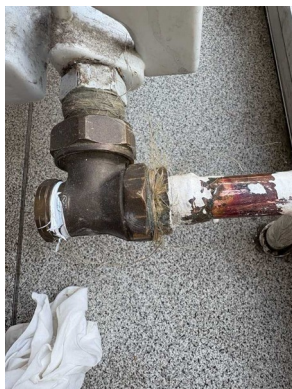
| P32 | ZPSO 7 |

| Bâtiment A et B -> RDC -> Vestiaire Femme | |
| Tuyauteries -> Joints d'étanchéité | |

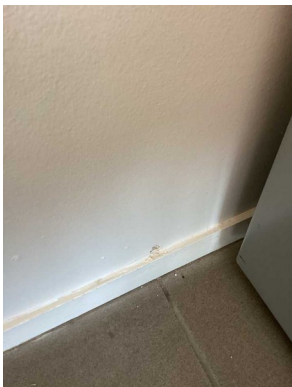
| P54 | ZPSO 29 |

| Bâtiment A et B -> RDC -> Bureau 12 | |
| Cloisons (légères et préfabriquées) -> Enduits lissés, projetés ou talochés | |

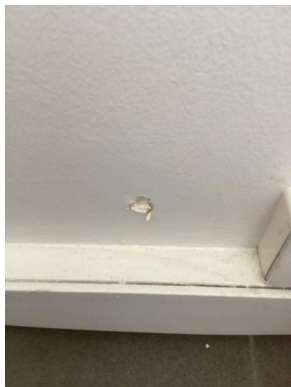
| P55 | ZPSO 29 |

| Bâtiment A et B -> RDC -> Bureau 12 | |
| Cloisons (légères et préfabriquées) -> Enduits lissés, projetés ou talochés | |

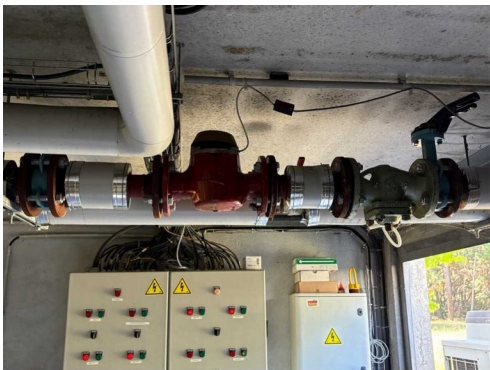
| P49 | ZPSO 25 |

| Bâtiment A et B -> RDC -> Chaufferie | |
| Conduits -> Joints entre éléments, joints de brides | |

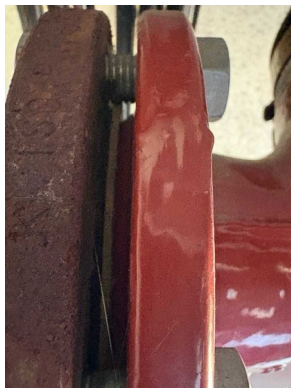
| P49 | ZPSO 25 |

| Bâtiment A et B -> RDC -> Chaufferie | |
| Conduits -> Joints entre éléments, joints de brides | |

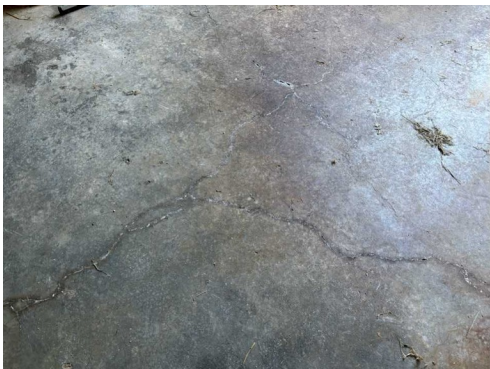
| P42 | ZPSO 23 |

| Bâtiment A et B -> RDC -> Chaufferie | |
| Revêtements de sol -> Sols coulés à base ciment | |

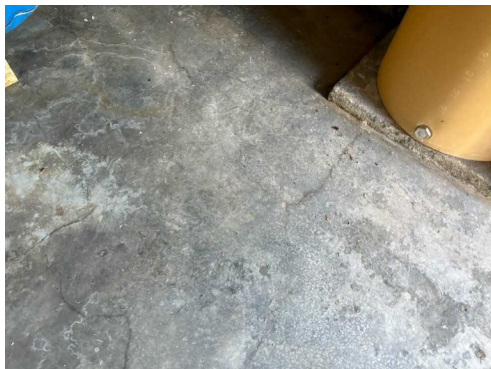
| P43 | ZPSO 23 |

| Bâtiment A et B -> RDC -> Chaufferie | |
| Revêtements de sol -> Sols coulés à base ciment | |

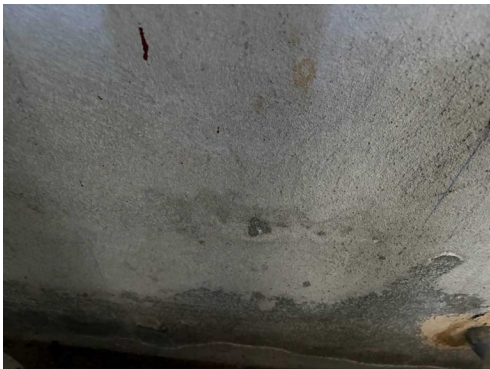
| P40 | ZPSO 22 |

| Bâtiment A et B -> RDC -> Chaufferie | |
| Murs et cloisons maçonnées "en dur" -> Enduits lissés, projetés ou talochés | |

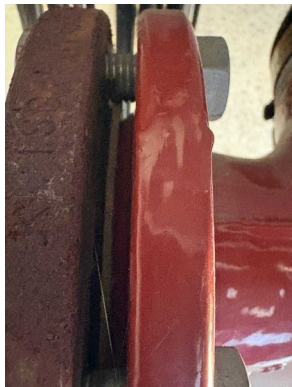
| P44 | ZPSO 24 |

| Bâtiment A et B -> RDC -> Chaufferie | |
| Conduits -> Joints entre éléments, joints de brides | |

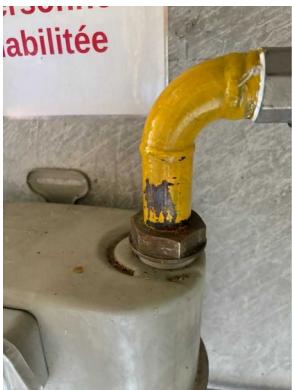
| P45 | ZPSO 26 |

| Bâtiment A et B -> RDC -> Chaufferie | |
| Equipements -> Peintures | |

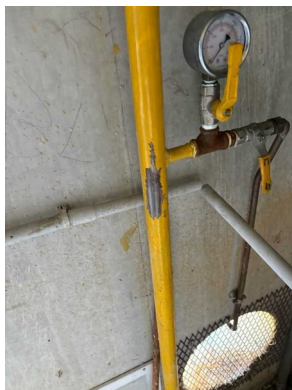
| P46 | ZPSO 26 |

| Bâtiment A et B -> RDC -> Chaufferie | |
| Equipements -> Peintures | |

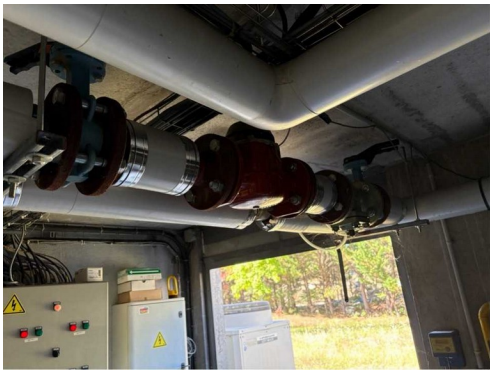
| P47 | ZPSO 27 |

| Bâtiment A et B -> RDC -> Chaufferie | |
| Conduits -> Calorifugeages (Liste A) Enveloppes de calorifuges | |

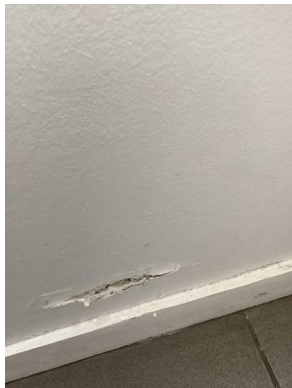
| P52 | ZPSO 29 |

| Bâtiment A et B -> RDC -> Degagement 2 | |
| Cloisons (légères et préfabriquées) -> Enduits lissés, projetés ou talochés | |

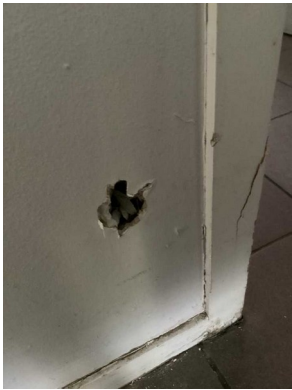
| P51 | ZPSO 29 |

| Bâtiment A et B -> RDC -> Degagement 2 | |
| Cloisons (légères et préfabriquées) -> Enduits lissés, projetés ou talochés | |

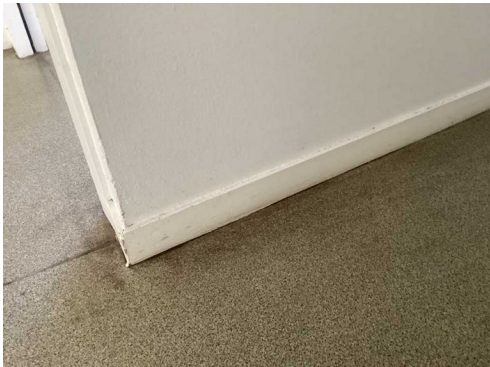
| P56 | ZPSO 31 |

| Bâtiment A et B -> RDC -> Degagement 1 | |
| Cloisons (légères et préfabriquées) -> Enduits lissés, projetés ou talochés | |

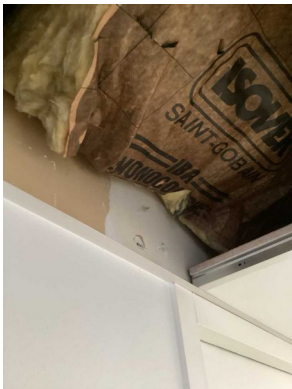
| P60 | ZPSO 32 |

| Bâtiment A et B -> RDC -> Degagement 1 | |
| Cloisons (légères et préfabriquées) -> Bandes calicot | |

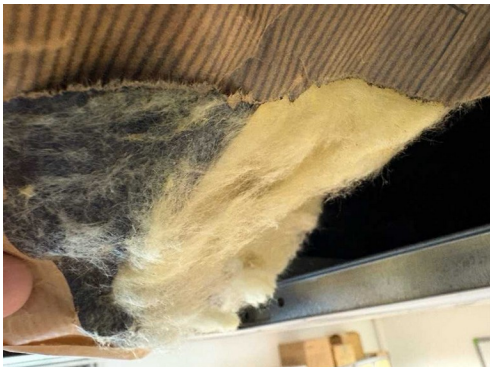
| P5 | ZPSO 4 |

| Bâtiment A et B -> Plénum bâtiment A et B | |
| Faux plafonds -> Pare-vapeur | |

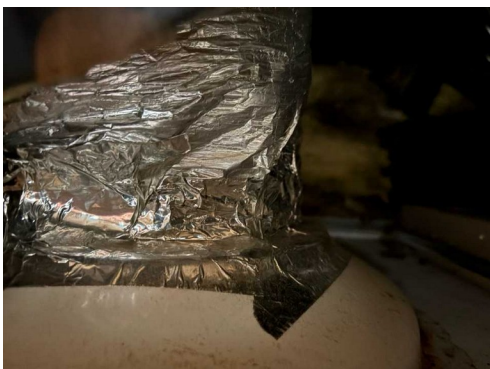
| P6 | ZPSO 5 |

| Bâtiment A et B -> Plénum bâtiment A et B | |
| Conduits -> Rubans adhésifs | |

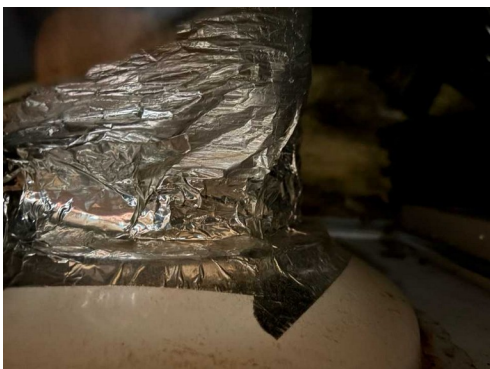
| P7 | ZPSO 5 |

| Bâtiment A et B -> Plénum bâtiment A et B | |
| Conduits -> Rubans adhésifs | |

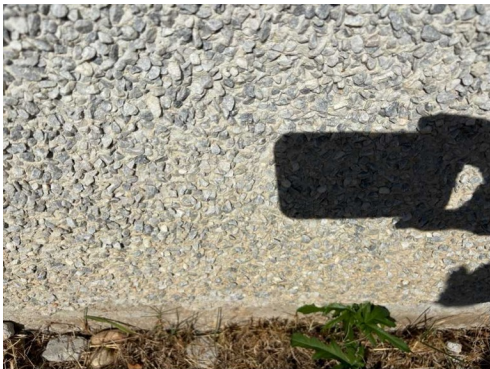
| P22 | ZPSO 14 |

| Bâtiment A et B -> Extérieur Façades | |
| Façades lourdes y compris poteaux -> Enduits extérieurs projetés, lissés ou talochés, crépis extérieurs | |

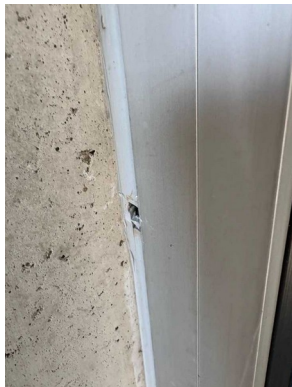
| P11 | ZPSO 6 |

| Bâtiment A et B -> Extérieur Façades | |
| Menuiseries extérieures -> Joints d'étanchéité | |

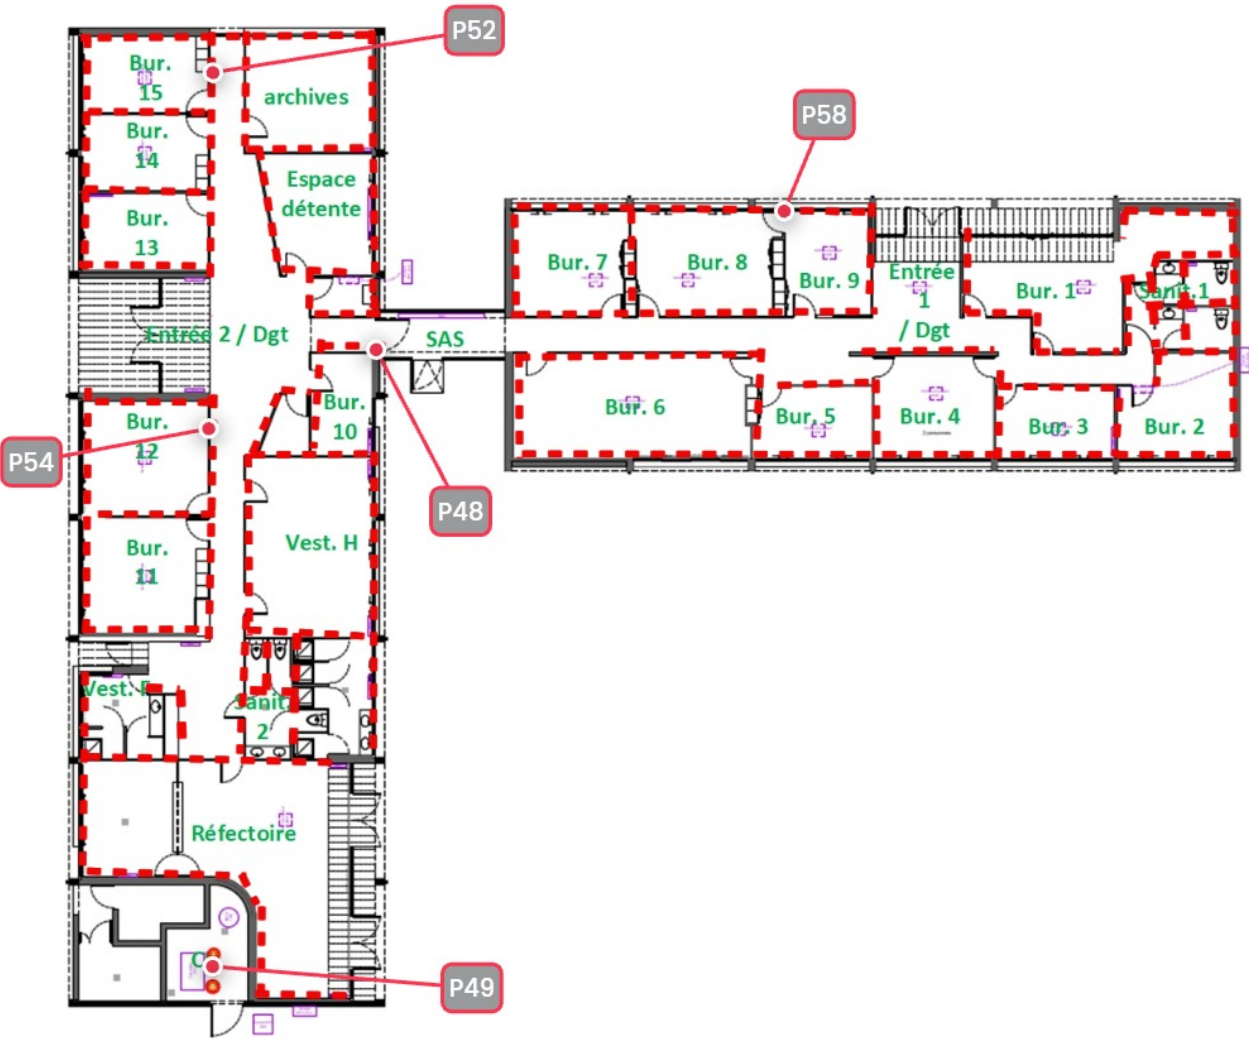
| PLANCHE DE REPERAGE TECHNIQUE | | |

| PLANCHE DE REPERAGE TECHNIQUE | | |
|---|---|---|
| <b><u>Vue utilisée :</u></b><br><br>Prélèvement positif | | |
| <b><u>Matériaux et produits contenant de l'amiante :</u></b><br><br>--- Enduits lissés, projetés ou talochés<br><br>● Joints entre éléments, joints de brides | | |
