**Évaluation de la qualité environnementale des milieux et  
caractérisation des enrobés**

**Futur Port Center du GPMB**

**Quai Hubert Prom aux Bassins à Flot à Bordeaux (33)**

## Rapport

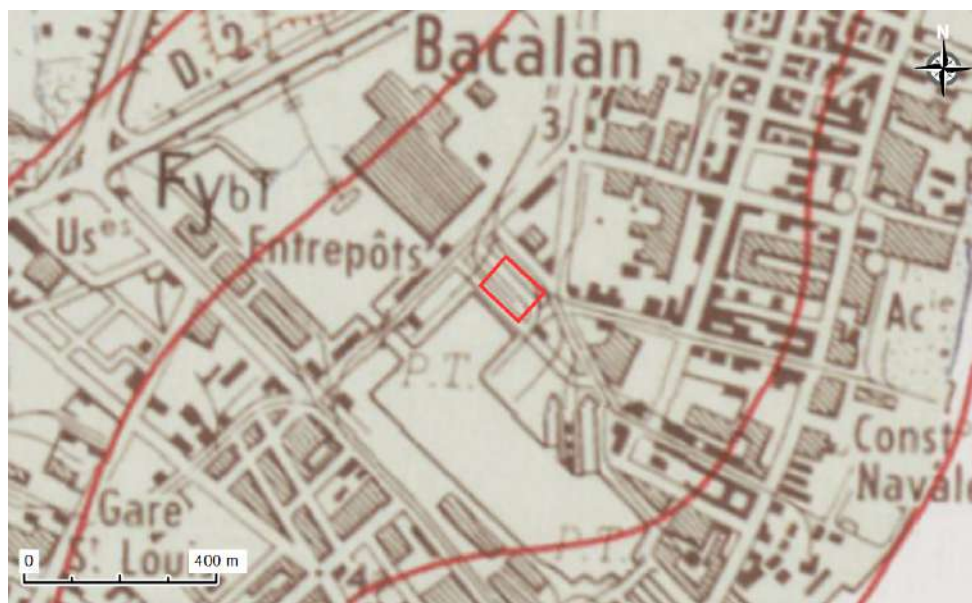
L'examen de la carte géologique (feuille de Bordeaux au 1/50 000 ème) montre que le site repose sur des formations fluviales constituées d'argiles des « mattes » et tourbes et argiles tourbeuses (notées Fyb-bT).

Localisation du site sur extrait de la carte géologique de Bordeaux au 1/50 000 ème  
(source image : Infoterre/BRGM)

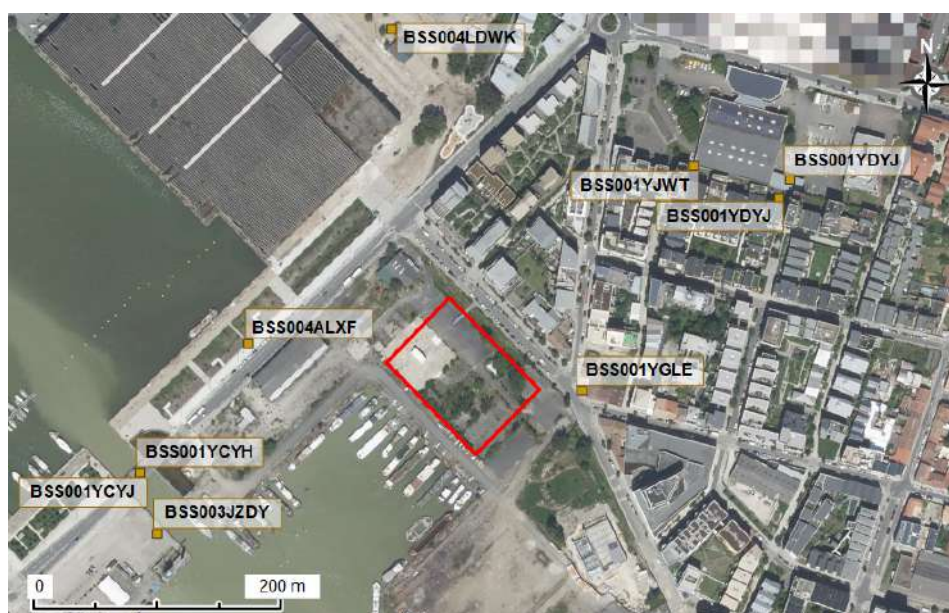
Localisation des points de sondage de la BSS sur vue aérienne  
(source image : Infoterre/BRGM)

✓ Sondage référencé BSS001YGLE (25 m à l'est) (Source : Infoterre/BRGM)

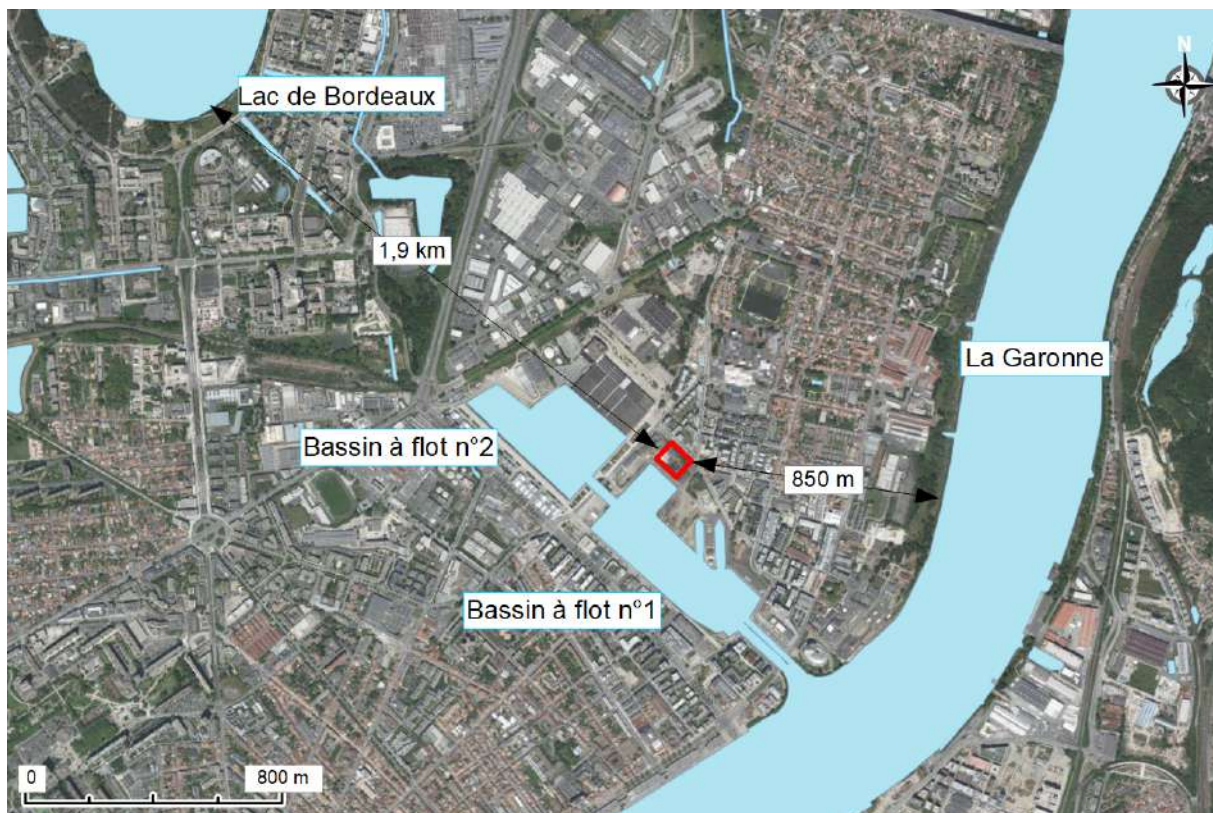
- la Garonne à environ 850 m au sud-est du site ;
- des bassins à flot situés à quelques dizaines de mètres au sud et à l'ouest de la zone d'étude ;
- du lac de Bordeaux, situé à environ 1,9 km au nord-ouest du site.

Réseau hydrographique aux alentours du site (source : Géoportail/IGN)

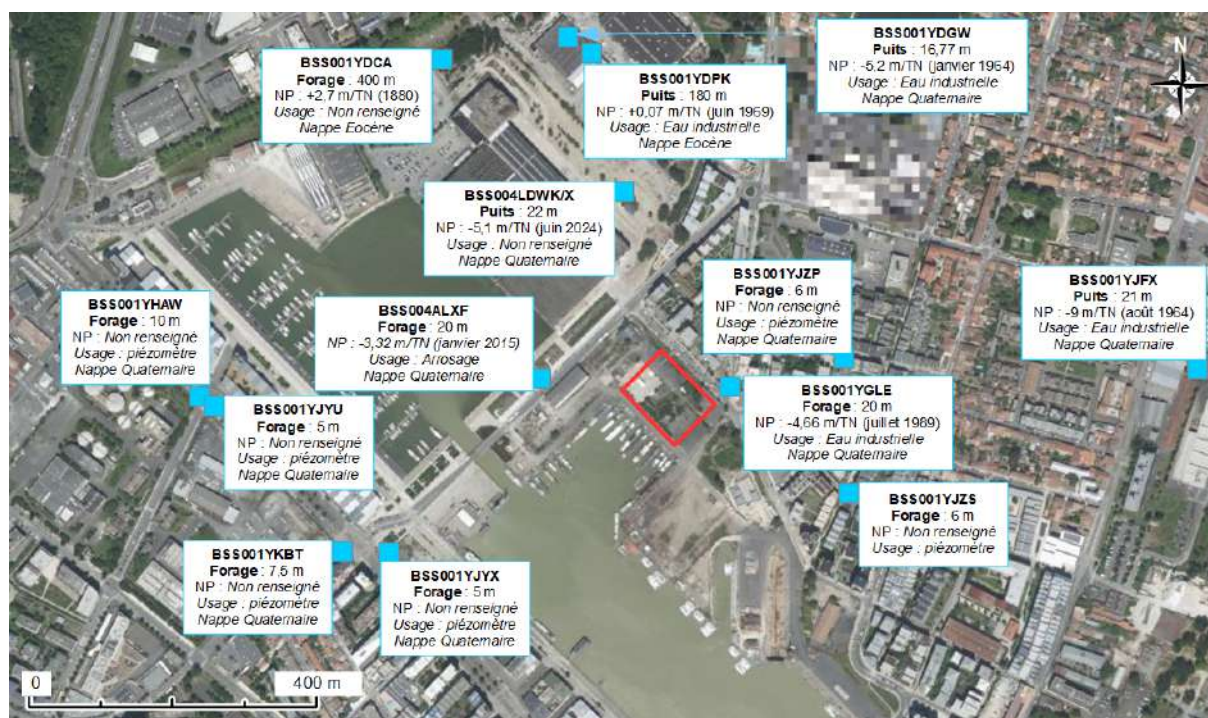
**Localisation des captages d'eau référencés à proximité du site (source : Infoterre/BRGM)**

Les carrés bleus représentent les captages d'eau, avec la date de relevé des niveaux de la nappe entre parenthèses, lorsque celle-ci est disponible. La présence d'autres forages non référencés ne peut être négligée.

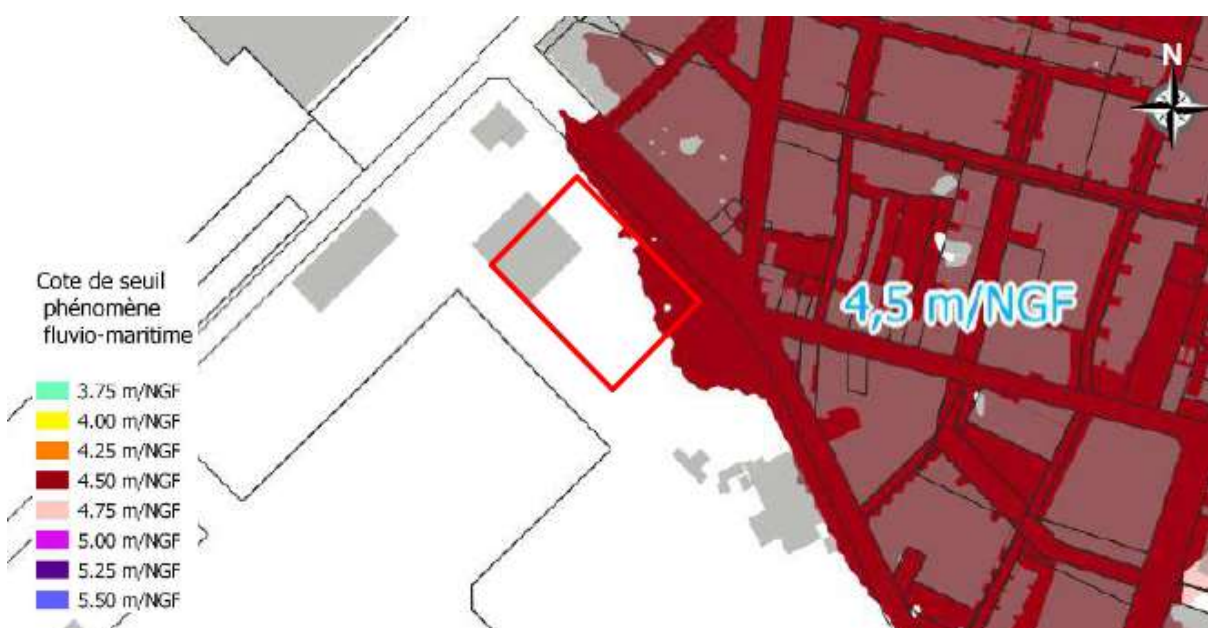
Extrait de la carte de côte de seuils du plan de prévention du Risque Inondation  
sur la commune de Bordeaux (source : [gironde.gouv.fr](http://gironde.gouv.fr))

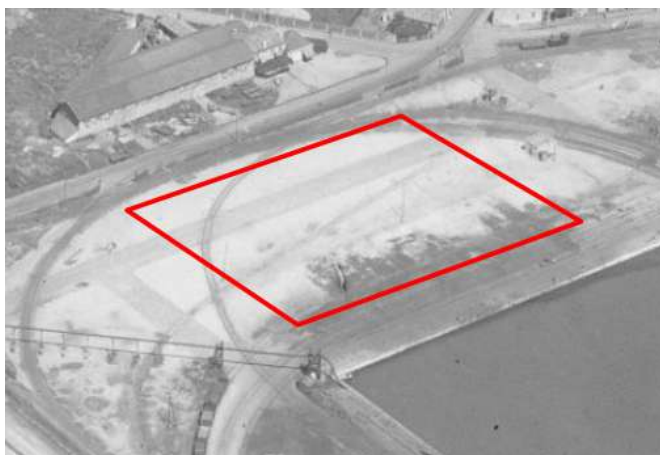
**Photographie aérienne de 1929**  
(Source image : IGN/Géoportail)

En 1929, la configuration du site ne semble pas avoir changé par rapport à 1924, on notera qu'aucun stockage n'était présent sur la parcelle à cette période. Au vu de la couleur du revêtement observé sur le cliché, les espaces de stockage semblent être sur sol nu avec un revêtement en graviers.

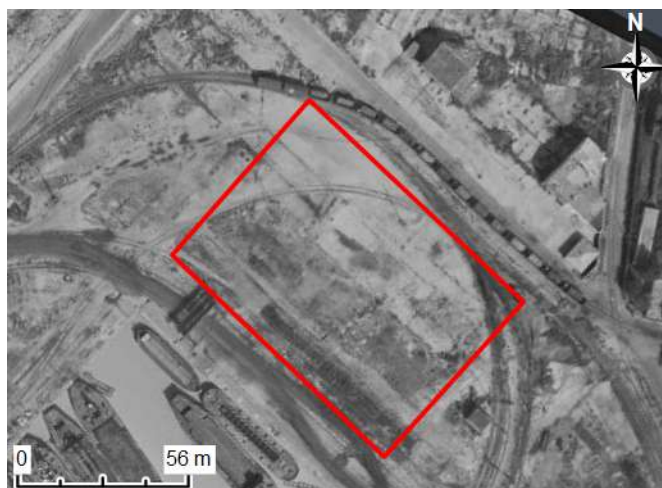
**Photographie aérienne de 1946**  
(Source image : IGN/Géoportail)

En 1946, le secteur a été impacté par la 2<sup>nd</sup> guerre mondiale. Les infrastructures (voiries, voies ferrées) semblent avoir été endommagées. Le bâtiment observé sur le cliché de 1945, a visiblement été détruit, possiblement lors des bombardements intervenus sur le secteur.

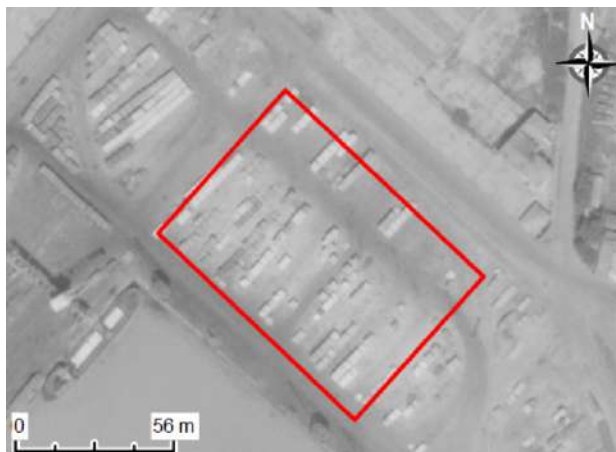
**Photographie aérienne de 1956**  
(Source image : IGN/Géoportail)

En 1956, le secteur d'étude et de nouveau employé à des fins de stockage de marchandises/matériaux, les voies ferrées historiquement présentes ne semblent plus être présentes.

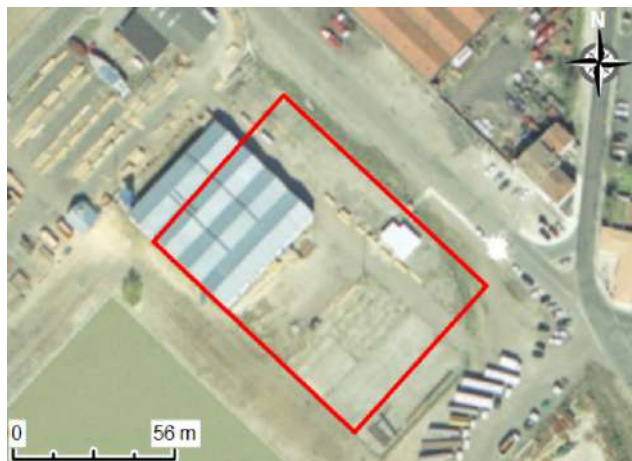
**Photographie aérienne de 1998**  
(Source image : Google Earth)

Le cliché de 1998, permet de constater que les hangars au nord et au sud de la parcelle ont été démolis, et un petit bâtiment a été construit au centre. On rappellera que l'entreprise Comptoir du Bois de Bordeaux s'est installée en 1994 et exerce une activité de négoce, stockage et traitement du bois.

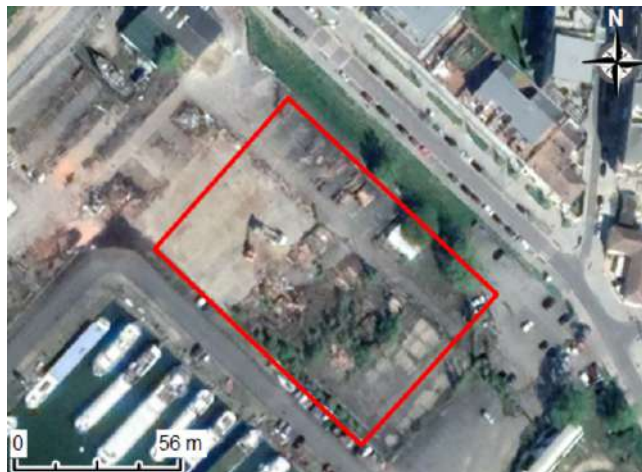
**Photographie aérienne de 2025**  
(Source image : Google Earth)

En 2025, les activités de la société comptoir Bordelais du Bois se sont arrêtés (en 2019), le site est en friche et le hangar ouest a été détruit. La parcelle correspond à une friche industrielle non construite.

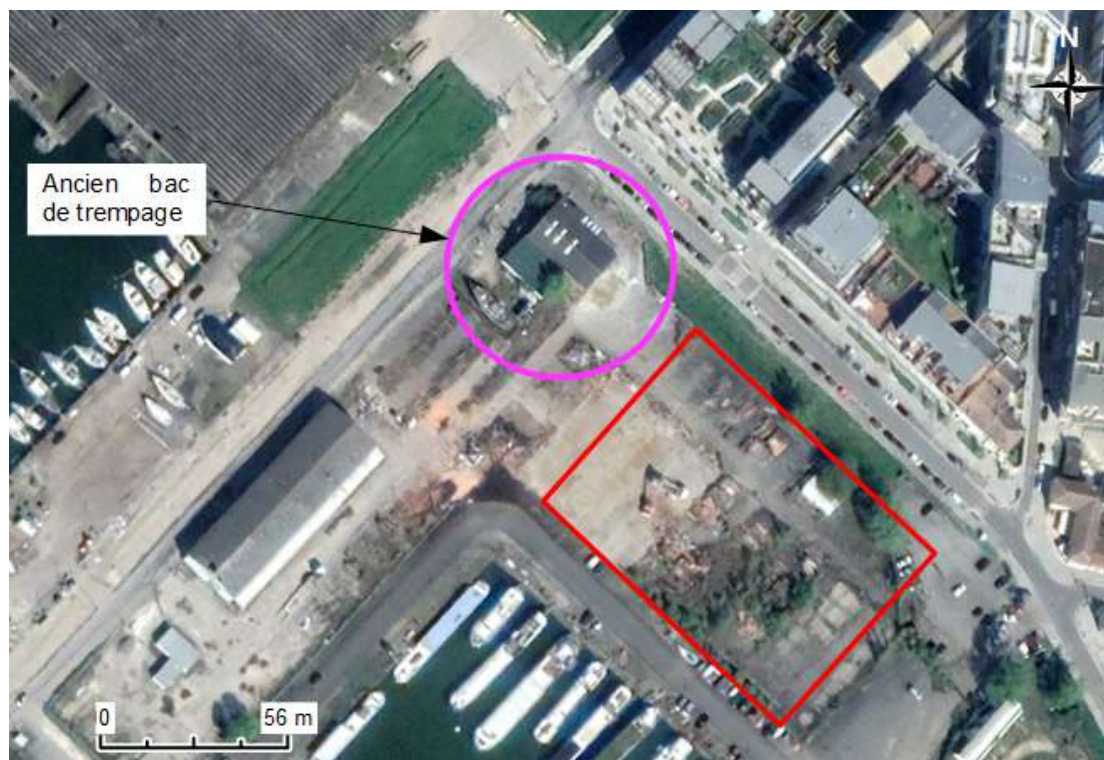
**Localisation de l'ancien bac de trempage pour traitement du bois**

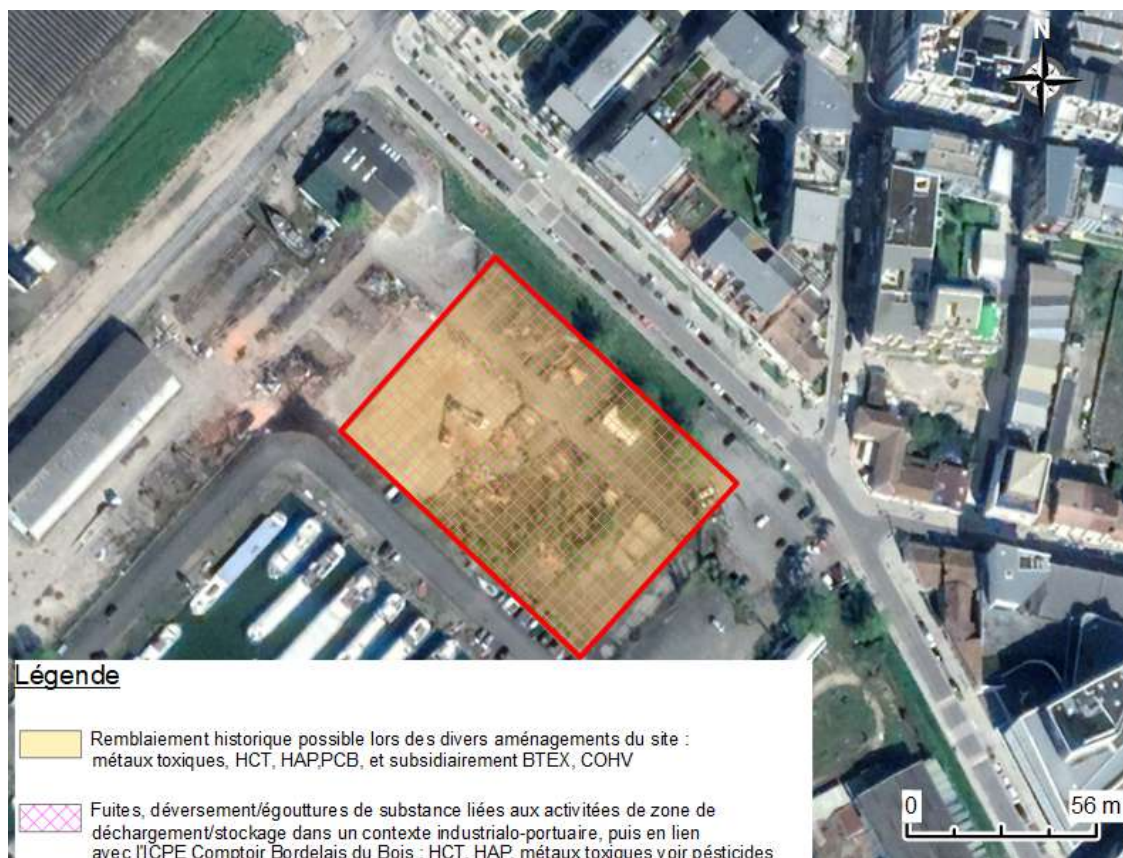
**Plan de localisation des sources potentielles de pollution (source image : Géoportail/IGN)**

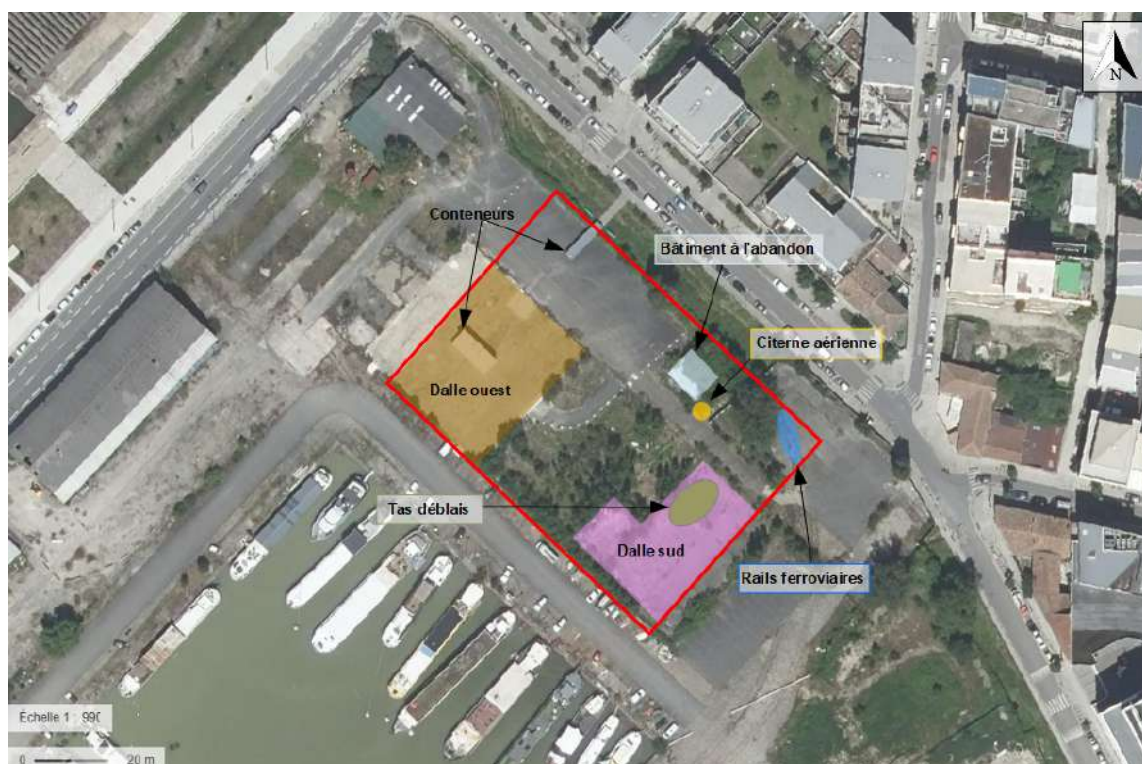
**Synthèse de la visite de site (source image : Geoportail, IGN)**

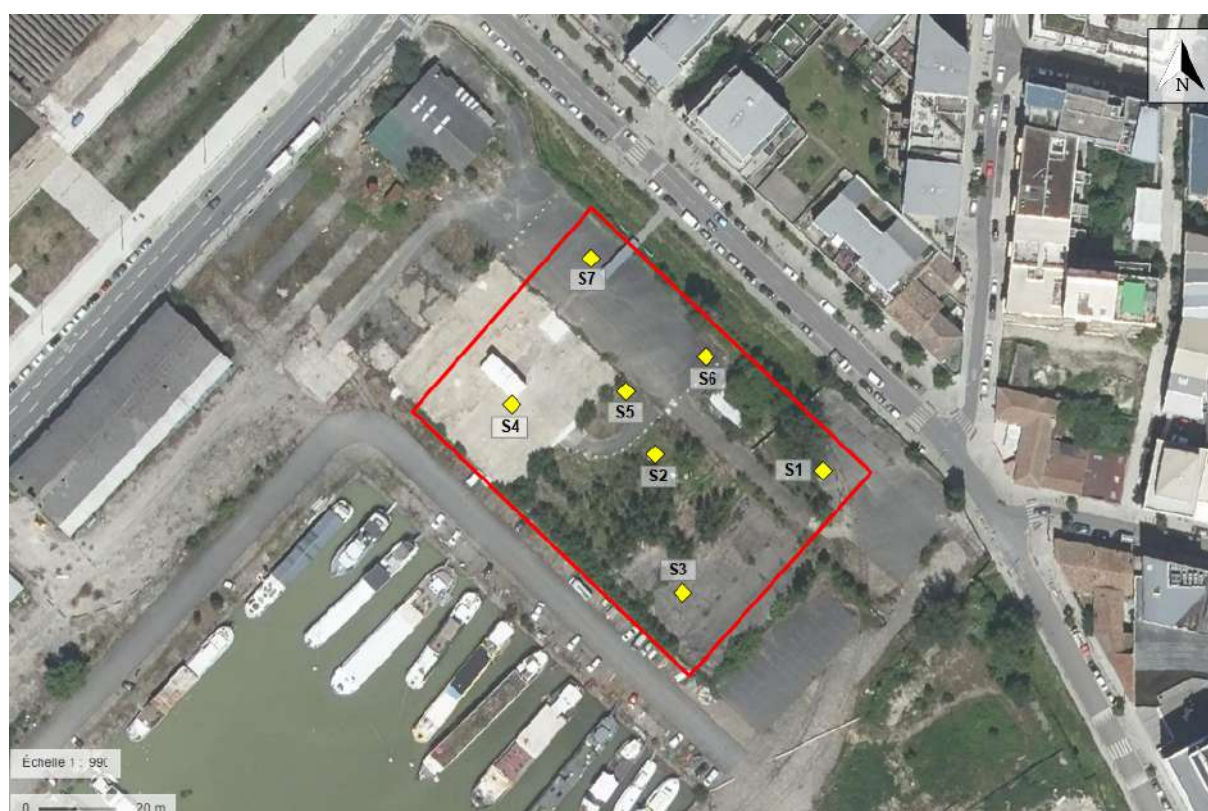
**Plan de localisation des sondages réalisés en 2025 par EAU GÉO ENVIRONNEMENT**

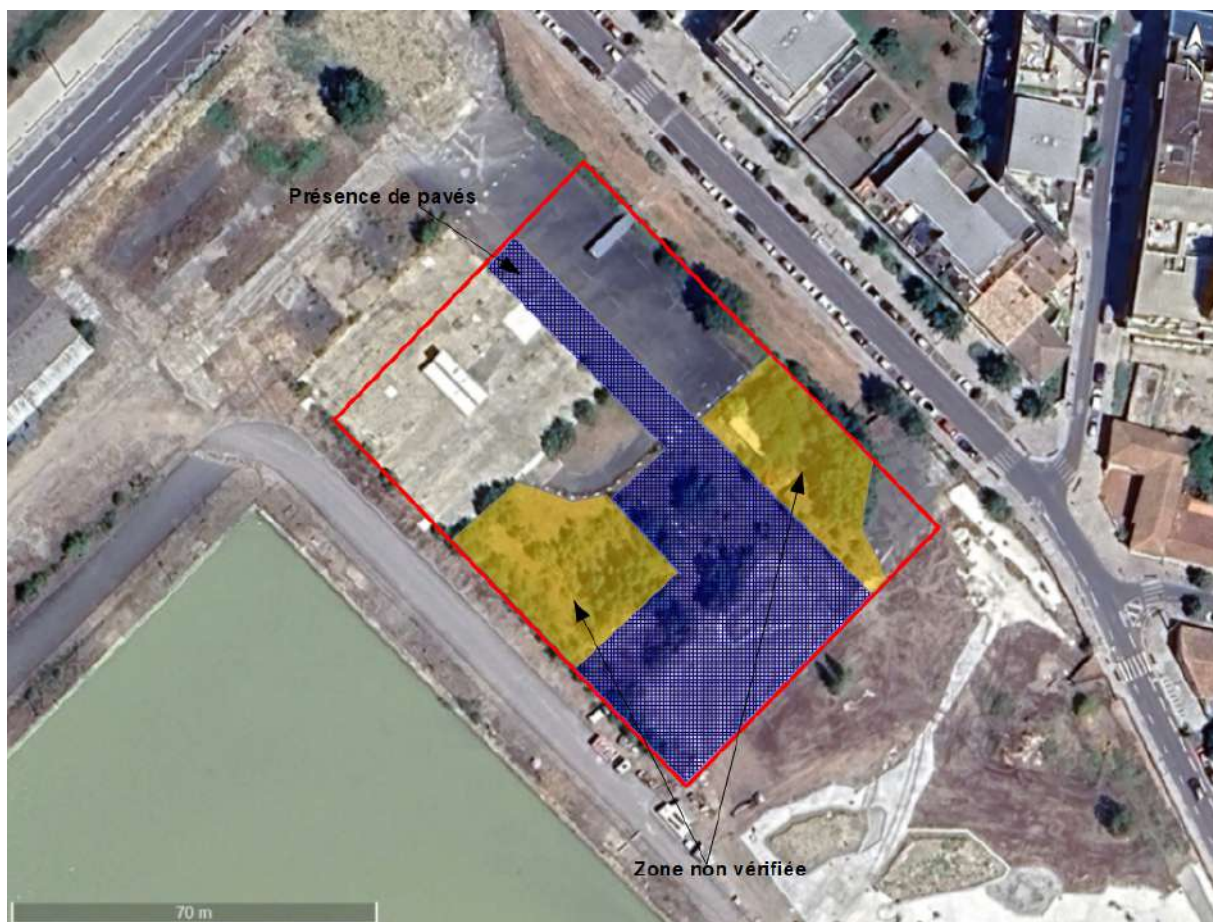
À noter que de nombreuses zones ont été identifiées comme présentant des pavés, aussi bien en surface que sous recouvrement (enrobé ou béton). Une cartographie des zones au droit desquelles des pavés ont été identifiées est présentée en suivant. Il n'est pas impossible que certaines zones non identifiées sur la carte suivante présentent également des pavés.

**Localisation des zones sur lesquelles des pavés ont été identifiés**

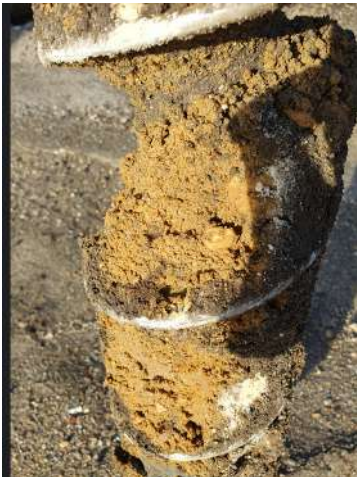
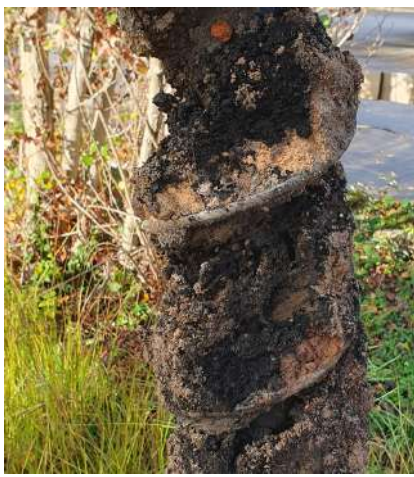
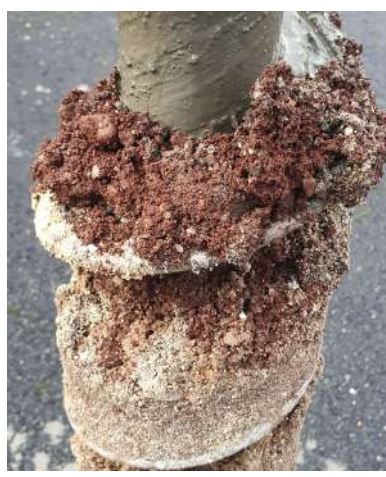
Les principales formations lithologiques rencontrées au droit des sondages réalisés sont présentées sur les photographies ci-après.

| <b>Remblais sablo-graveleux<br/>marron clair/orangé</b> | <b>Remblais argilo-graveleux noirs,<br/>avec morceaux de briques</b> | <b>Remblais limono-argilo-graveleux<br/>avec des teintes lie de vin</b> |

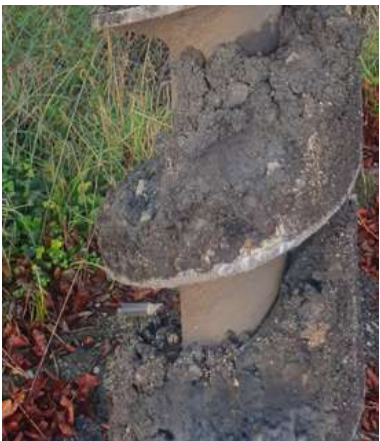
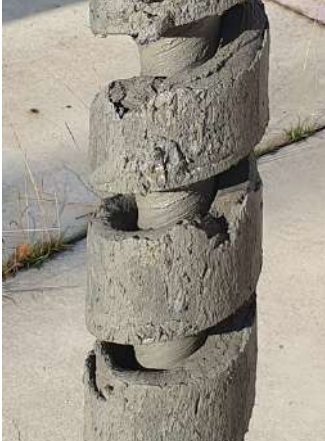
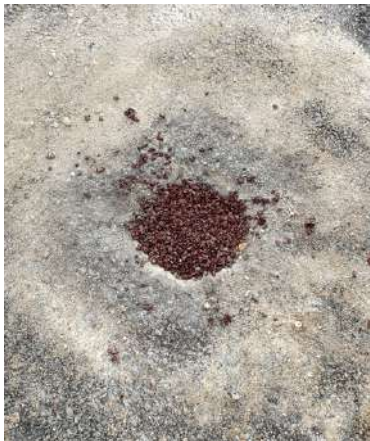
| <b>Remblais argilo-graveleux<br/>grisâtres</b> | <b>Argiles compactes et plastiques<br/>grises</b> | <b>Rebouchage à l'enrobé à froid</b> |

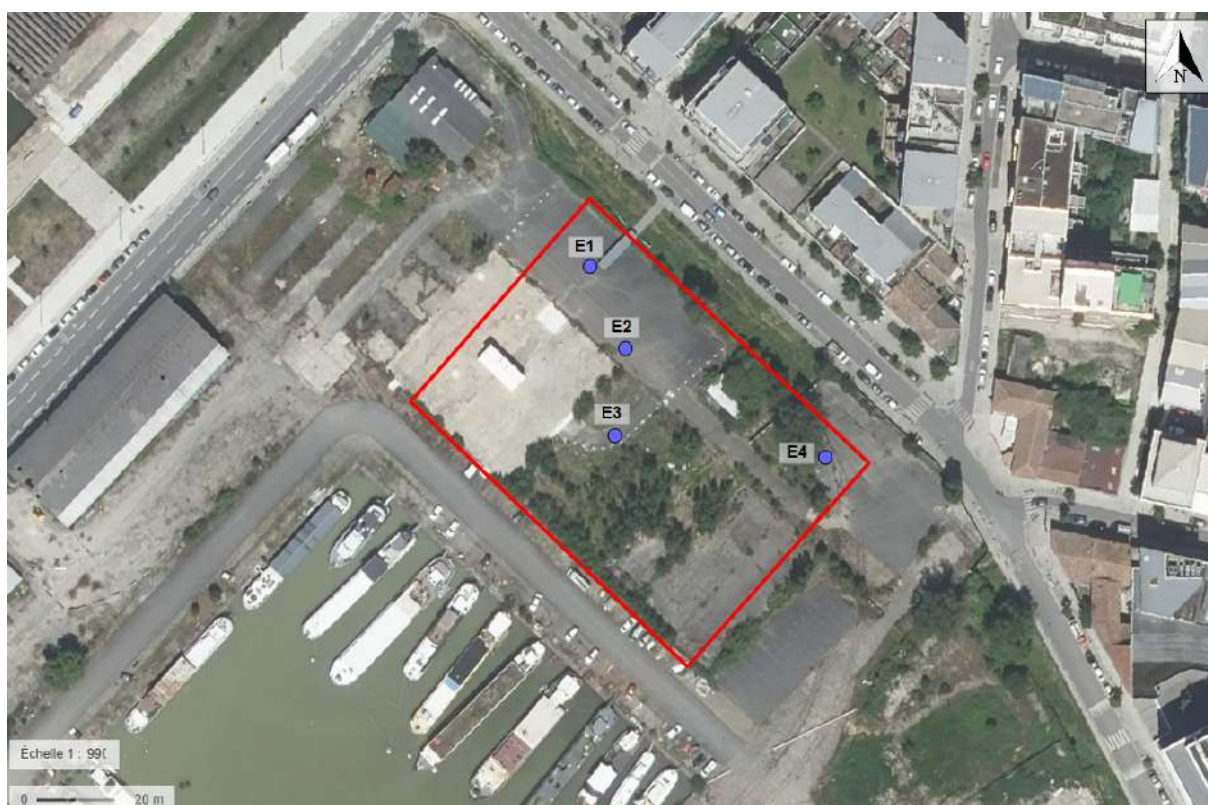
Au total, 4 carottages d'enrobés ont été réalisés au droit du site le 28/10/2025 par un ingénieur **EAU GÉO ENVIRONNEMENT**, dûment habilité SS4. La localisation est présentée sur la figure suivante :

**Localisation des prélèvements d'enrobés réalisés le 28/10/25**

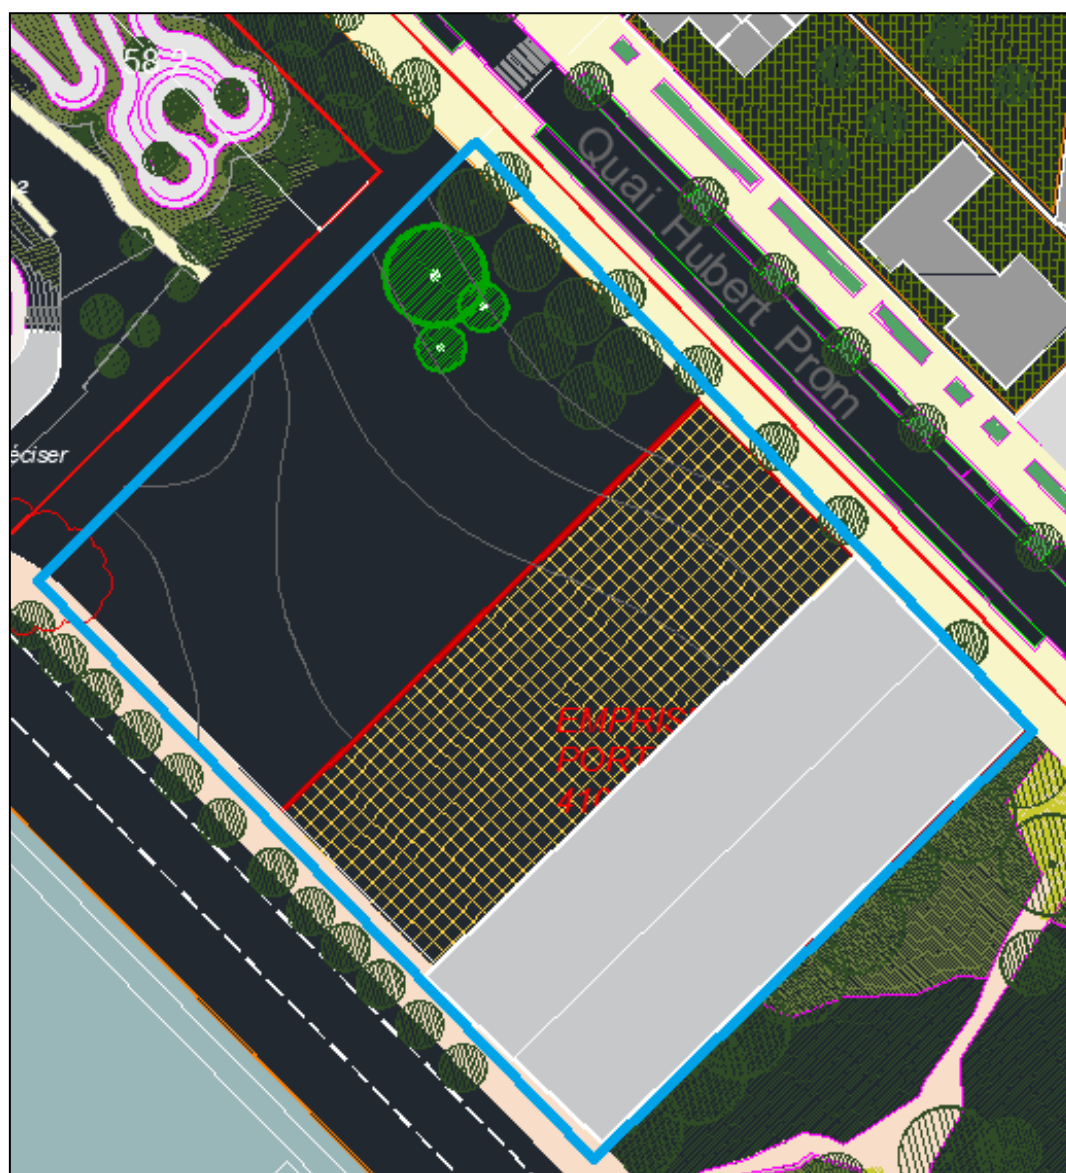
Une esplanade de 1000 m<sup>2</sup> et des aménagements extérieurs seront également réalisés dans le cadre du projet.

Plan projet (source GPMB)

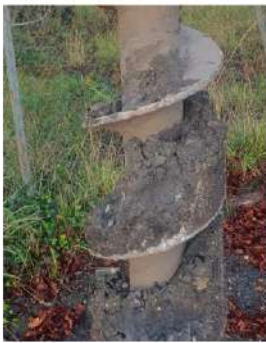
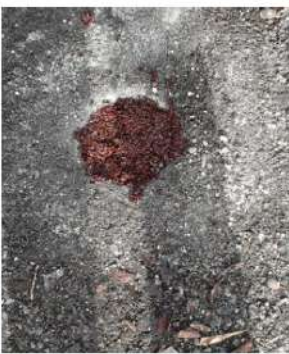
| EAU GÉO | | FICHE SONDRAGE - PRELEVEMENTS SOLS | | | | S1 |
|---|---|---|---|---|---|---|
| 2,3 - 3 | argiles compactes grises | RAS / PID = 0 ppmV | S1(2,3-3) | | | |

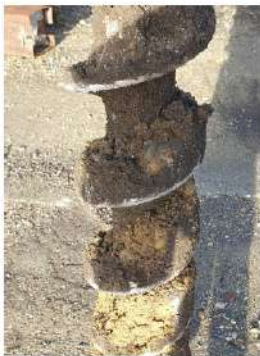
| EAU GÉO | | FICHE SONDAGE - PRELEVEMENTS SOLS | | | | S3 |
|---|---|---|---|---|---|---|
| 0,8 - 2 | argiles plastiques puis compactes grises-bleutées | RAS / PID = 0 ppmV | S3(0,8-2) | | | |

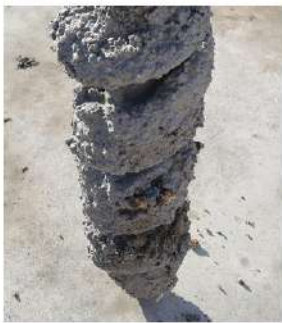
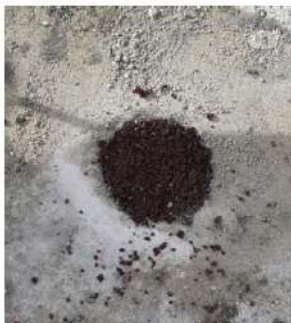
| EAU GÉO | | FICHE SONDAGE - PRELEVEMENTS SOLS | | | | S4 |
|---|---|---|---|---|---|---|
| 0,9 - 3 | argiles compactes grises | RAS / PID = 0 ppmV | | S4(0,9-3) | | |

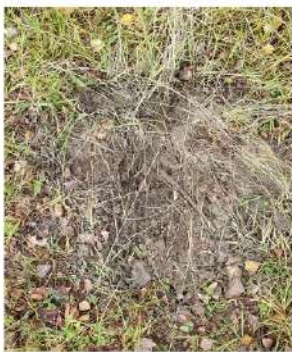
| EAU GÉO | | FICHE SONDAGE - PRELEVEMENTS SOLS | | | | S5 |
|---|---|---|---|---|---|---|
| 0,5 - 1 | remblais argilo-graveleux marron-gris avec<br>quelques débris de briques et humide en fond<br>(ZSR) | RAS / PID = 0 ppmV | S5(0,5-1) | | | |
| 1,0 - 3,0 | argiles plastiques et compactes grises | RAS / PID = 0 ppmV | S5(1-3) | | | |

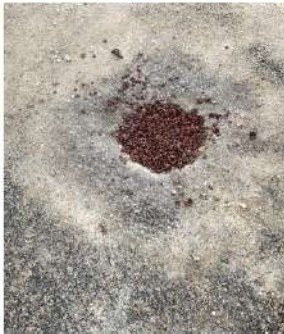
| <b>FICHE SONDRAGE - PRELEVEMENTS SOLS</b> | | | | | S7 |
|---|---|---|---|---|---|
| 0,9 - 3 | argiles plastiques et compactes grises | RAS / PID = 0 ppmV | S7(0,9-3) | | |
