# Pré-rapport de repérage amiante avant réalisation de travaux dans un immeuble bâti

**Rapport N° : 27074826/S1/1/AM-RTV\_V1****Rédigé le : 22/09/2025****Référence au programme de travaux :**MAIL MAIL DU 24/06/2025 réalisé le 24/06/2025 par  
EDDY FLAMENT

**CASERNE DE SOISSONS**45 AVENUE DE LAON  
02200 SOISSONS**BAT 005**

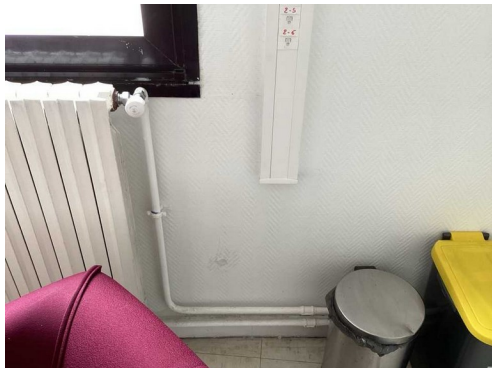
| P37 | ZPSO 7 |

| P37 | ZPSO 7 |
|---|---|
| BATIMENT 5 -> RDC -> BUREAU BRIGADE 1 | |
| Cloisons (légères et préfabriquées) -> Enduits lissés, projetés ou talochés | |

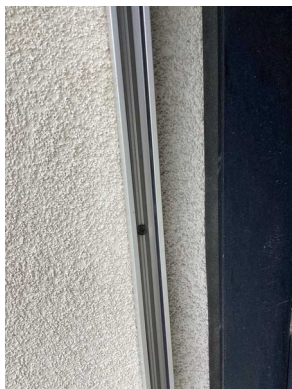
| P7 | ZPSO 1 |

| P7 | ZPSO 1 |
|---|---|
| BATIMENT 5 -> RDC -> BUREAU BRIGADE 1 | |
| Menuiseries extérieures -> Joints de mastic de vitrage | |

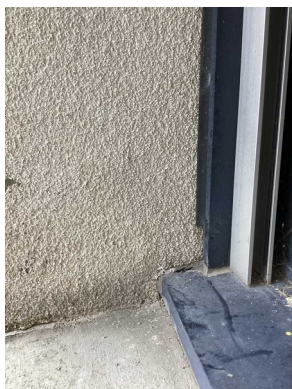
| P15 | ZPSO 2 |

| P15 | ZPSO 2 |
|---|---|
| BATIMENT 5 -> RDC -> BUREAU BRIGADE 1 | |
| Menuiseries extérieures -> Joints d'étanchéité | |

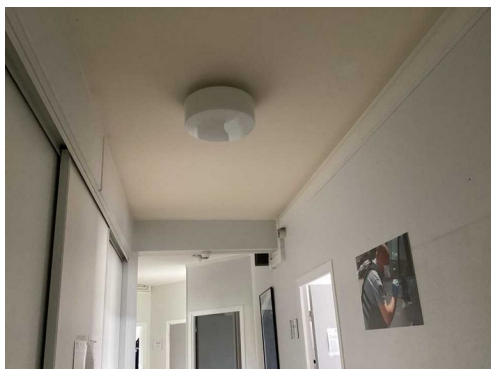
| P31 | ZPSO 5 |

| P31 | ZPSO 5 |
|---|---|
| BATIMENT 5 -> RDC -> BUREAU BRIGADE 3 | |
| Plafonds -> Enduits lissés, projetés ou talochés | |

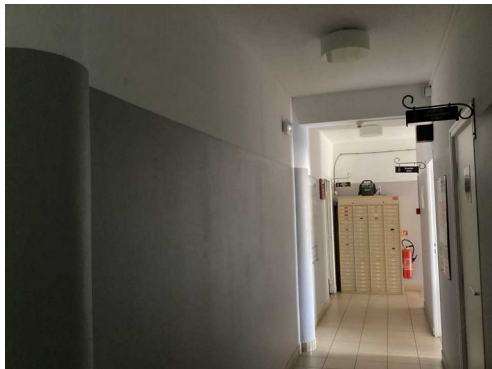
| P28 | ZPSO 4 |

| P28 | ZPSO 4 |
|---|---|
| BATIMENT 5 -> RDC -> BUREAU BRIGADE 4 | |
| Murs et cloisons maçonnées "en dur" -> Enduits lissés, projetés ou talochés | |

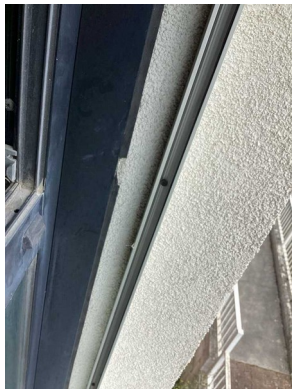
| P8 | ZPSO 1 |

| P8 | ZPSO 1 |
|---|---|
| BATIMENT 5 -> RDC -> BUREAU BRIGADE 5 | |
| Menuiseries extérieures -> Joints de mastic de vitrage | |

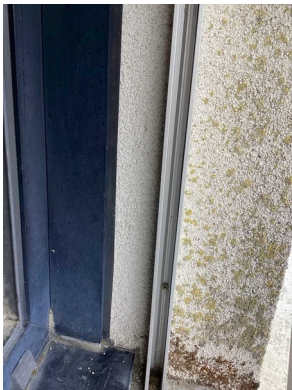
| P16 | ZPSO 2 |

| BATIMENT 5 -> RDC -> BUREAU BRIGADE 5 | |
| Menuiseries extérieures -> Joints d'étanchéité | |

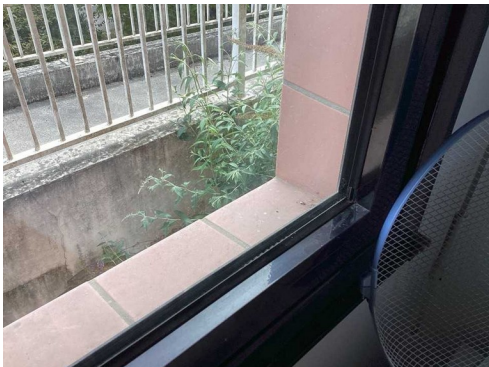
| P24 | ZPSO 3 |

| BATIMENT 5 -> RDC -> BUREAU BRIGADE 5 | |
| Menuiseries intérieures -> Joints de mastic de vitrage | |

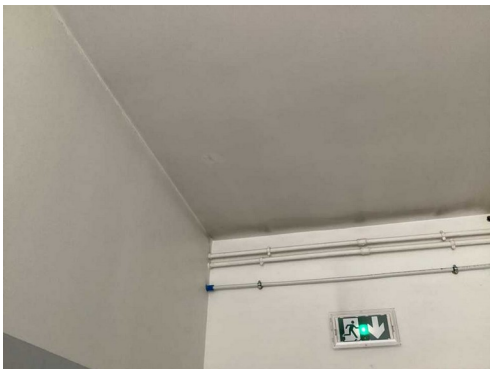
| P32 | ZPSO 5 |

| BATIMENT 5 -> RDC -> BUREAU CCOB | |
| Plafonds -> Enduits lissés, projetés ou talochés | |

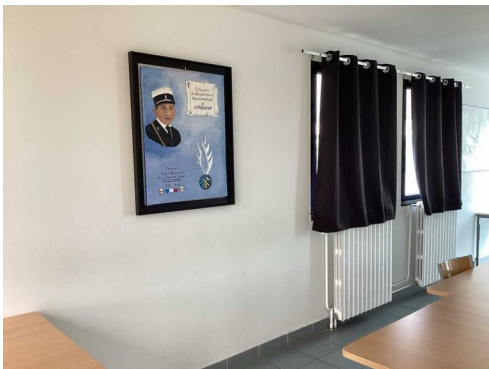
| P42 | ZPSO 8 |

| BATIMENT 5 -> RDC -> BUREAU CCOB | |
| Cloisons (légères et préfabriquées) -> Enduits lissés, projetés ou talochés | |

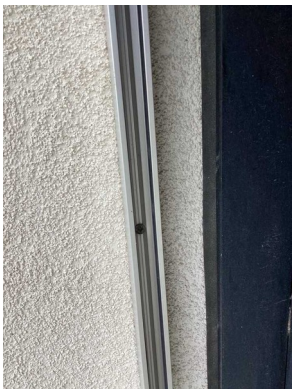
| P6 | ZPSO 1 |

| BATIMENT 5 -> RDC -> BUREAU CCOB | |
| Menuiseries extérieures -> Joints de mastic de vitrage | |

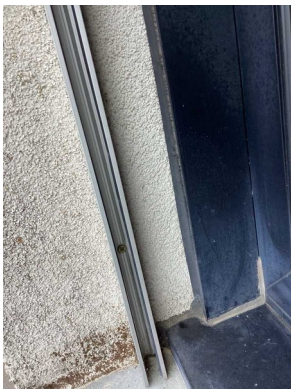
| P14 | ZPSO 2 |

| BATIMENT 5 -> RDC -> BUREAU CCOB | |
| Menuiseries extérieures -> Joints d'étanchéité | |

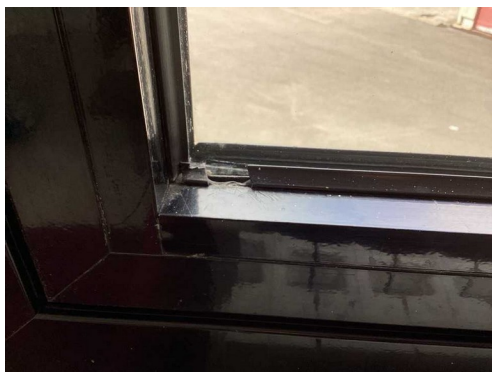
| P22 | ZPSO 3 |

| BATIMENT 5 -> RDC -> BUREAU CCOB | |
| Menuiseries intérieures -> Joints de mastic de vitrage | |

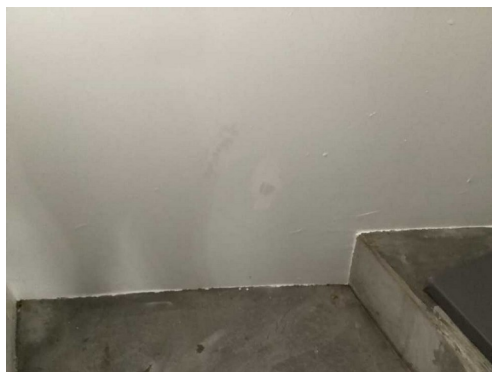
| P43 | ZPSO 9 |

| BATIMENT 5 -> RDC -> CELLULES | |
| Murs et cloisons maçonnées "en dur" -> Enduits de ragréage, débouillage, lissage | |

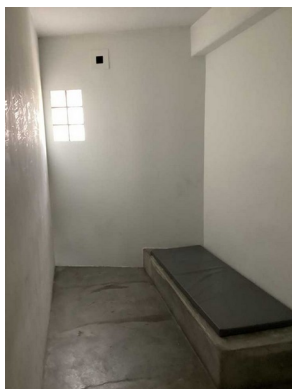
| P44 | ZPSO 9 |

| BATIMENT 5 -> RDC -> CELLULES | |
| Murs et cloisons maçonnées "en dur" -> Enduits de ragréage, débouillage, lissage | |

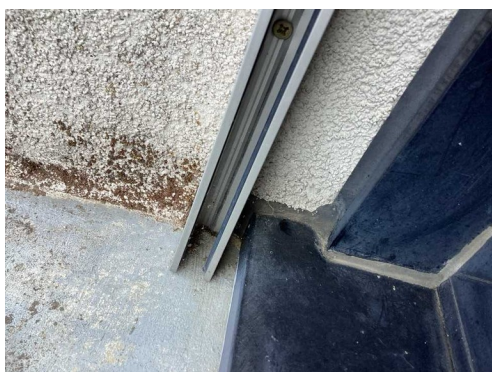
| P5 | ZPSO 1 |

| BATIMENT 5 -> RDC -> BUREAU BMO 1 | |
| Menuiseries extérieures -> Joints de mastic de vitrage | |

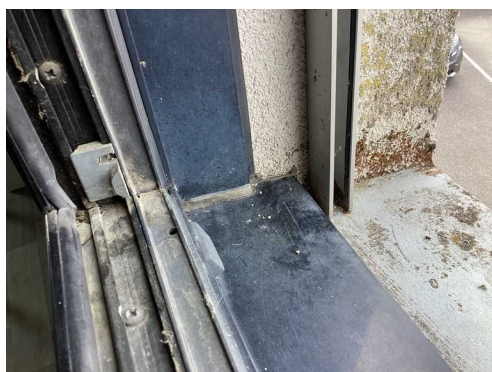
| P13 | ZPSO 2 |

| BATIMENT 5 -> RDC -> BUREAU BMO 1 | |
| Menuiseries extérieures -> Joints d'étanchéité | |

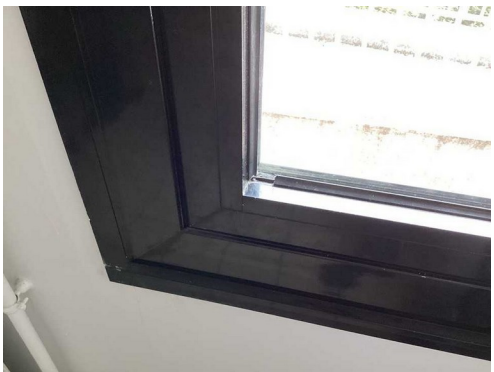
| P21 | ZPSO 3 |

| BATIMENT 5 -> RDC -> BUREAU BMO 2 | |
| Menuiseries intérieures -> Joints de mastic de vitrage | |

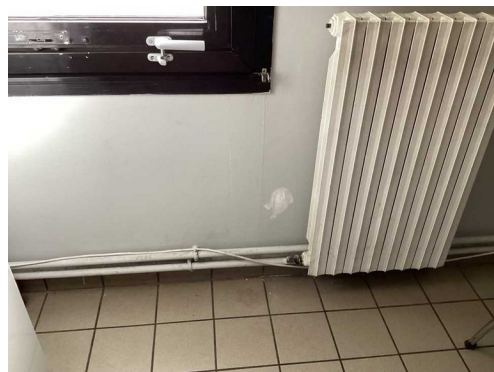
| P27 | ZPSO 4 |

| BATIMENT 5 -> RDC -> BUREAU BMO 3 | |
| Murs et cloisons maçonnées "en dur" -> Enduits lissés, projetés ou talochés | |

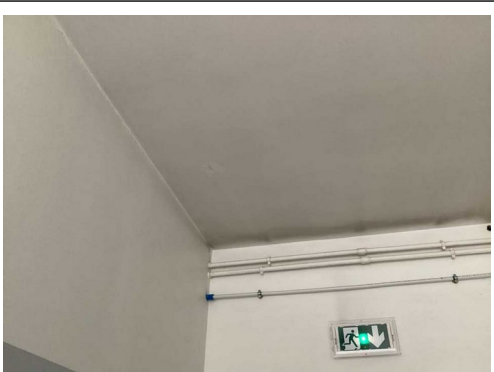
| P38 | ZPSO 7 |

| BATIMENT 5 -> RDC -> BUREAU BMO 3 | |
| Cloisons (légères et préfabriquées) -> Enduits lissés, projetés ou talochés | |

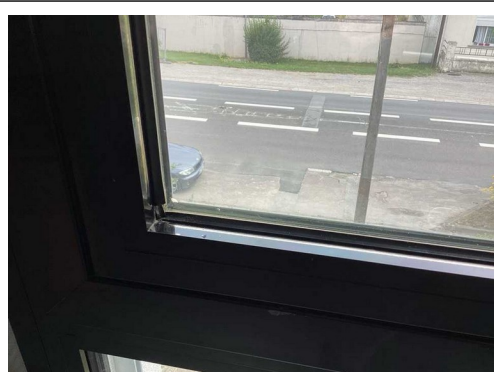
| P23 | ZPSO 3 |

| BATIMENT 5 -> RDC -> BUREAU MBO 7 | |
| Menuiseries intérieures -> Joints de mastic de vitrage | |

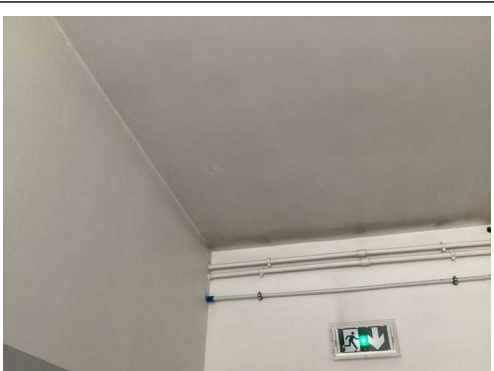
| P30 | ZPSO 5 |

| BATIMENT 5 -> R+1 | |
| Plafonds -> Enduits lissés, projetés ou talochés | |

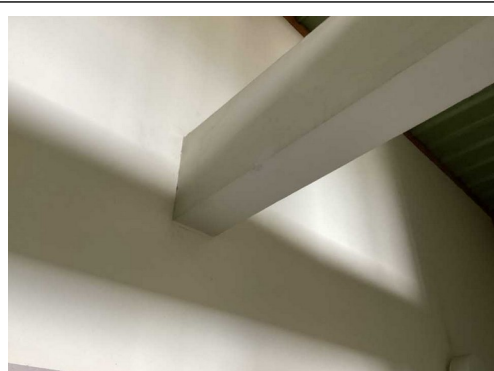
| P33 | ZPSO 6 |

| BATIMENT 5 -> R+1 | |
| Poutres -> Enduits lissés, projetés ou talochés | |

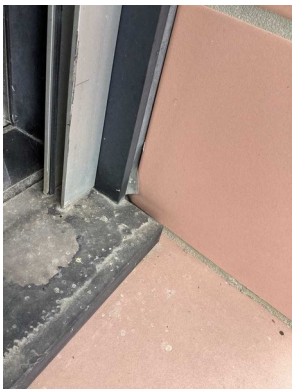
| P9 | ZPSO 2 |

| BATIMENT 5 -> R+1 -> BUREAU D'ORDRE | |
| Menuiseries extérieures -> Joints d'étanchéité | |

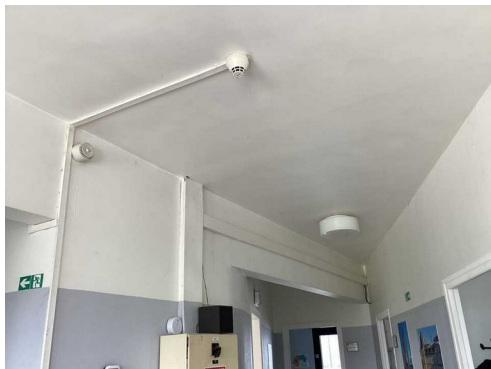
| P29 | ZPSO 5 |

| BATIMENT 5 -> R+1 -> SALLE DE REPOS | |
| Plafonds -> Enduits lissés, projetés ou talochés | |

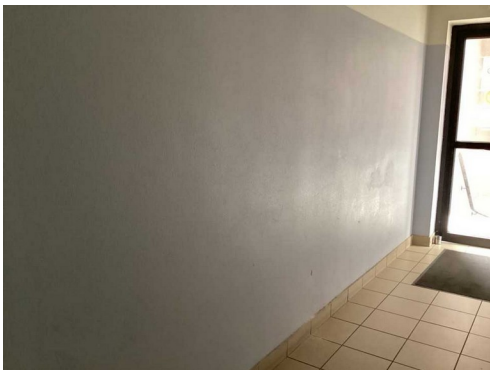
| P25 | ZPSO 4 |

| BATIMENT 5 -> R+1 -> SALLE DE REPOS | |
| Murs et cloisons maçonnées "en dur" -> Enduits lissés, projetés ou talochés | |

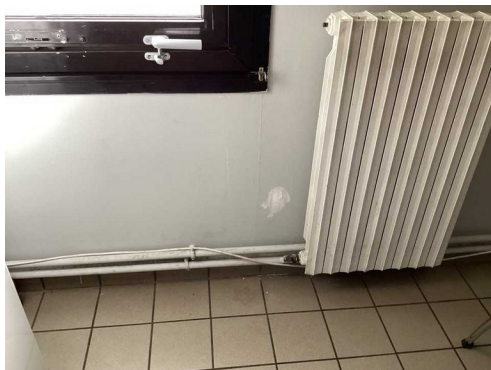
| P39 | ZPSO 8 |

| BATIMENT 5 -> R+1 -> SALLE DE REPOS | |
| Cloisons (légères et préfabriquées) -> Enduits lissés, projetés ou talochés | |

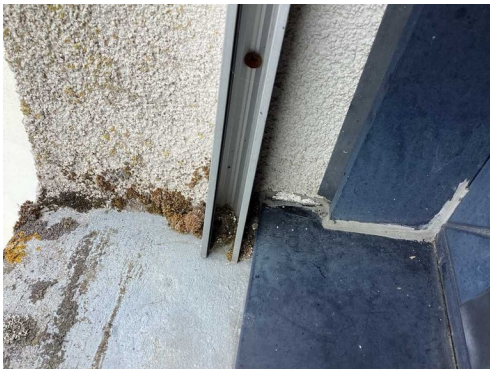
| P1 | ZPSO 1 |

| BATIMENT 5 -> R+1 -> SALLE DE REPOS | |
| Menuiseries extérieures -> Joints de mastic de vitrage | |

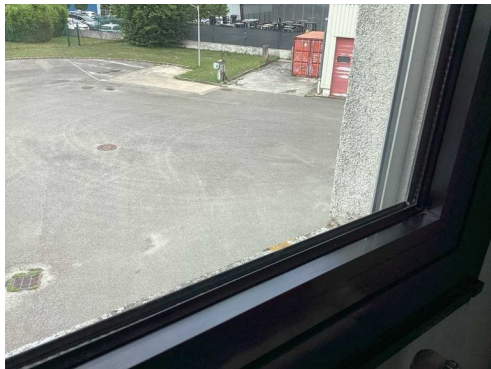
| P17 | ZPSO 3 |

| BATIMENT 5 -> R+1 -> SALLE DE REPOS | |
| Menuiseries intérieures -> Joints de mastic de vitrage | |

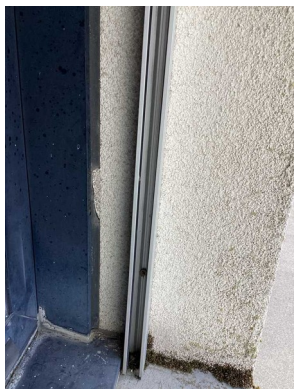
| P2 | ZPSO 1 |

| BATIMENT 5 -> R+1 -> BUREAU ADJOINT | |
| Menuiseries extérieures -> Joints de mastic de vitrage | |

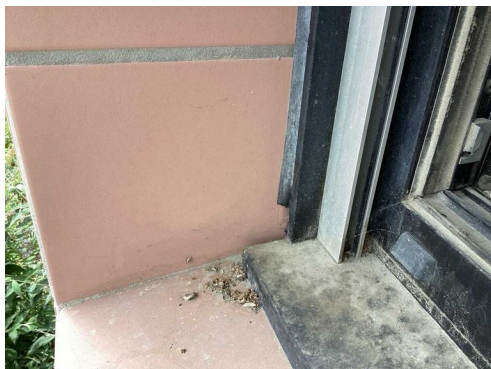
| P11 | ZPSO 2 |

| BATIMENT 5 -> R+1 -> BUREAU ADJOINT | |
| Menuiseries extérieures -> Joints d'étanchéité | |

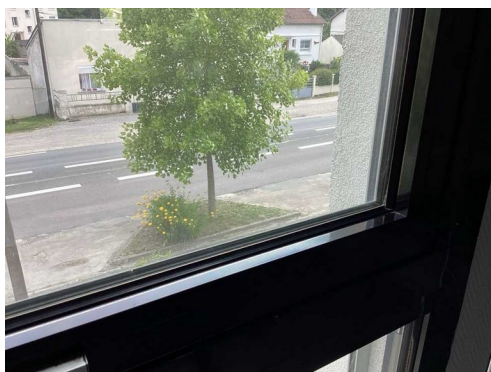
| P20 | ZPSO 3 |

| BATIMENT 5 -> R+1 -> BUREAU ADJOINT | |
| Menuiseries intérieures -> Joints de mastic de vitrage | |

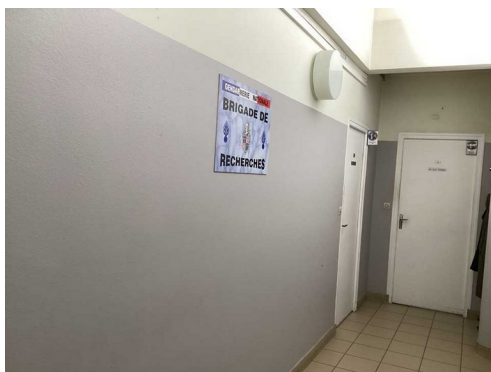
| P35 | ZPSO 7 |

| BATIMENT 5 -> R+1 -> BUREAU BR 1 | |
| Cloisons (légères et préfabriquées) -> Enduits lissés, projetés ou talochés | |

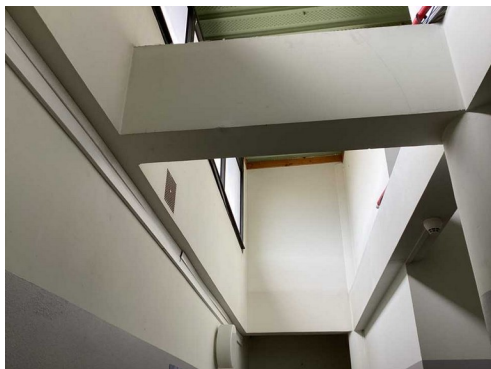
| P34 | ZPSO 6 |

| BATIMENT 5 -> R+1 -> BUREAU BR2 | |
| Poutres -> Enduits lissés, projetés ou talochés | |

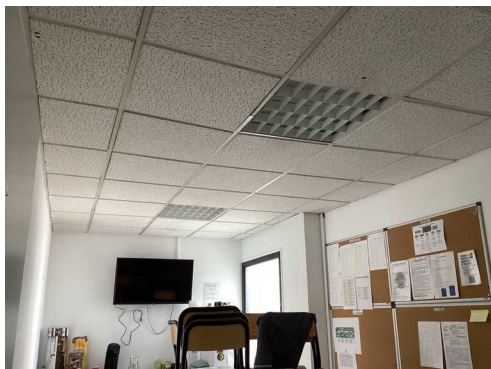
| P46 | ZPSO 10 |

| BATIMENT 5 -> R+1 -> BUREAU BR3 | |
| Faux plafonds -> Plaques (Liste A) | |

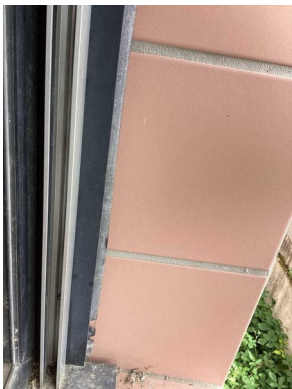
| P10 | ZPSO 2 |

| BATIMENT 5 -> R+1 -> BUREAU BR3 | |
| Menuiseries extérieures -> Joints d'étanchéité | |

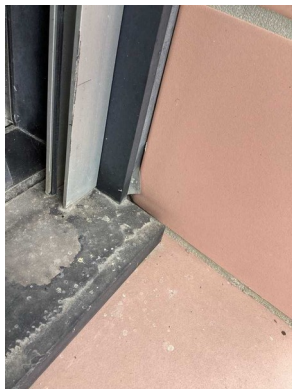
| P3 | ZPSO 1 |

| BATIMENT 5 -> R+1 -> BUREAU BR 4 | |
| Menuiseries extérieures -> Joints de mastic de vitrage | |

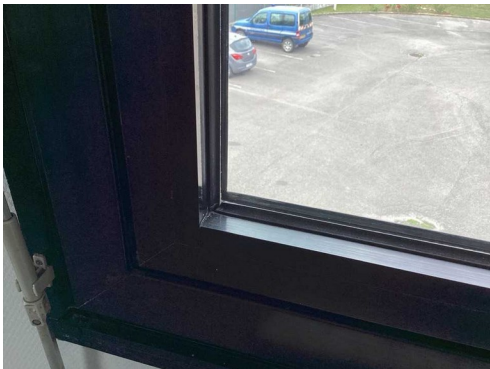
| P18 | ZPSO 3 |

| BATIMENT 5 -> R+1 -> BUREAU BR 4 | |
| Menuiseries intérieures -> Joints de mastic de vitrage | |

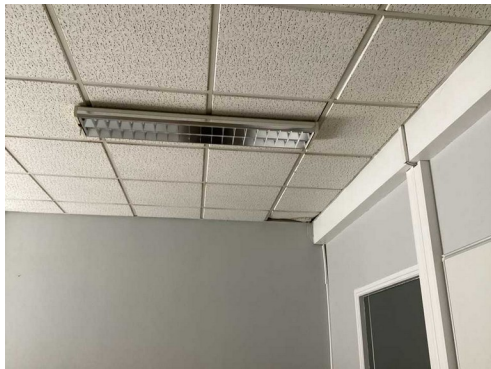
| P45 | ZPSO 10 |

| BATIMENT 5 -> R+1 -> BUREAU BR 5 | |
| Faux plafonds -> Plaques (Liste A) | |

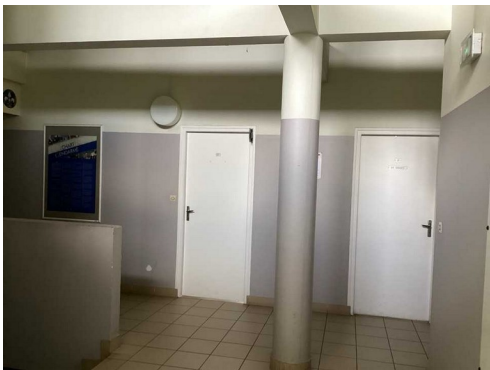
| P26 | ZPSO 4 |

| BATIMENT 5 -> R+1 -> BUREAU SPIG 1 | |
| Murs et cloisons maçonnées "en dur" -> Enduits lissés, projetés ou talochés | |

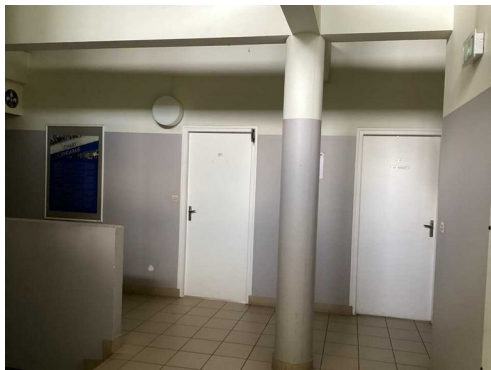
| P36 | ZPSO 7 |

| BATIMENT 5 -> R+1 -> BUREAU SPIG 1 | |
| Cloisons (légères et préfabriquées) -> Enduits lissés, projetés ou talochés | |

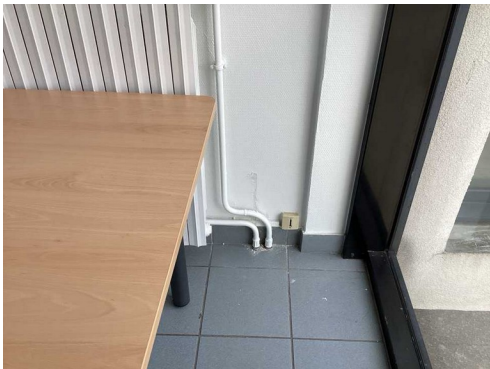
| P40 | ZPSO 8 |

| P40 | ZPSO 8 |
|---|---|
| BATIMENT 5 -> R+1 -> BUREAU SPIG 2 | |
| Cloisons (légères et préfabriquées) -> Enduits lissés, projetés ou talochés | |

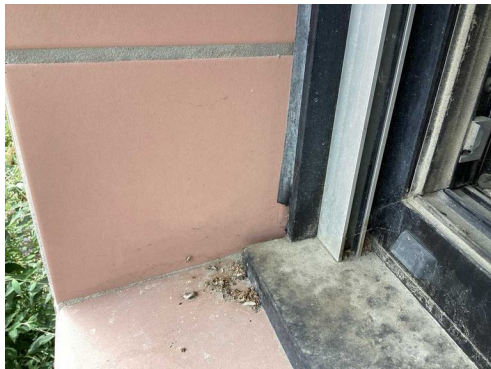
| P4 | ZPSO 1 |

| P4 | ZPSO 1 |
|---|---|
| BATIMENT 5 -> R+1 -> BUREAU SPIG 2 | |
| Menuiseries extérieures -> Joints de mastic de vitrage | |

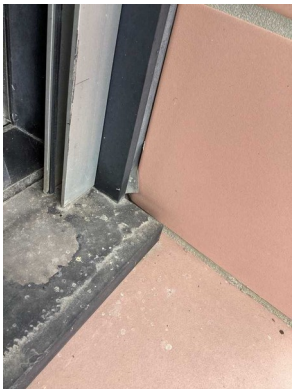
| P12 | ZPSO 2 |

| P12 | ZPSO 2 |
|---|---|
| BATIMENT 5 -> R+1 -> BUREAU SPIG 3 | |
| Menuiseries extérieures -> Joints d'étanchéité | |

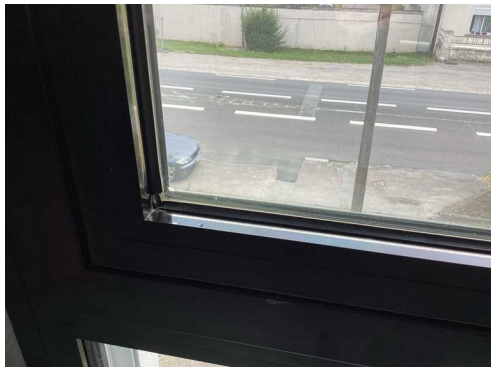
| P19 | ZPSO 3 |

| P19 | ZPSO 3 |
|---|---|
| BATIMENT 5 -> R+1 -> SALLE DE REUNION | |
| Menuiseries intérieures -> Joints de mastic de vitrage | |

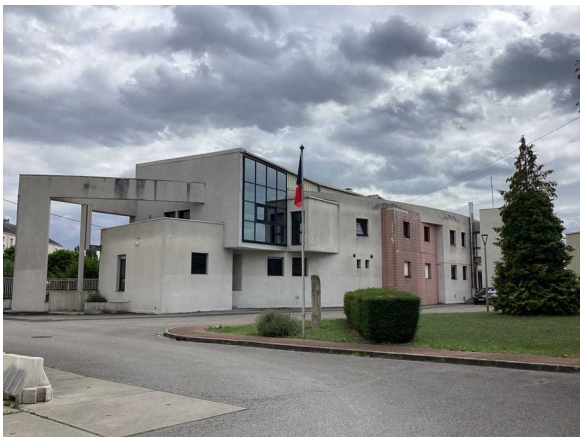
| BATIMENT 5 -> Façade | | MA 1 |
|---|---|---|
| 2- Parois verticales extérieures et façades | | |
| Façade(s) en partie haute (>3m) | | |

| Localisation | Ouvrage | Motifs | Actions à réaliser par le donneur d'ordre |
|---|---|---|---|
| BATIMENT 5 -><br>Façade<br>(MA 1) | 2- Parois verticales extérieures et façades -<br>Façade plus de 3m | Façade(s) en partie haute (>3m) | Mettre à disposition une nacelle avec chauffeur |

| BATIMENT 5 -> Façade | | MA 1 |
|---|---|---|
| | <p>Façade plus de 3m<br/>Mettre à disposition une nacelle avec chauffeur</p> | |

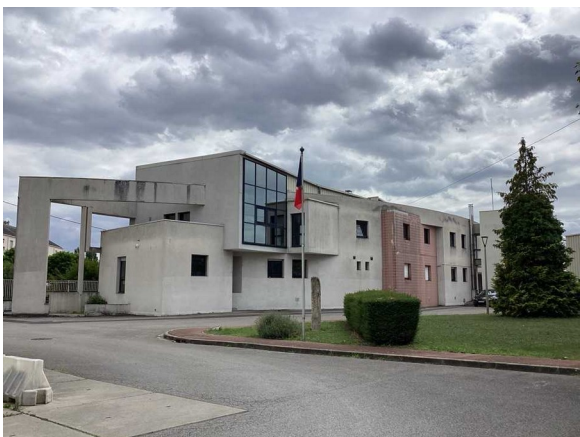
| BATIMENT 5 -> Façade | | MA 1 |
|---|---|---|
| BATIMENT 5 -> Toiture | | MA 2 |

| BATIMENT 5 -> Façade | | MA 1 |
|---|---|---|
| 1- Couvertures, toitures, terrasses et étanchéités | | |
| Hauteur supérieure à 3m | | |

| Localisation | Ouvrage | Motifs | Actions à réaliser par le donneur d'ordre |
|---|---|---|---|
| BATIMENT 5 -><br>Toiture<br>(MA 2) | 1- Couvertures, toitures, terrasses et étanchéités - Pas accès en toiture | Hauteur supérieure à 3m | Mettre à disposition une nacelle avec chauffeur |

| BATIMENT 5 -> Façade | | MA 1 |
|---|---|---|
| | <p>Pas accès en toiture<br/>Mettre à disposition une nacelle avec chauffeur</p> | |
