# Pré-rapport de repérage amiante avant réalisation de travaux dans un immeuble bâti

**Rapport N° : 27075183/S1/1/AM-RTV\_V1****Rédigé le : 19/09/2025****Référence au programme de travaux :**

**CASERNE DE SOISSONS**

**BAT 004**

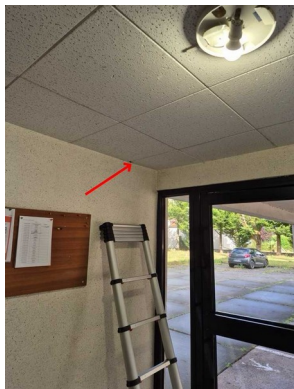
| P4 | ZPSO 4 |

| P4 | ZPSO 4 |
|---|---|
| Bâtiment 4 - Entrée G -> RdC -> SAS d'entrée | |
| Faux plafonds -> Panneaux (Liste A) | |

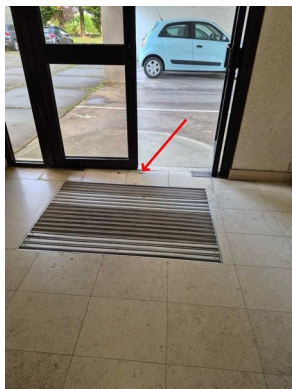
| P1 | ZPSO 1 |

| P1 | ZPSO 1 |
|---|---|
| Bâtiment 4 - Entrée G -> RdC -> SAS d'entrée | |
| Revêtements de sol -> Colles de carrelage Ragréages | |

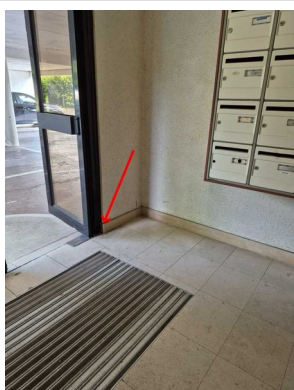
| P2 | ZPSO 2 |

| P2 | ZPSO 2 |
|---|---|
| Bâtiment 4 - Entrée G -> RdC -> SAS d'entrée | |
| Revêtements de murs, poteaux, cloisons, gaines, coffres -> Colles de plinthe Joints de plinthe | |

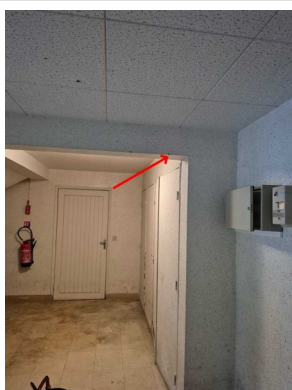
| P5 | ZPSO 5 |

| P5 | ZPSO 5 |
|---|---|
| Bâtiment 4 - Entrée G -> RdC -> Circulation | |
| Poutres -> Enduits projetés (Liste B) | |

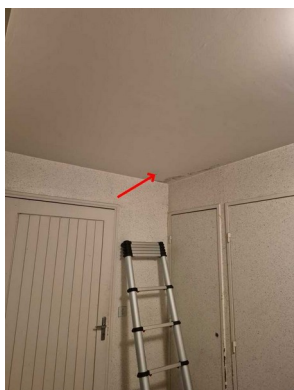
| P9 | ZPSO 9 |

| P9 | ZPSO 9 |
|---|---|
| Bâtiment 4 - Entrée G -> RdC -> Circulation | |
| Plafonds -> Enduits projetés (Liste B) | |

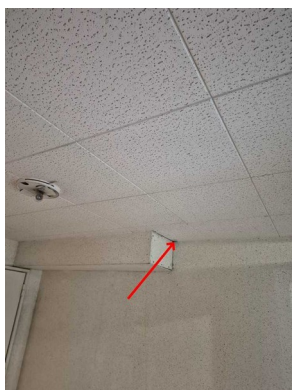
| P10 | ZPSO 10 |

| P10 | ZPSO 10 |
|---|---|
| Bâtiment 4 - Entrée G -> RdC -> Circulation | |
| Faux plafonds -> Panneaux (Liste A) | |

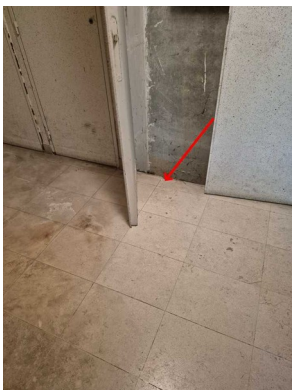
| P6 | ZPSO 6 |

| P6 | ZPSO 6 |
|---|---|
| Bâtiment 4 - Entrée G -> RdC -> Circulation | |
| Revêtements de sol -> Colles de carrelage Ragréages | |

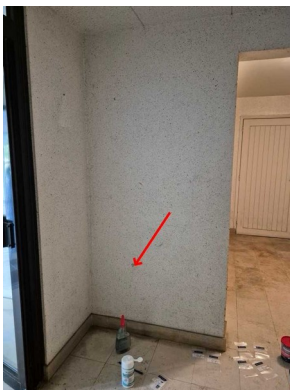
| P3 | ZPSO 3 |

| P3 | ZPSO 3 |
|---|---|
| Bâtiment 4 - Entrée G -> RdC -> Circulation | |
| Murs et cloisons maçonnées "en dur" -> Enduits projetés (Liste B) | |

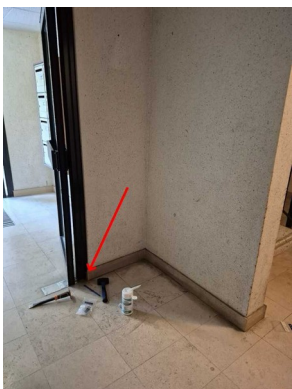
| P8 | ZPSO 8 |

| P8 | ZPSO 8 |
|---|---|
| Bâtiment 4 - Entrée G -> RdC -> Circulation | |
| Revêtements de murs, poteaux, cloisons, gaines, coffres -> Colles de plinthe Joints de plinthe | |

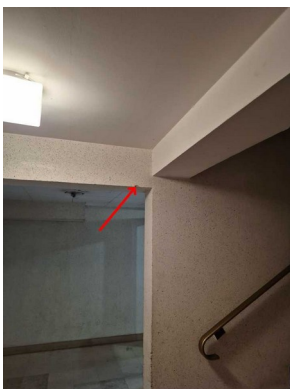
| P24 | ZPSO 24 |

| P24 | ZPSO 24 |
|---|---|
| Bâtiment 4 - Entrée G -> RdC -> Circulation | |
| Murs et cloisons maçonnées "en dur" -> Enduits projetés (Liste B) | |

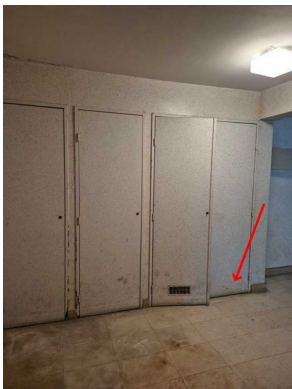
| P11 | ZPSO 11 |

| P11 | ZPSO 11 |
|---|---|
| Bâtiment 4 - Entrée G -> RdC -> Placards techniques | |
| Portes -> Peintures | |

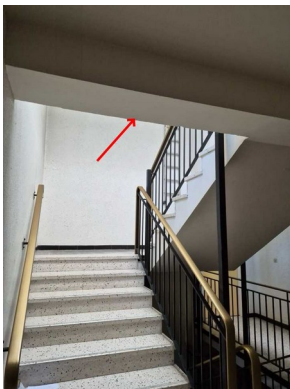
| P23 | ZPSO 23 |

| P23 | ZPSO 23 |
|---|---|
| Bâtiment 4 - Entrée G -> R+3 -> Circulation | |
| Poutres -> Enduits projetés (Liste B) | |

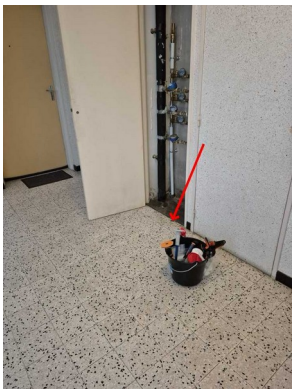
| P21 | ZPSO 21 |

| P21 | ZPSO 21 |
|---|---|
| Bâtiment 4 - Entrée G -> R+3 -> Circulation | |
| Revêtements de sol -> Colles de carrelage Ragréages | |

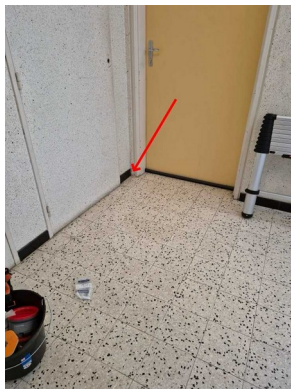
| P22 | ZPSO 22 |

| P22 | ZPSO 22 |
|---|---|
| Bâtiment 4 - Entrée G -> R+3 -> Circulation | |
| Revêtements de murs, poteaux, cloisons, gaines, coffres -> Colles de plinthe Joints de plinthe | |

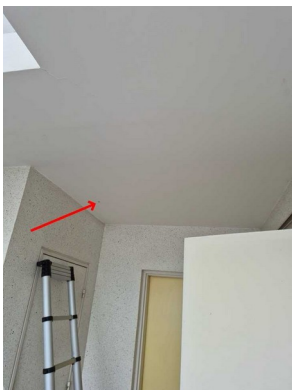
| P14 | ZPSO 14 |

| P14 | ZPSO 14 |
|---|---|
| Bâtiment 4 - Entrée G -> R+4 -> Circulation | |
| Plafonds -> Enduits projetés (Liste B) | |

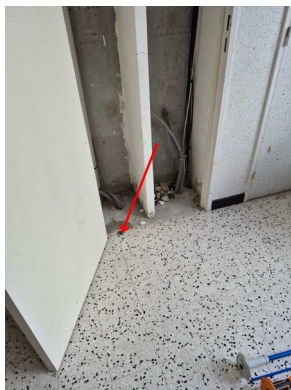
| P16 | ZPSO 16 |

| P16 | ZPSO 16 |
|---|---|
| Bâtiment 4 - Entrée G -> R+4 -> Circulation | |
| Revêtements de sol -> Colles de carrelage Ragréages | |

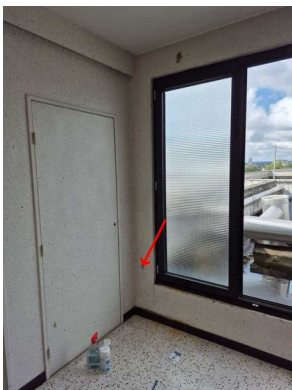
| P12 | ZPSO 12 |

| P12 | ZPSO 12 |
|---|---|
| Bâtiment 4 - Entrée G -> R+4 -> Circulation | |
| Murs et cloisons maçonnées "en dur" -> Enduits projetés (Liste B) | |

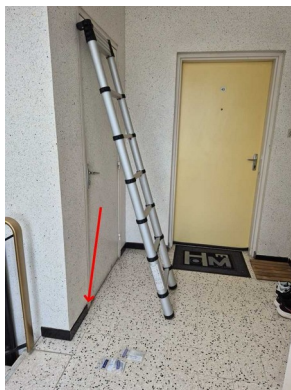
| P13 | ZPSO 13 |

| P13 | ZPSO 13 |
|---|---|
| Bâtiment 4 - Entrée G -> R+4 -> Circulation | |
| Revêtements de murs, poteaux, cloisons, gaines, coffres -> Colles de plinthe Joints de plinthe | |

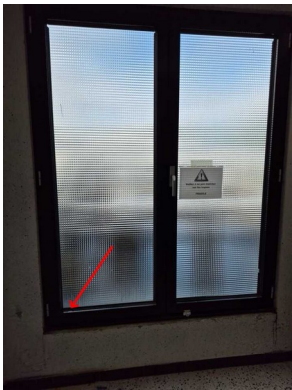
| P17 | ZPSO 17 |

| Bâtiment 4 - Entrée G -> R+4 -> Circulation | |
| Menuiseries intérieures -> Joints d'étanchéité | |

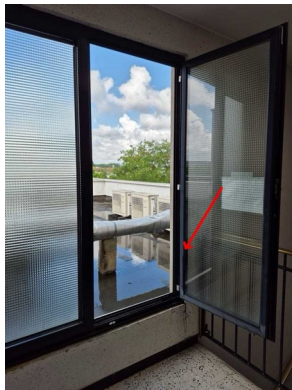
| P18 | ZPSO 18 |

| Bâtiment 4 - Entrée G -> R+4 -> Circulation | |
| Menuiseries extérieures -> Joints d'étanchéité | |

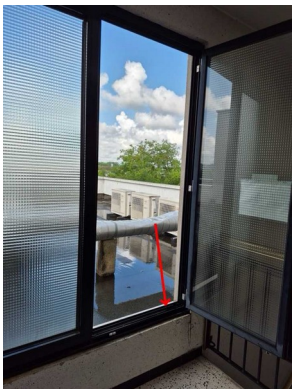
| P19 | ZPSO 19 |

| Bâtiment 4 - Entrée G -> R+4 -> Circulation | |
| Menuiseries intérieures -> Joints d'étanchéité | |

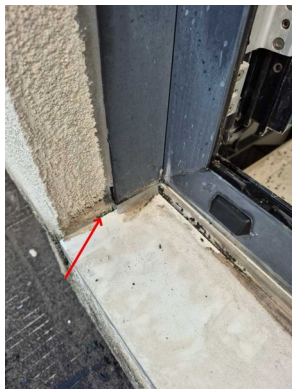
| P20 | ZPSO 20 |

| Bâtiment 4 - Entrée G -> R+4 -> Circulation | |
| Menuiseries extérieures -> Joints d'étanchéité | |

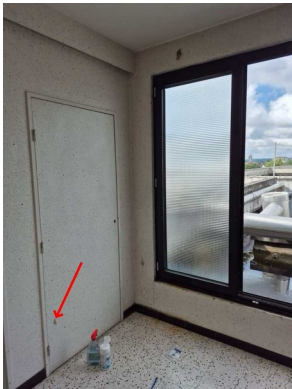
| P15 | ZPSO 15 |

| Bâtiment 4 - Entrée G -> R+4 -> Placards techniques | |
| Portes -> Peintures | |
