## **Rapport de Détection de Cavités Souterraines – Etude Complémentaire : PHASE 3**

***Déviatation Sud-Ouest  
d'Evreux (DSOE)***

***Bretelle Nord du demi-  
échangeur  
d'Arnières-sur-Iton (27)***

SAS TELLUS ENVIRONMENT

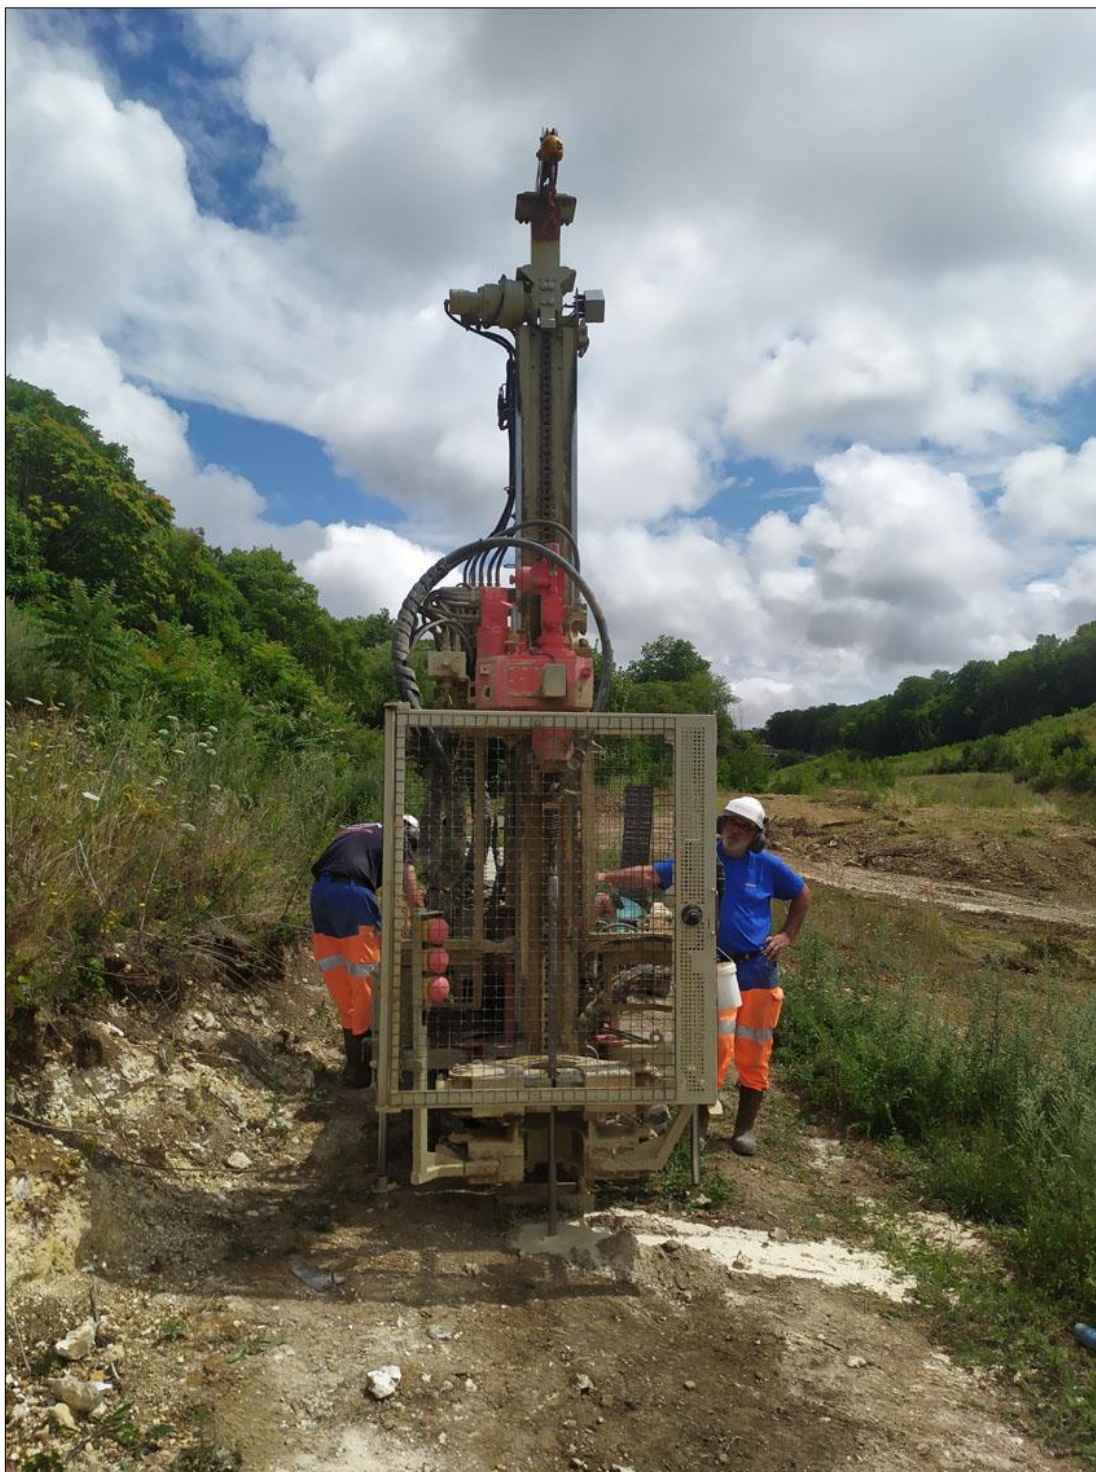
*Figure 5: Foreuse GEO 205 (COMACCHIO) utilisée pour les sondages sur le site d'étude en PHASE 3.*

| Action<br>-<br>Dates | Matériel | Protocole de mesures |
|---|---|---|
| Réalisation de sondages<br><br>S30 et S31 | Foreuse GEO 205 (COMACCHIO)<br><br>Tiges de 1,5 m + taillant 90 mm<br><br>Flexible pour alimentation en eau pendant le forage | <ul style="list-style-type: none"> <li>➤ Mise en place de l'atelier de forage au droit de la position des sondages implantés sur site</li> <li>➤ Forage à l'eau par passe de 1/1,5 m, selon les sondages, et jusqu'à la profondeur maximale requise</li> <li>➤ Décalage de l'atelier sur un autre sondage quand la profondeur requise est atteinte</li> <li>➤ En cas de refus, le sondage est décalé à proximité directe ou annulé</li> </ul> |

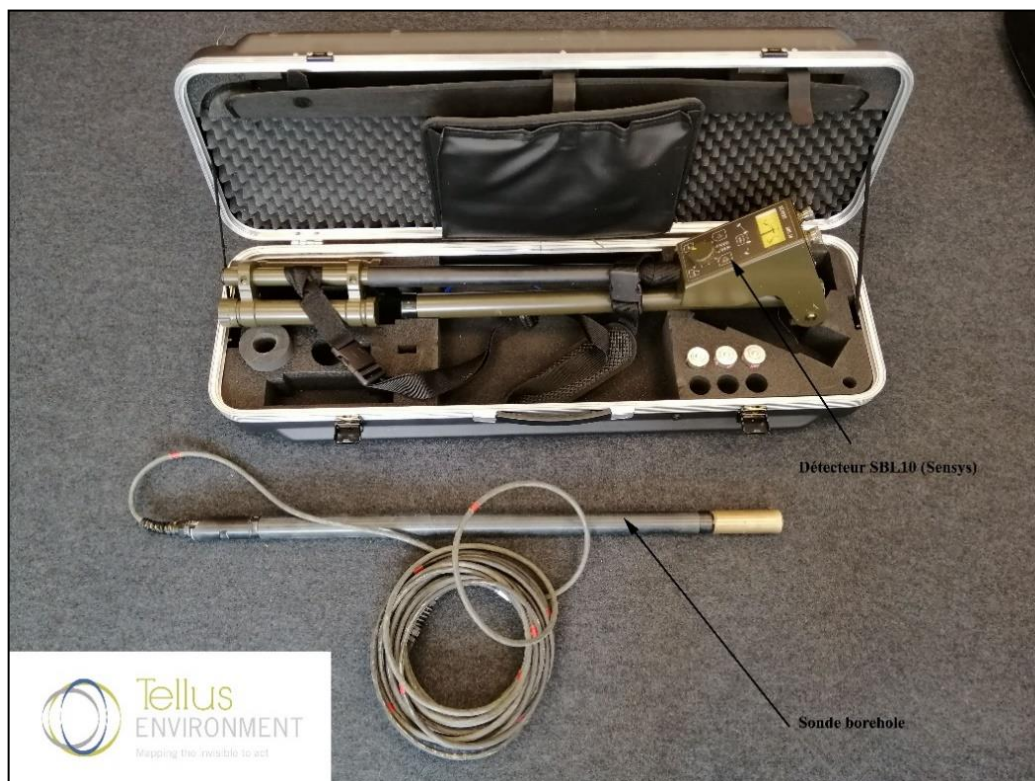
*Figure 6 : Présentation du détecteur (SBL10, Sensys) et de sa sonde borehole utilisés pour les mesures magnétiques en forage, et protocole associé.*

| Méthode/<br>Appareillage/<br>Date de mesure | Détection | Protocole de mesures |
|---|---|---|
| <p>Magnétique</p> <p>Détecteur de métaux SBL10 (SENSYS) avec sa sonde <i>borehole</i></p> <p>S30 et S31</p> | <p>Mesure du gradient magnétique vertical et détection des objets en fer, en non intrusif et intrusif</p> <p>Le détecteur de métaux et la sonde détectent sur un rayon de 1 m pour les gros objets ferreux</p> | <ul style="list-style-type: none"> <li>➤ Mesure surfacique → sécurisation sur les premiers 1,5 m</li> <li>➤ Mesure à la sonde <i>borehole</i> (en intrusif) tous les 1 à 1,5 m en Z, selon les sondages</li> <li>➤ En cas de perturbation du signal, on préconise une avancée du forage de 50 cm, voire un arrêt (refus).</li> </ul> |

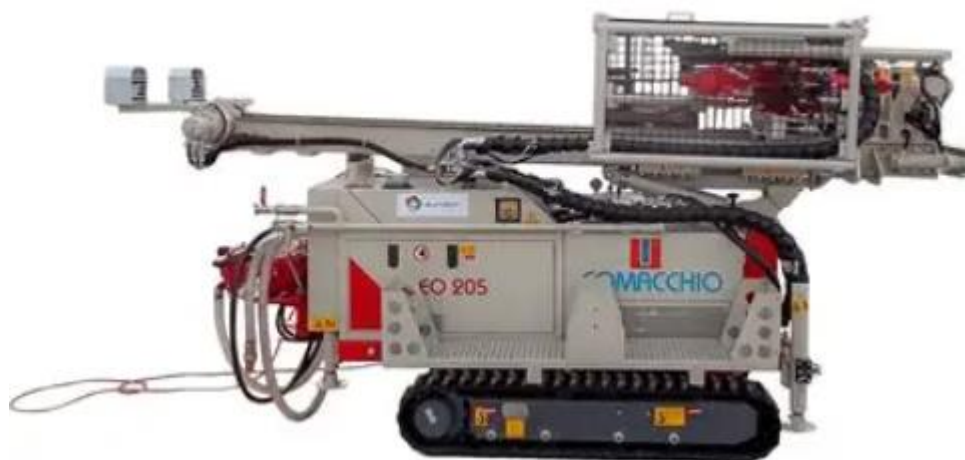
### Sondage GEO 205 (COMACCHIO)

#### Caractéristiques techniques

- Puissance moteur : 33 kW
- Poussée : 2 500 daN
- Traction : 2 500 daN
- Couple de rotation min. / max. : 200 - 480 daNm
- Vitesse max : 80 - 580 rpm
- Poids : 2 400 - 2 700 kg
- Course utile : 1 030 - 2 800 mm
- type\_machine : location
- Dimensions (LxlxH) : 750 - 1 150 x 3 280 x 4 670 mm
- type\_machine\_url : <https://foraloc.fr/configurateur-machine/211-geo-205-sondeuse-comacchio.html>

| FIGURE 5 : FOREUSE GEO 205 (COMACCHIO) UTILISEE POUR LES SONDAGES SUR LE SITE D'ETUDE EN PHASE 3. .... | 18 |

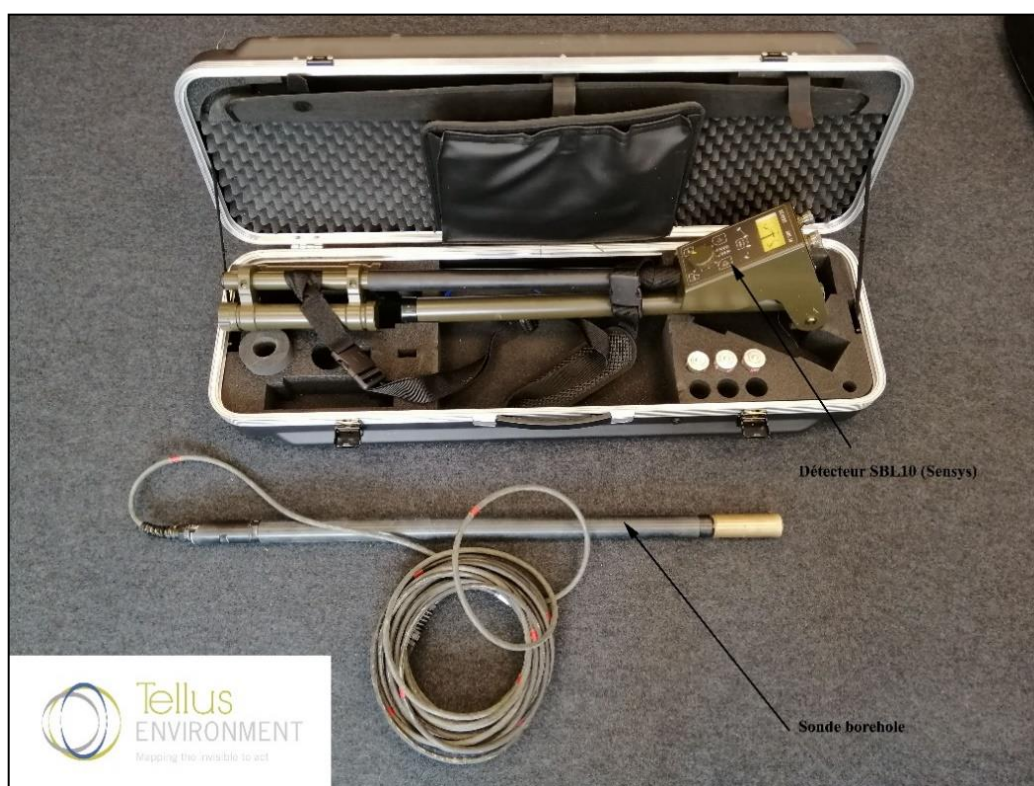
### **Détecteur de métaux SBL10 (SENSYS) associé à sa sonde *borehole***

Le SBL10 est un appareil portable très compact pour la détection d'objets ferromagnétiques dans le sol. Avec un poids de seulement 3,7 kg et un affichage de commande clairement agencé, le SBL10 est facile et intuitif à utiliser. En raison de son mécanisme de pliage, le SBL10 n'a pas besoin d'assemblage et est prêt en quelques secondes.

Lorsqu'il est utilisé avec une sonde supplémentaire FGM400/38 et un câble (simplement relié au sommet de l'unité de commande du SBL10), l'appareil est prêt pour des mesures en forages ou des relevés sous l'eau.

| FIGURE 6 : PRESENTATION DU DETECTEUR (SBL10, SENSYS) ET DE SA SONDE BOREHOLE UTILISEES POUR LES MESURES MAGNETIQUES EN FORAGE, ET PROTOCOLE ASSOCIE..... | 20 |

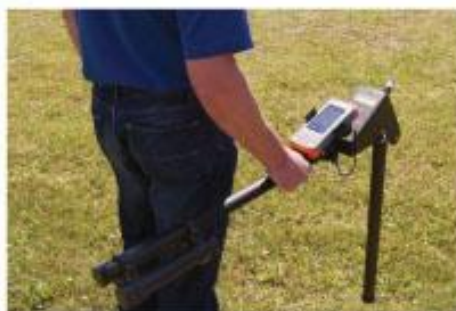
L'ensemble du système tiens dans un lac léger, robuste, facile) ranger et à transporter.

- Alimentation : 2x3 piles 1.5V LR20.
- Autonomie : environ 120h.
- Poids : 3.7 kg (piles incluses)
- Dimensions : 950 x 130 x 200 mm.

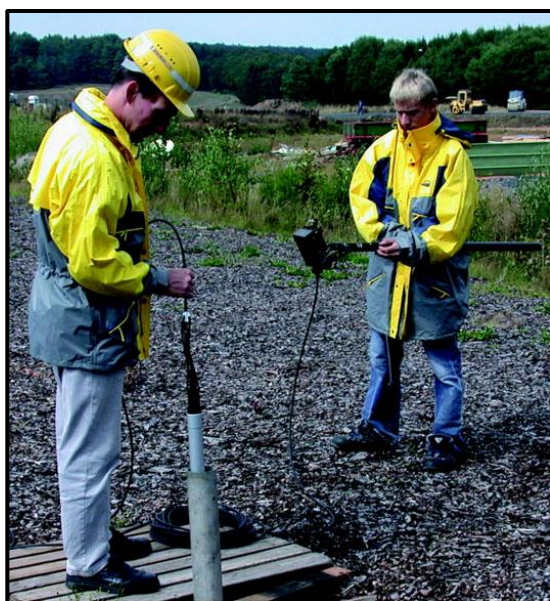
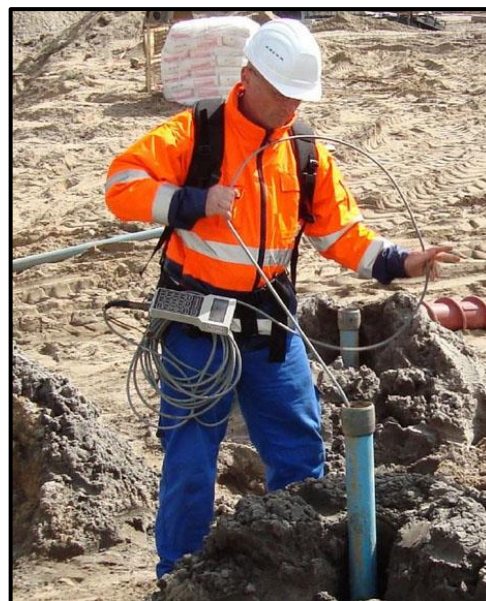
Les mesures magnétiques en forage pour la sécurisation pyrotechnique se font à l'aide d'une sonde magnétométrique *borehole* de 35 mm de diamètre, qui est introduite à l'intérieur d'un forage préalablement sécurisé depuis la surface.

Le process d'une sécurisation à l'avancée d'un forage est le suivant :

1. Sécurisation de la première tranche de profondeur par le radar de sol ou le gradiomètre ou la carte du diagnostic pyrotechnique. Selon son origine, nous estimons le risque associé au potentiel remblai et définissons la profondeur du premier palier de mesure sous la surface du sol.
2. Forage jusqu'à la profondeur sécurisée depuis la surface.
3. Décalage de la machine de forage pour chaque passage de la sonde *borehole*.
4. Tubage PVC vissé avec bouchon glissé dans le trou de sondage.
5. Descente de la sonde *borehole* à la profondeur sécurisée.
6. Mesure de la donnée ou visualisation en directe de la donnée.
7. Indication par le géophysicien ou pyrotechnicien du mètre sécurisé suivant (en nominal 1,5 m).
8. Tubage à enlever.
9. Forage de la tranche suivante.
10. Reprise au point 3 jusqu' à la profondeur maximale requise.

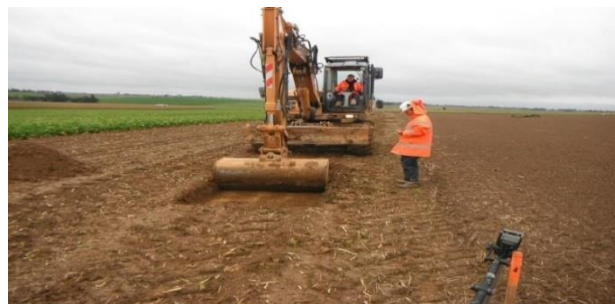
**FIGURE B : PROCEDURE DE LEVEE DE DOUTE PYROTECHNIQUE PAR TERRASSEMENT A LA PELLE MECANIQUE.**

- Soit d'effectuer une levée de doute à la pelleuse en terrassant jusqu'à la profondeur où l'anomalie a été détectée (figure B). Les opérations sont dirigées par le personnel habilité

Dans ce cas, le pelleur :

- Retire des bandes de terre d'une épaisseur d'environ 10 à 30 cm définie par le pied de pelle ;
- Fait tomber la terre du godet par intermittence pour vérification par le pied de pelle ;
- Evacue la zone sur ordre du pied de pelle (pendant l'identification des éléments découverts), pour se mettre à distance de conformité

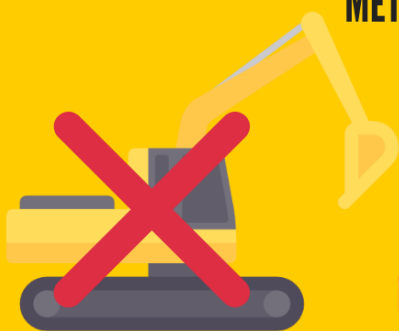
**ENLEVER / ELOIGNER LES ELEMENTS PERTURBATEURS ( OBJETS  
METALLIQUES) DE LA ZONE D'INTERVENTION**

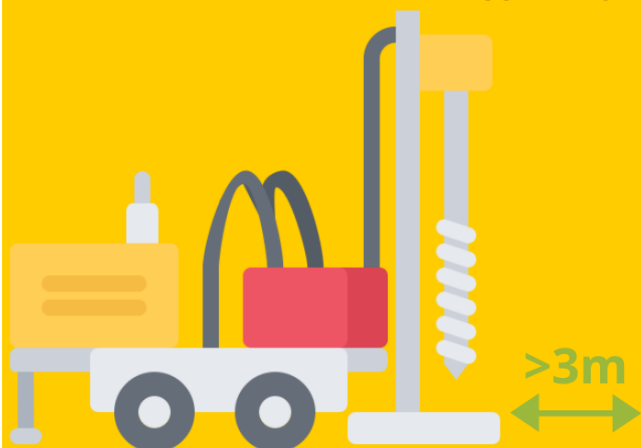
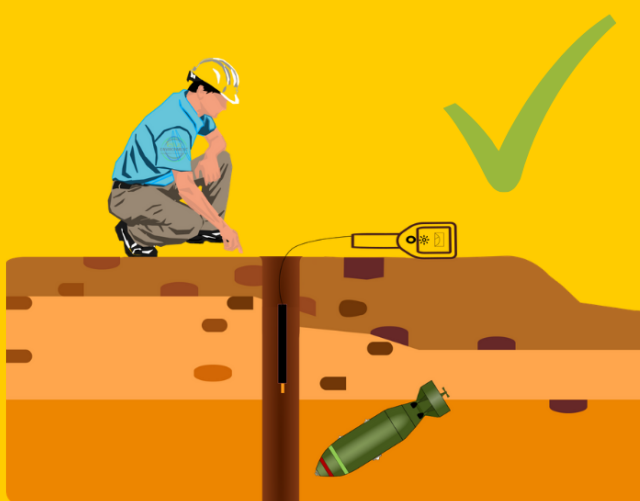
**DECALER LA FOREUSE À UNE DISTANCE  $>3\text{m}$  POUR CHAQUE  
PASSE AVEC LA SONDE BOREHOLE**
