# Étude historique et analyse des risques pyrotechnique et amiante

***RN1013 – Déviation Sud-Ouest d'Evreux  
ARNIERES-SUR-ITON, EVREUX (27)***

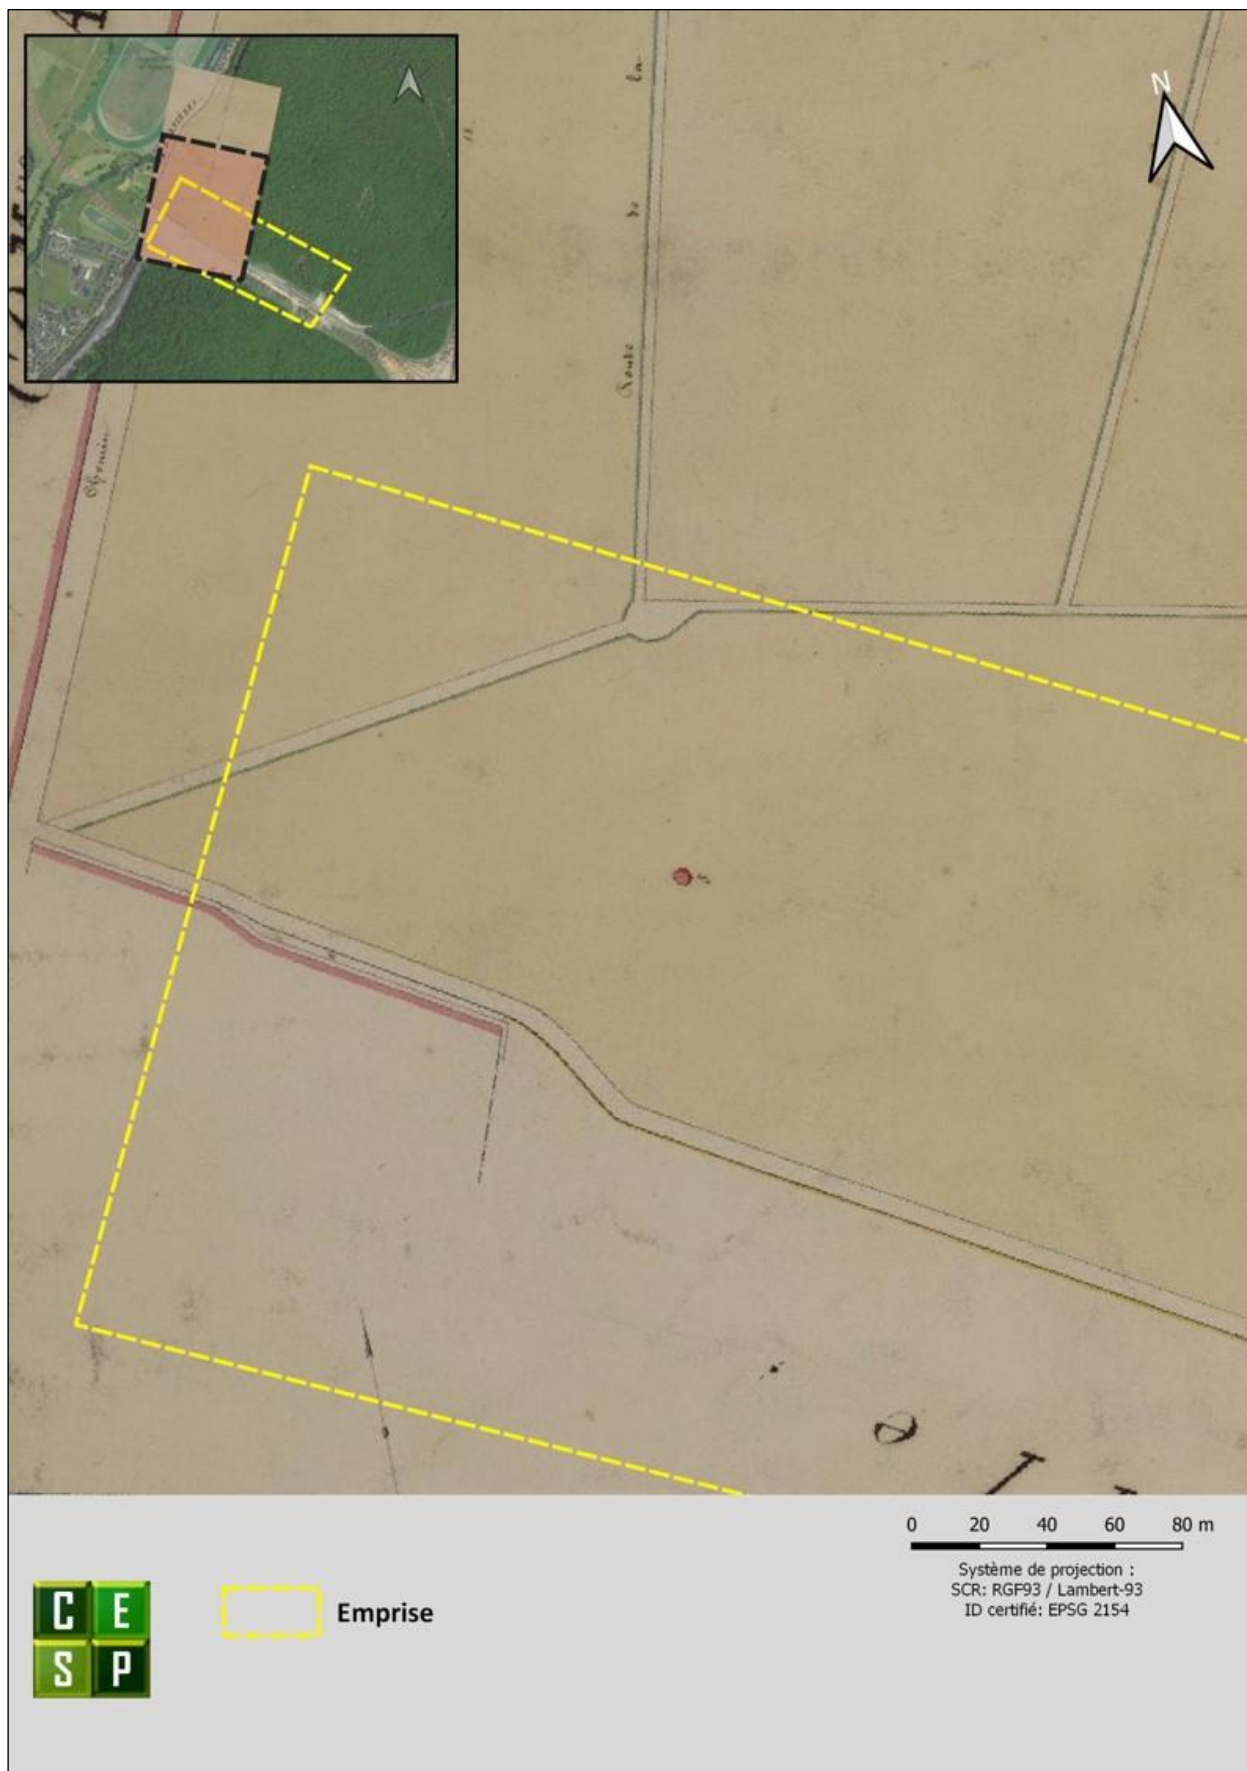
Figure 4 : plan cadastral de 1844, source : AD27

L'ensemble ou une partie des galeries auraient été creusées au milieu des années 1800 (*source : synthèse bibliographique de la carrière du Fond Potier à Evreux*) Par ailleurs un point rouge est indiqué sur le plan cadastral de 1854 ci-après, correspondant à la présence d'un four à chaux. La présence d'un four à chaux implique une extraction de craie importante.

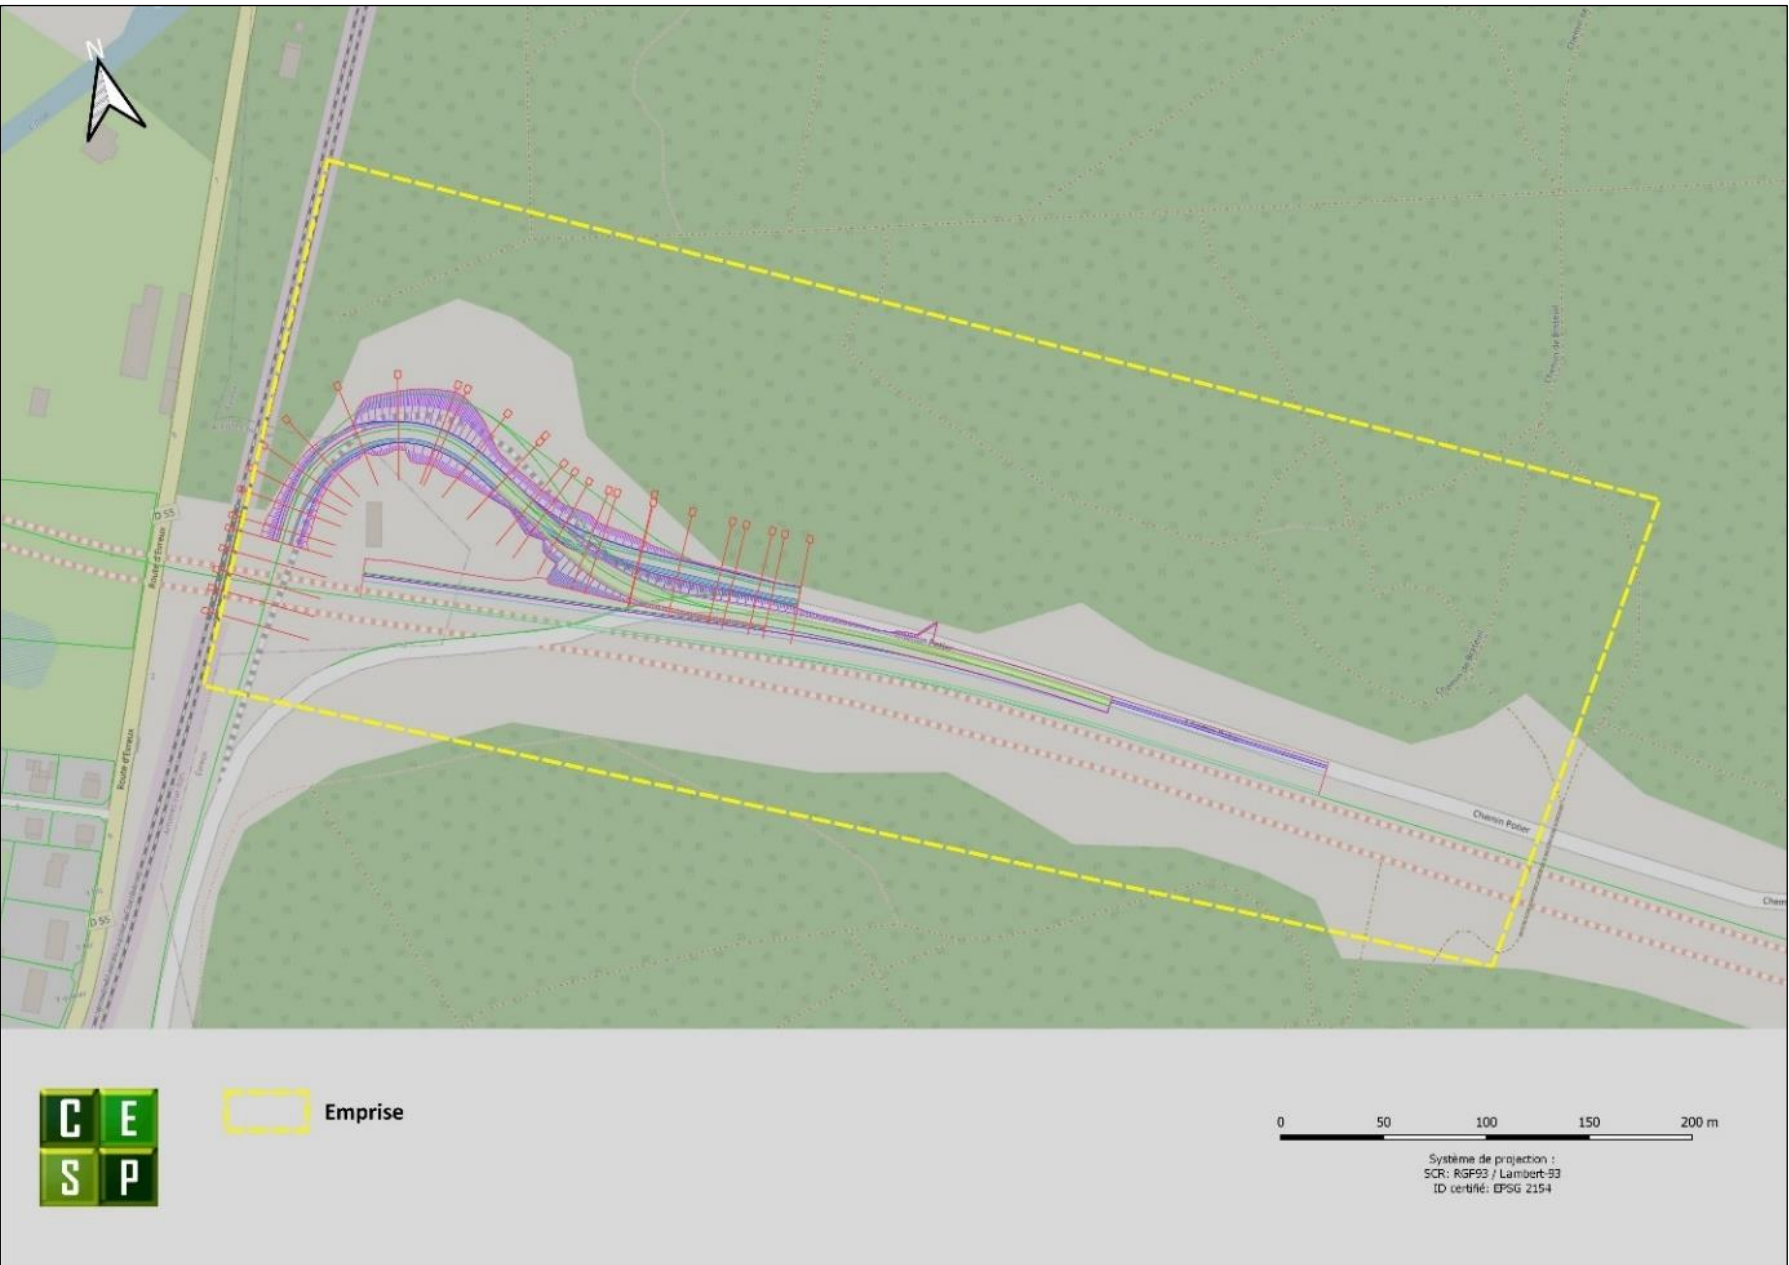
Figure 9 : projet nouveau 2023, source : entrants DREAL, montage CESP

Le tracé du nouveau projet passe en contrebas du tracé initial.

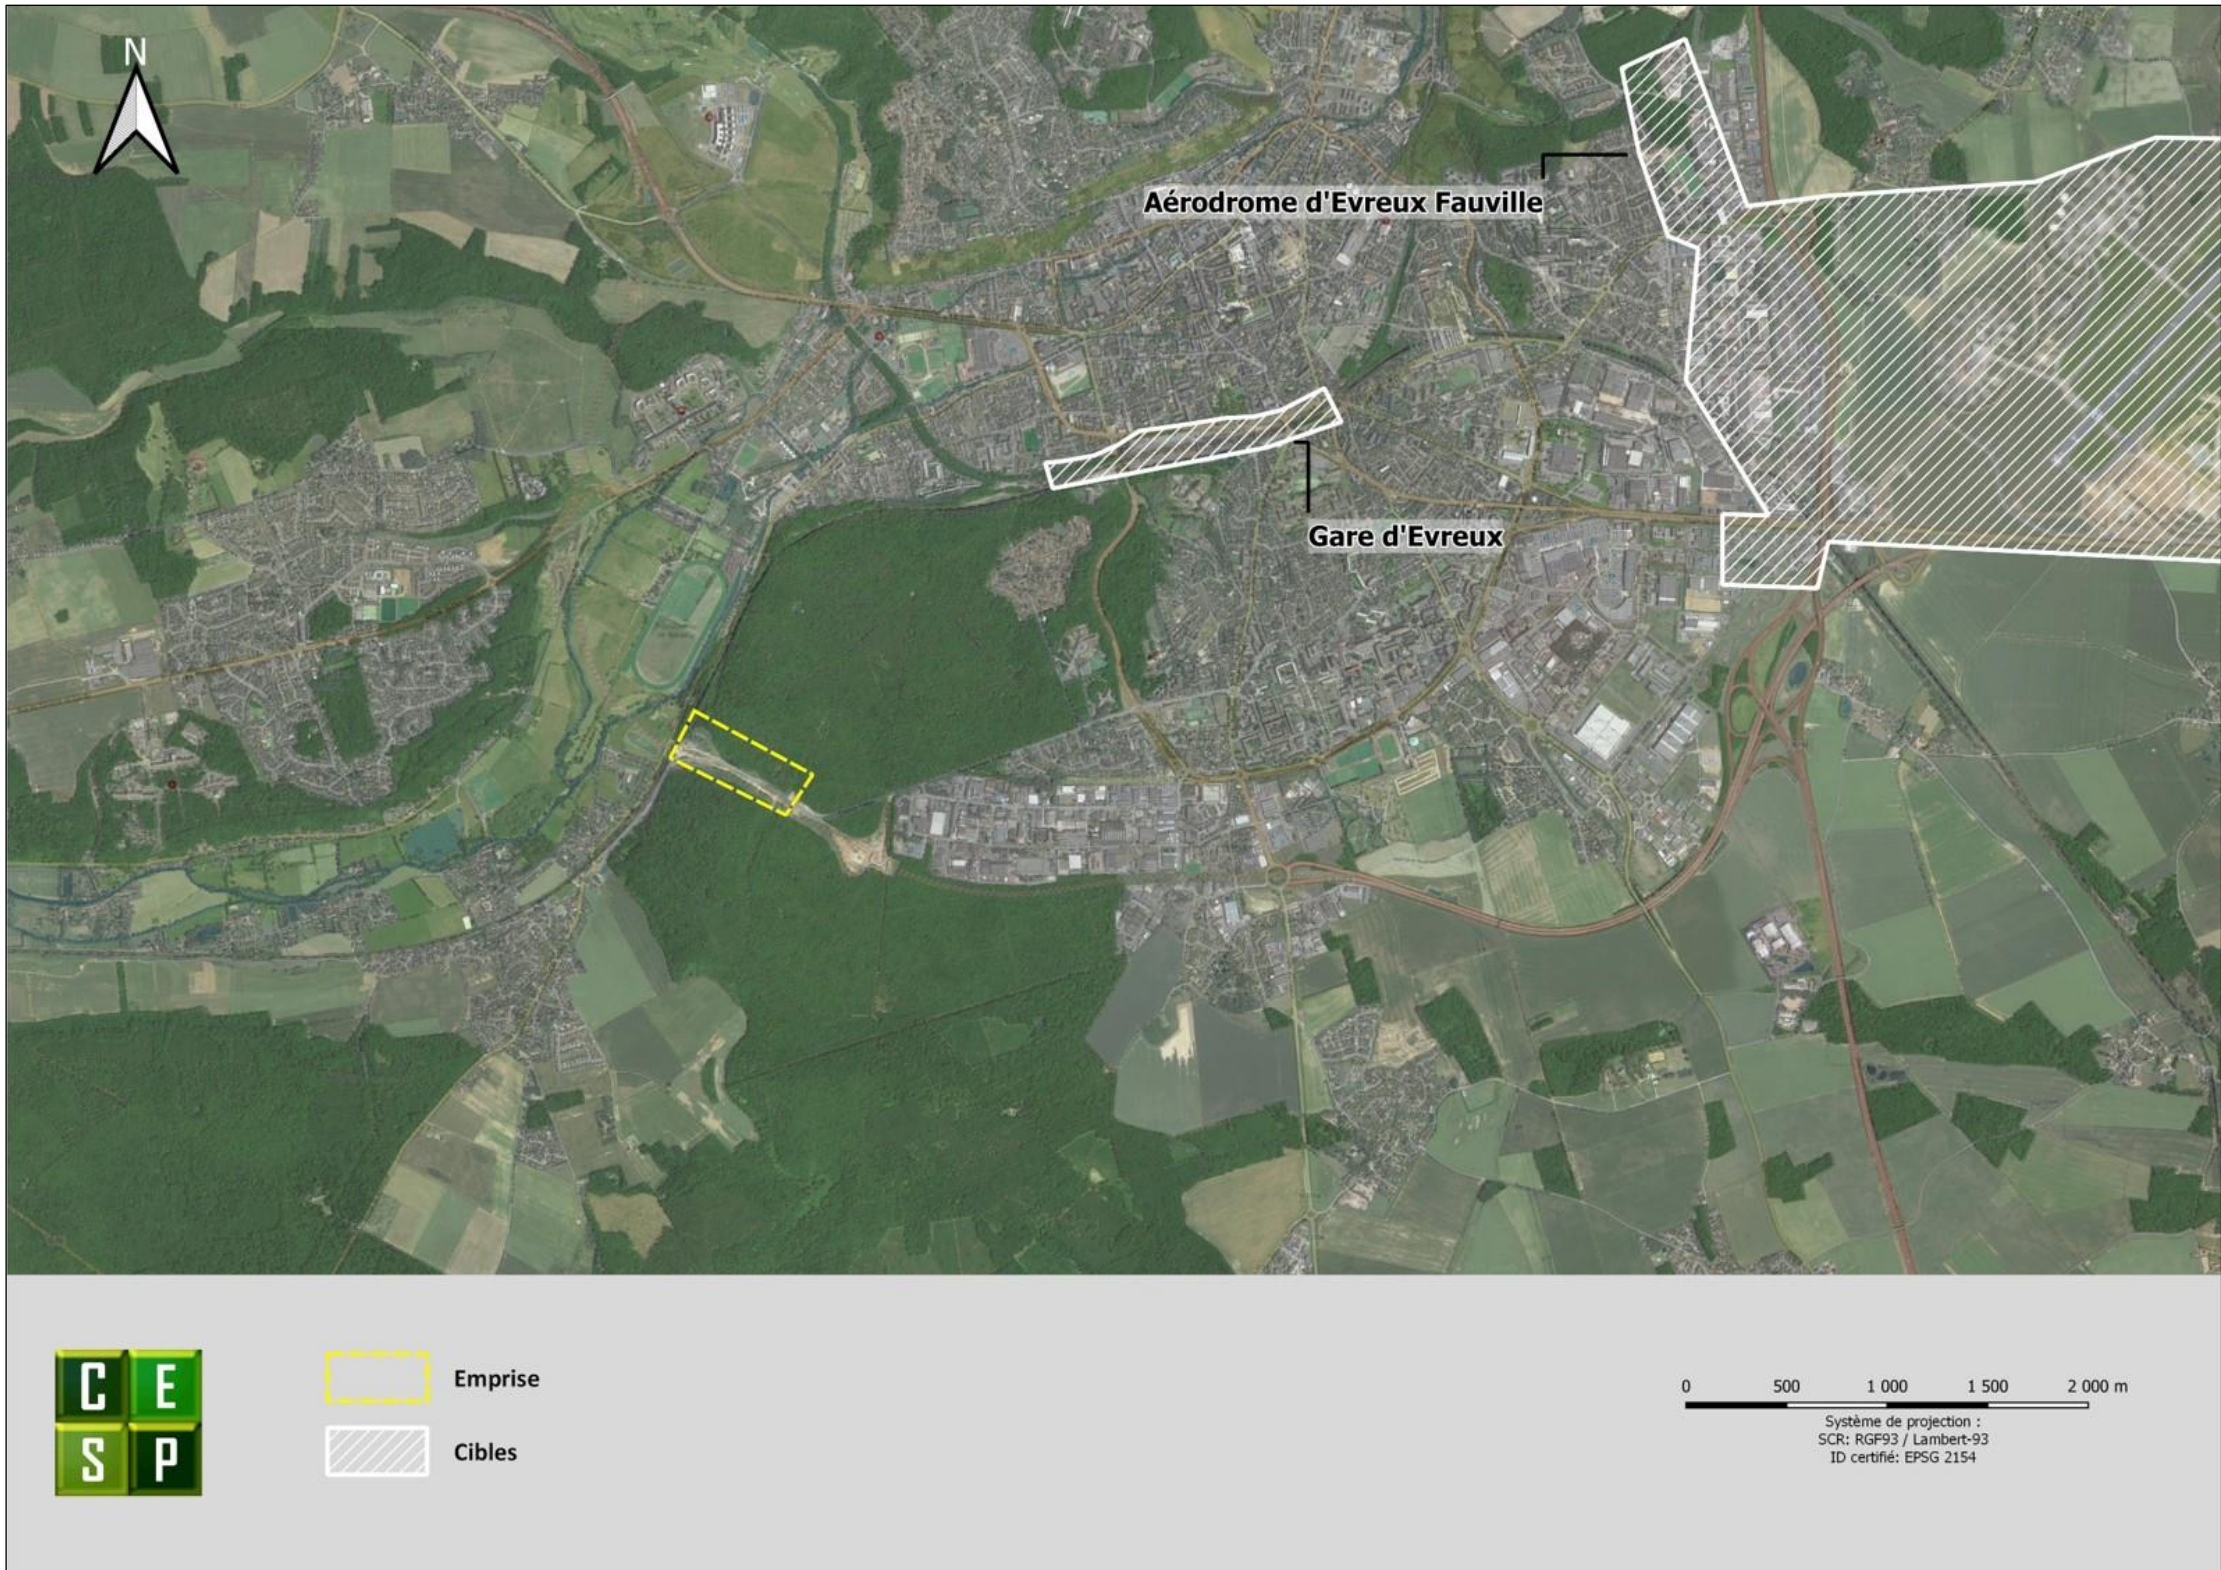
Figure 15 : localisation des cibles de bombardement référencées dans le secteur d'étude, source : montage CESP d'après fonds bibliographiques

Ci-dessous, la localisation des cibles de bombardements alliés référencées dans le secteur d'étude. Par ailleurs le dispositif de DCA le plus proche de l'emprise se situait en périphérie de l'aérodrome, à plus de 4km de la zone d'étude.

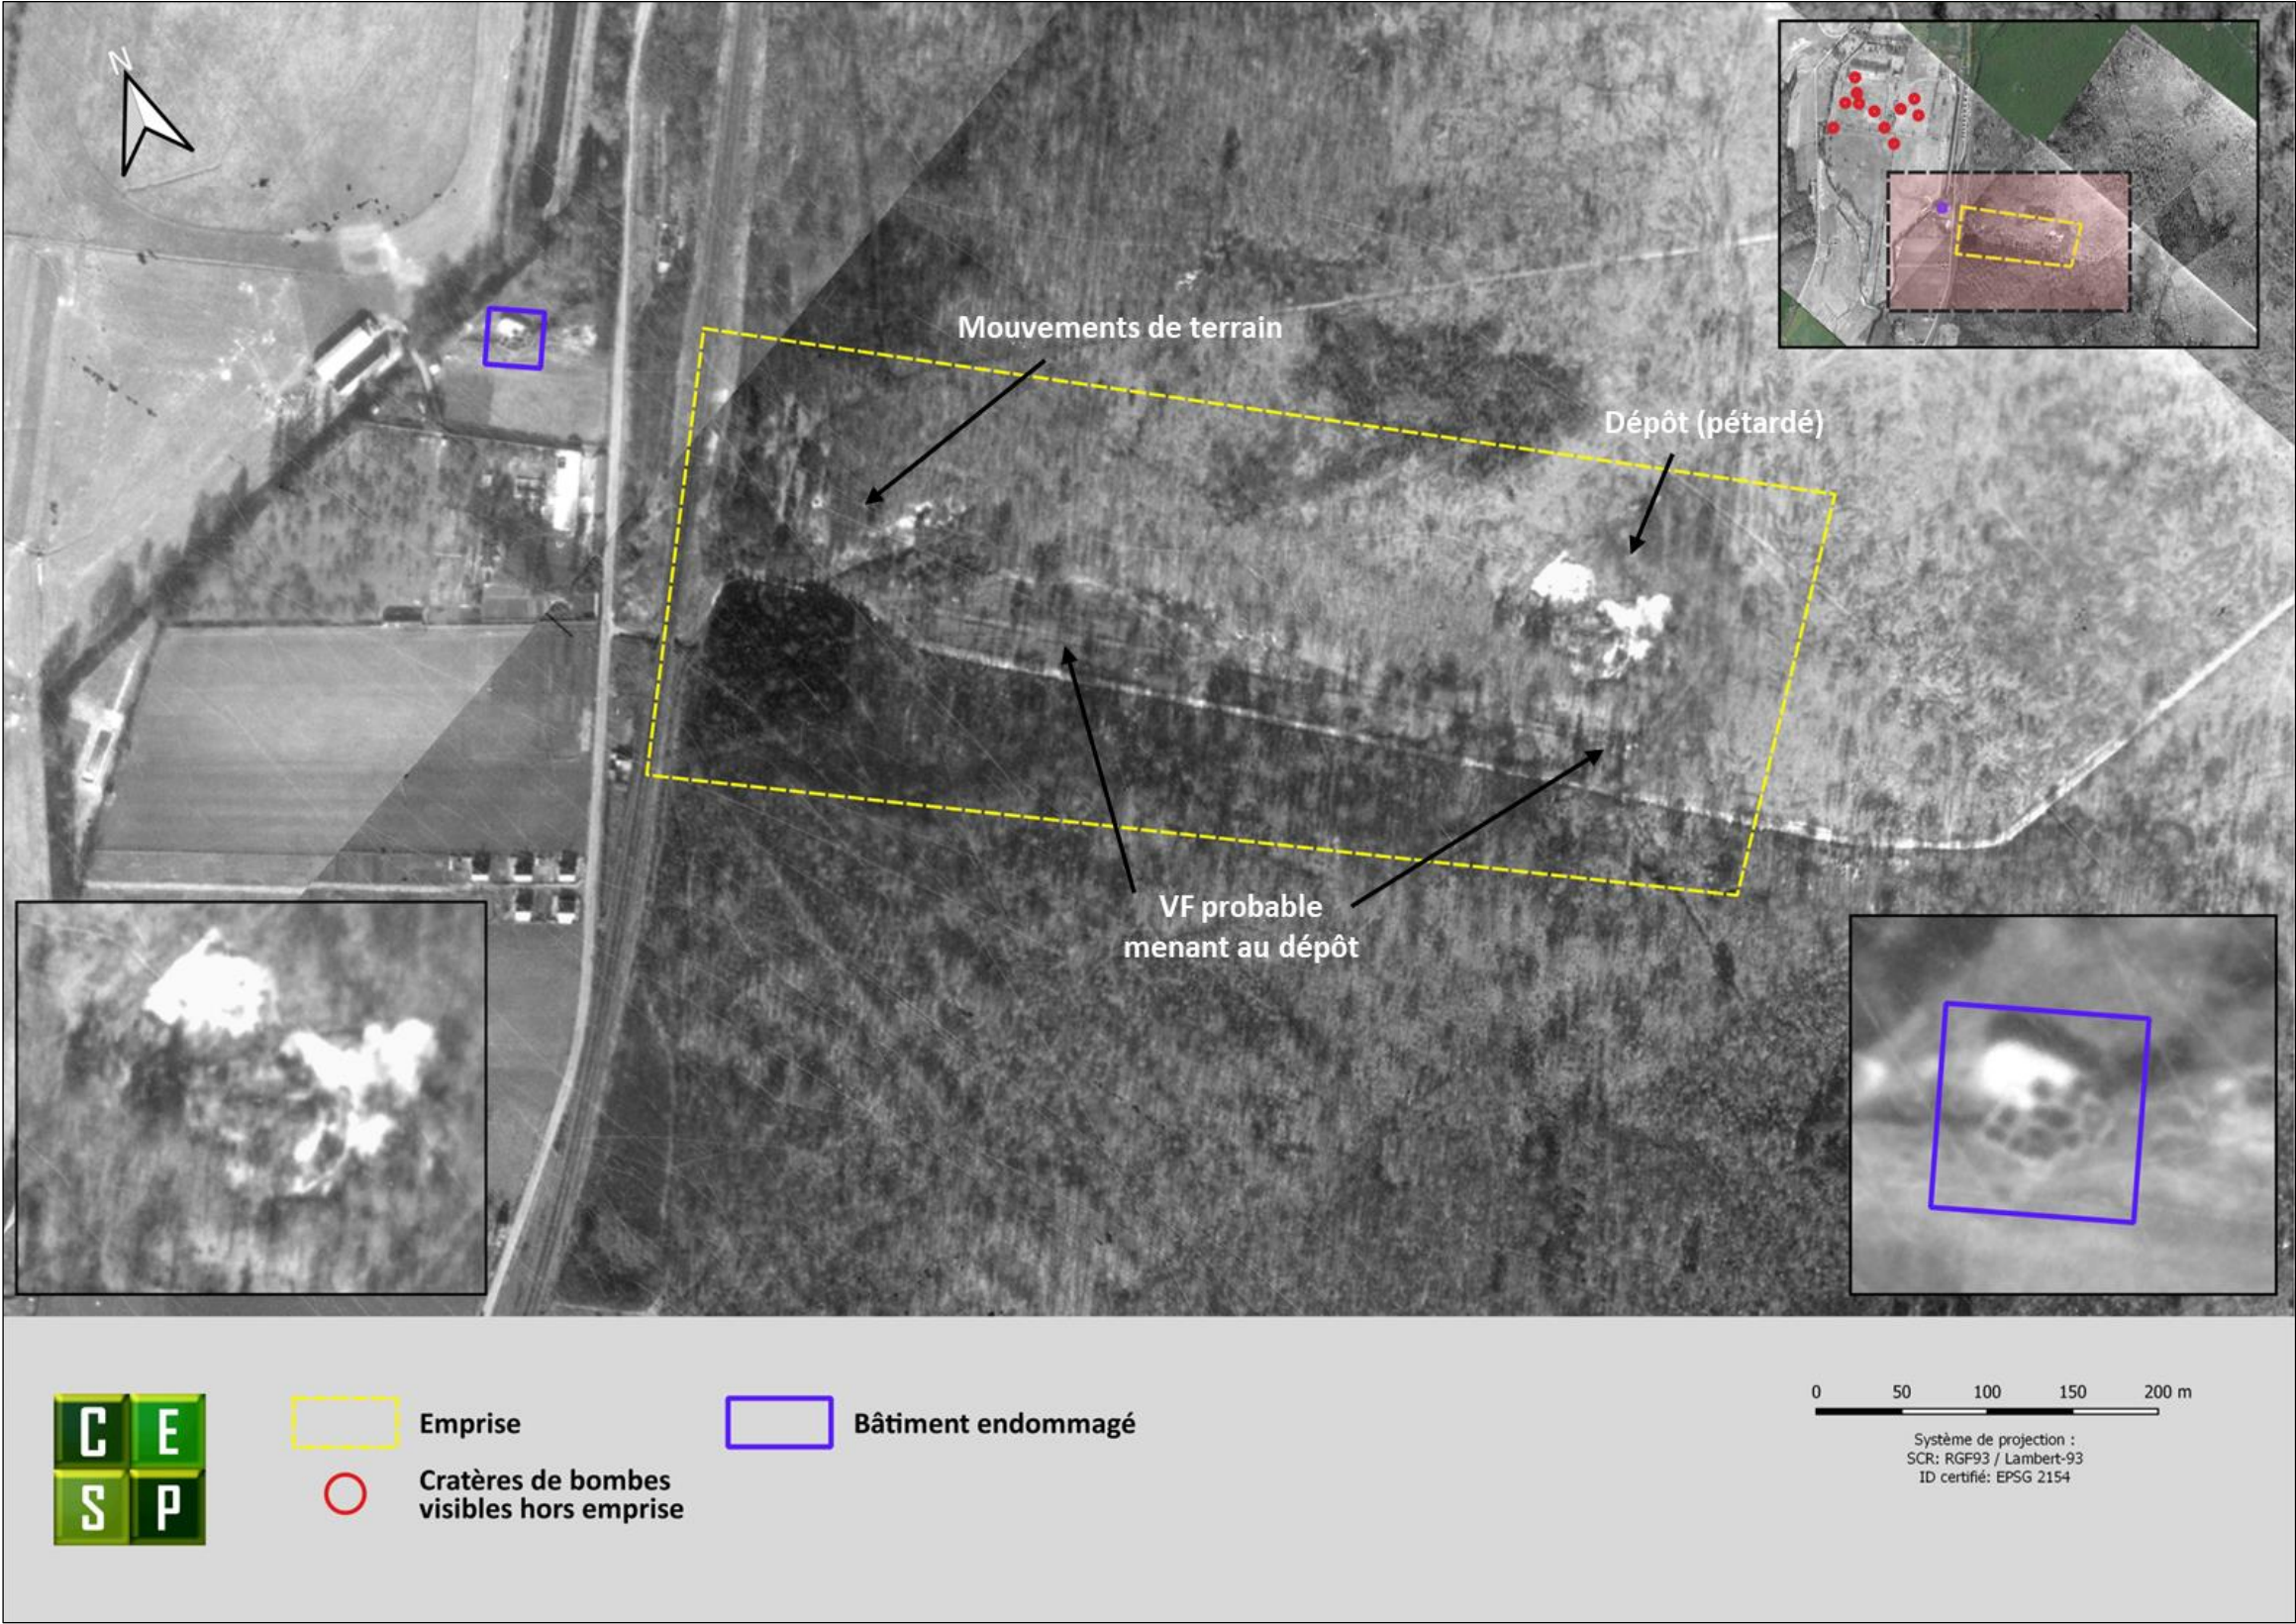
Figure 23 : extrait de photographie aérienne du 25 février 1944, source : SHD AIR

Ci-dessous, un extrait de photographie aérienne du **25 février 1944**. Des cratères de bombes sont observables sur l’hippodrome dit « *De Navarre* » à 500m au nord-ouest de l’emprise (dans l’encadré). Un bâtiment présente des dommages de toiture à environ 100m à l’ouest de l’emprise. Des traces blanches sont d’ores et déjà observables à l’emplacement du pétardage du dépôt de munitions allemand. D’après les données d’entrée, les Allemands auraient fait pétarder ce dépôt avant leur retraite mi-août 1944. Cette photographie laisse donc à penser que les Allemands n’ont pas fait exploser le dépôt à leur retraite mais qu’il s’agit d’un événement antérieur (explosion accidentelle ou sabotage). On distingue parmi la végétation le tracé possible d’une voie ferrée menant au dépôt.

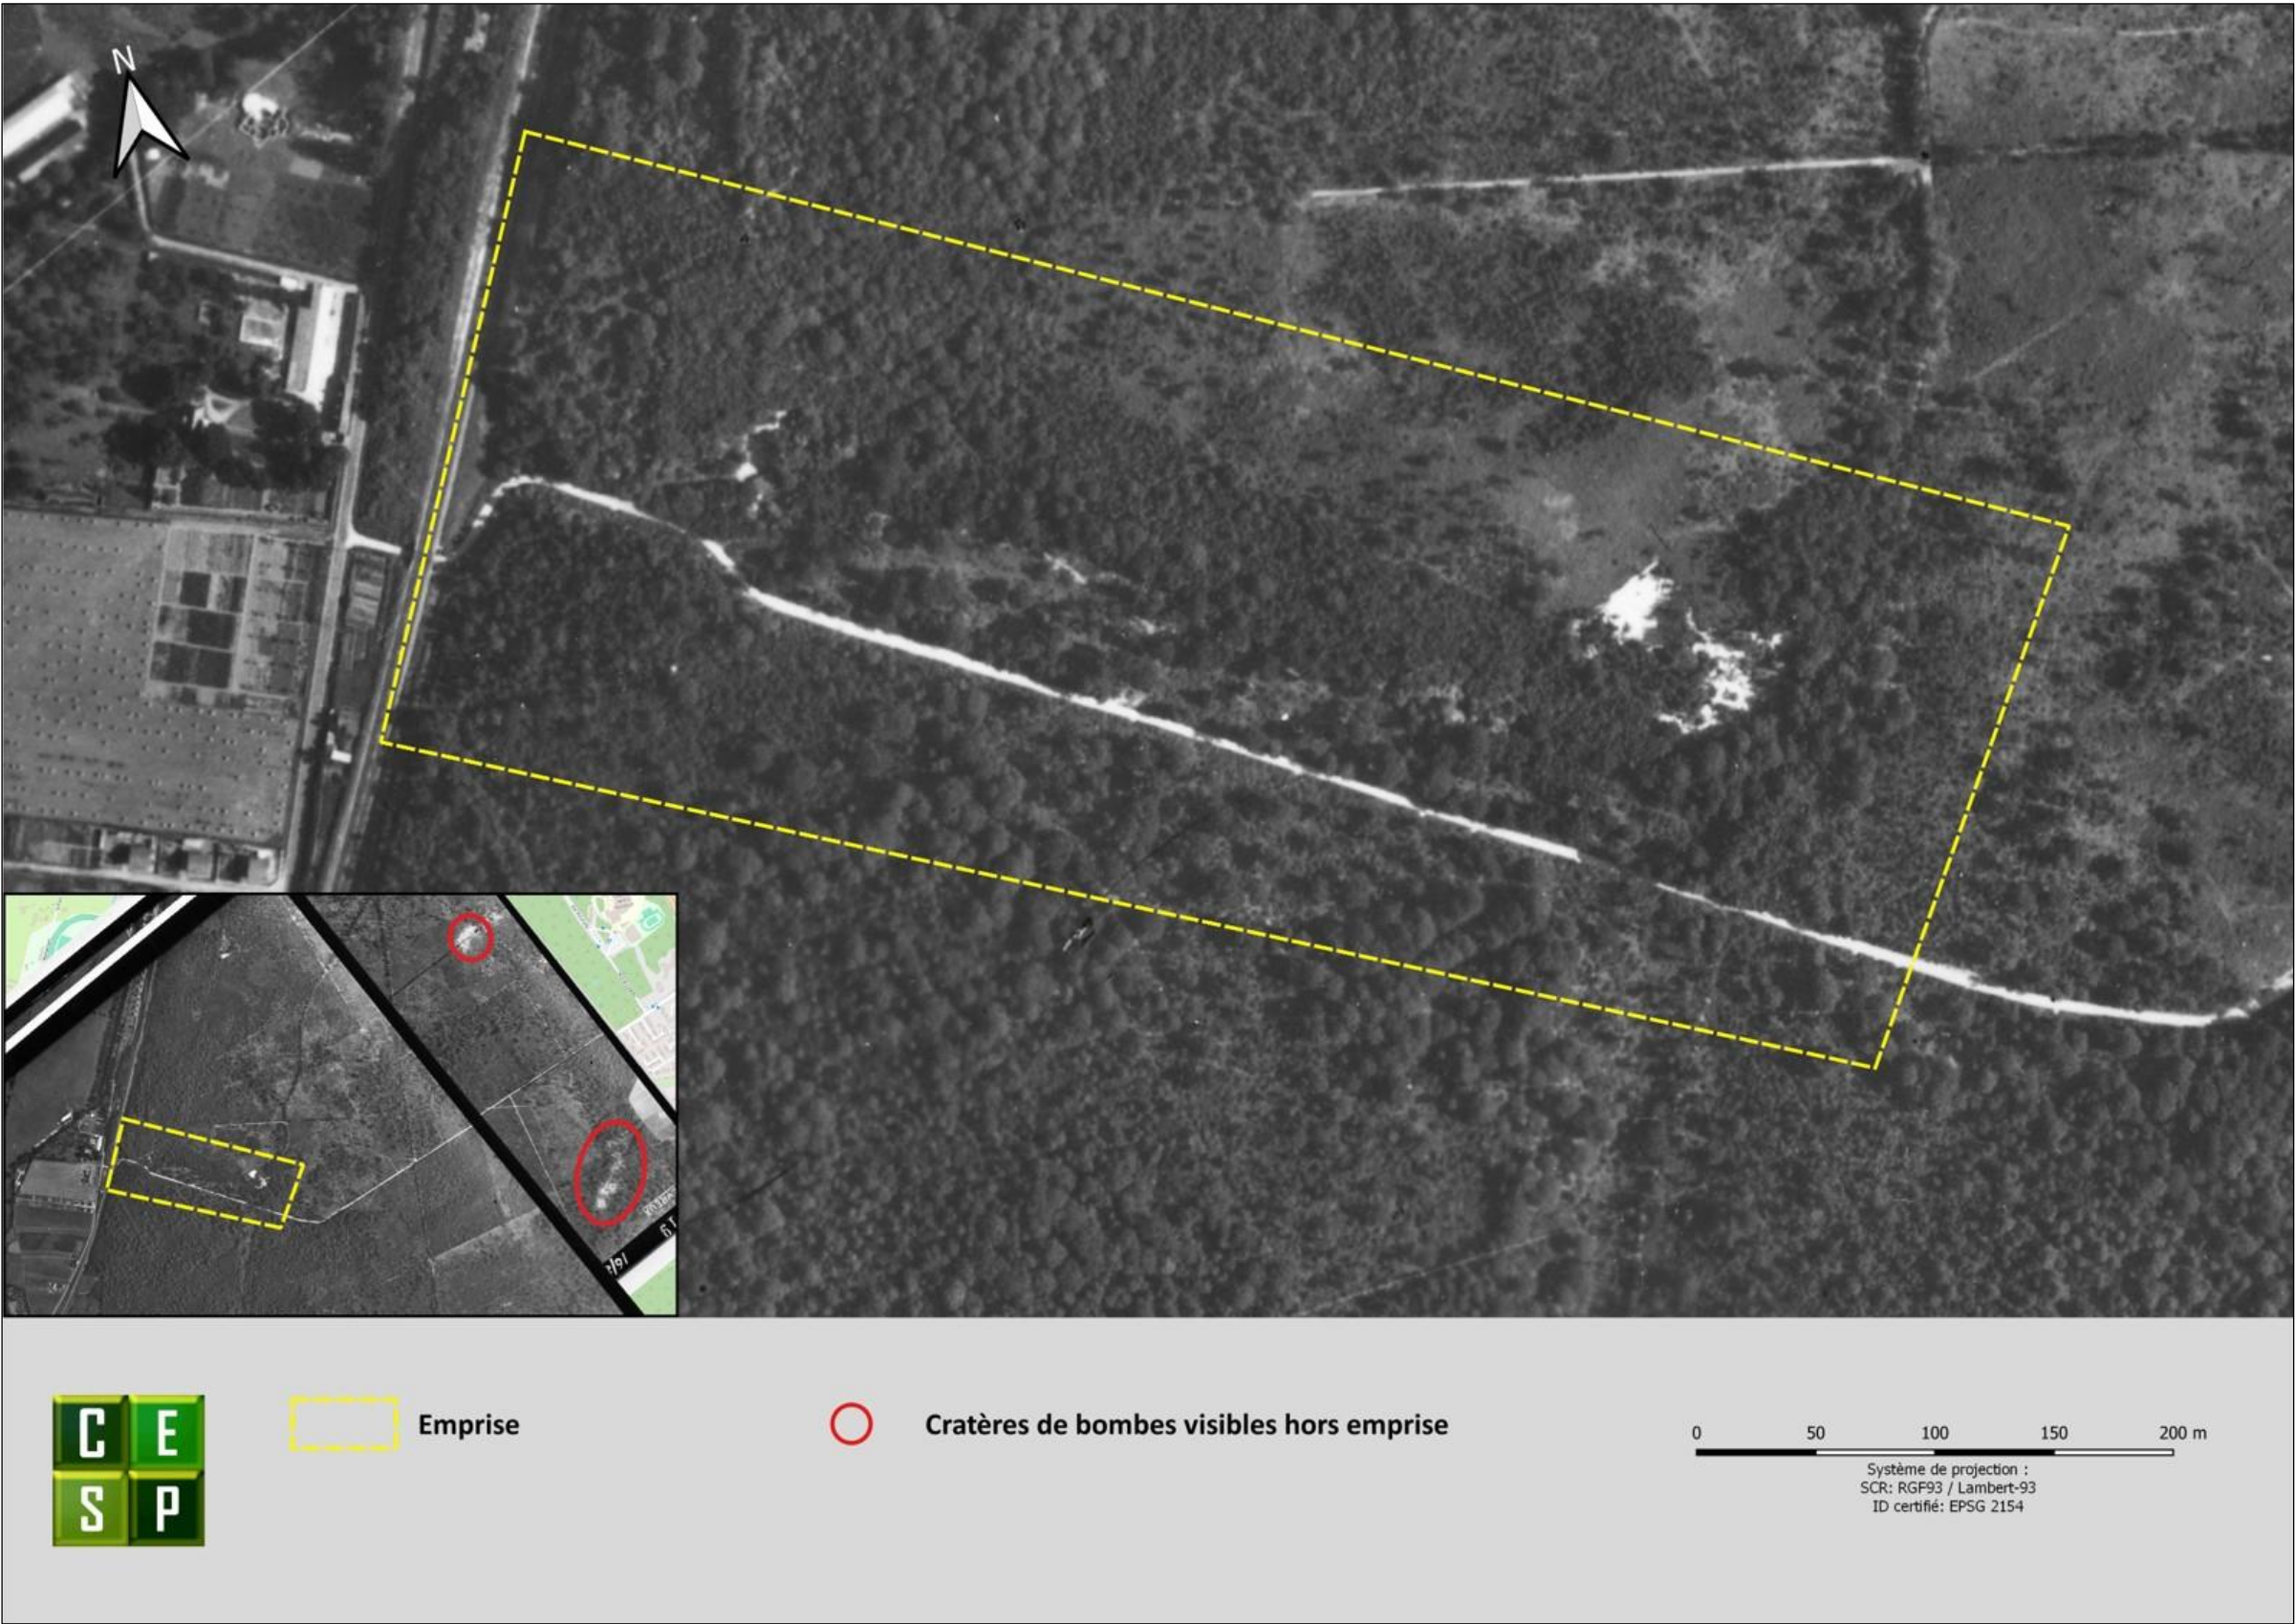
Figure 24 : extrait de photographie aérienne du 04 août 1944, source : IGN

Ci-dessous, un extrait de photographie aérienne du **04 août 1944**. On identifie sur ce cliché le lieu de pétardage du dépôt de munitions allemand déjà visible sur la photographie précédente. Les cratères de bombes les plus proches sont observés à au moins 1km au nord et à l’Est de l’emprise.

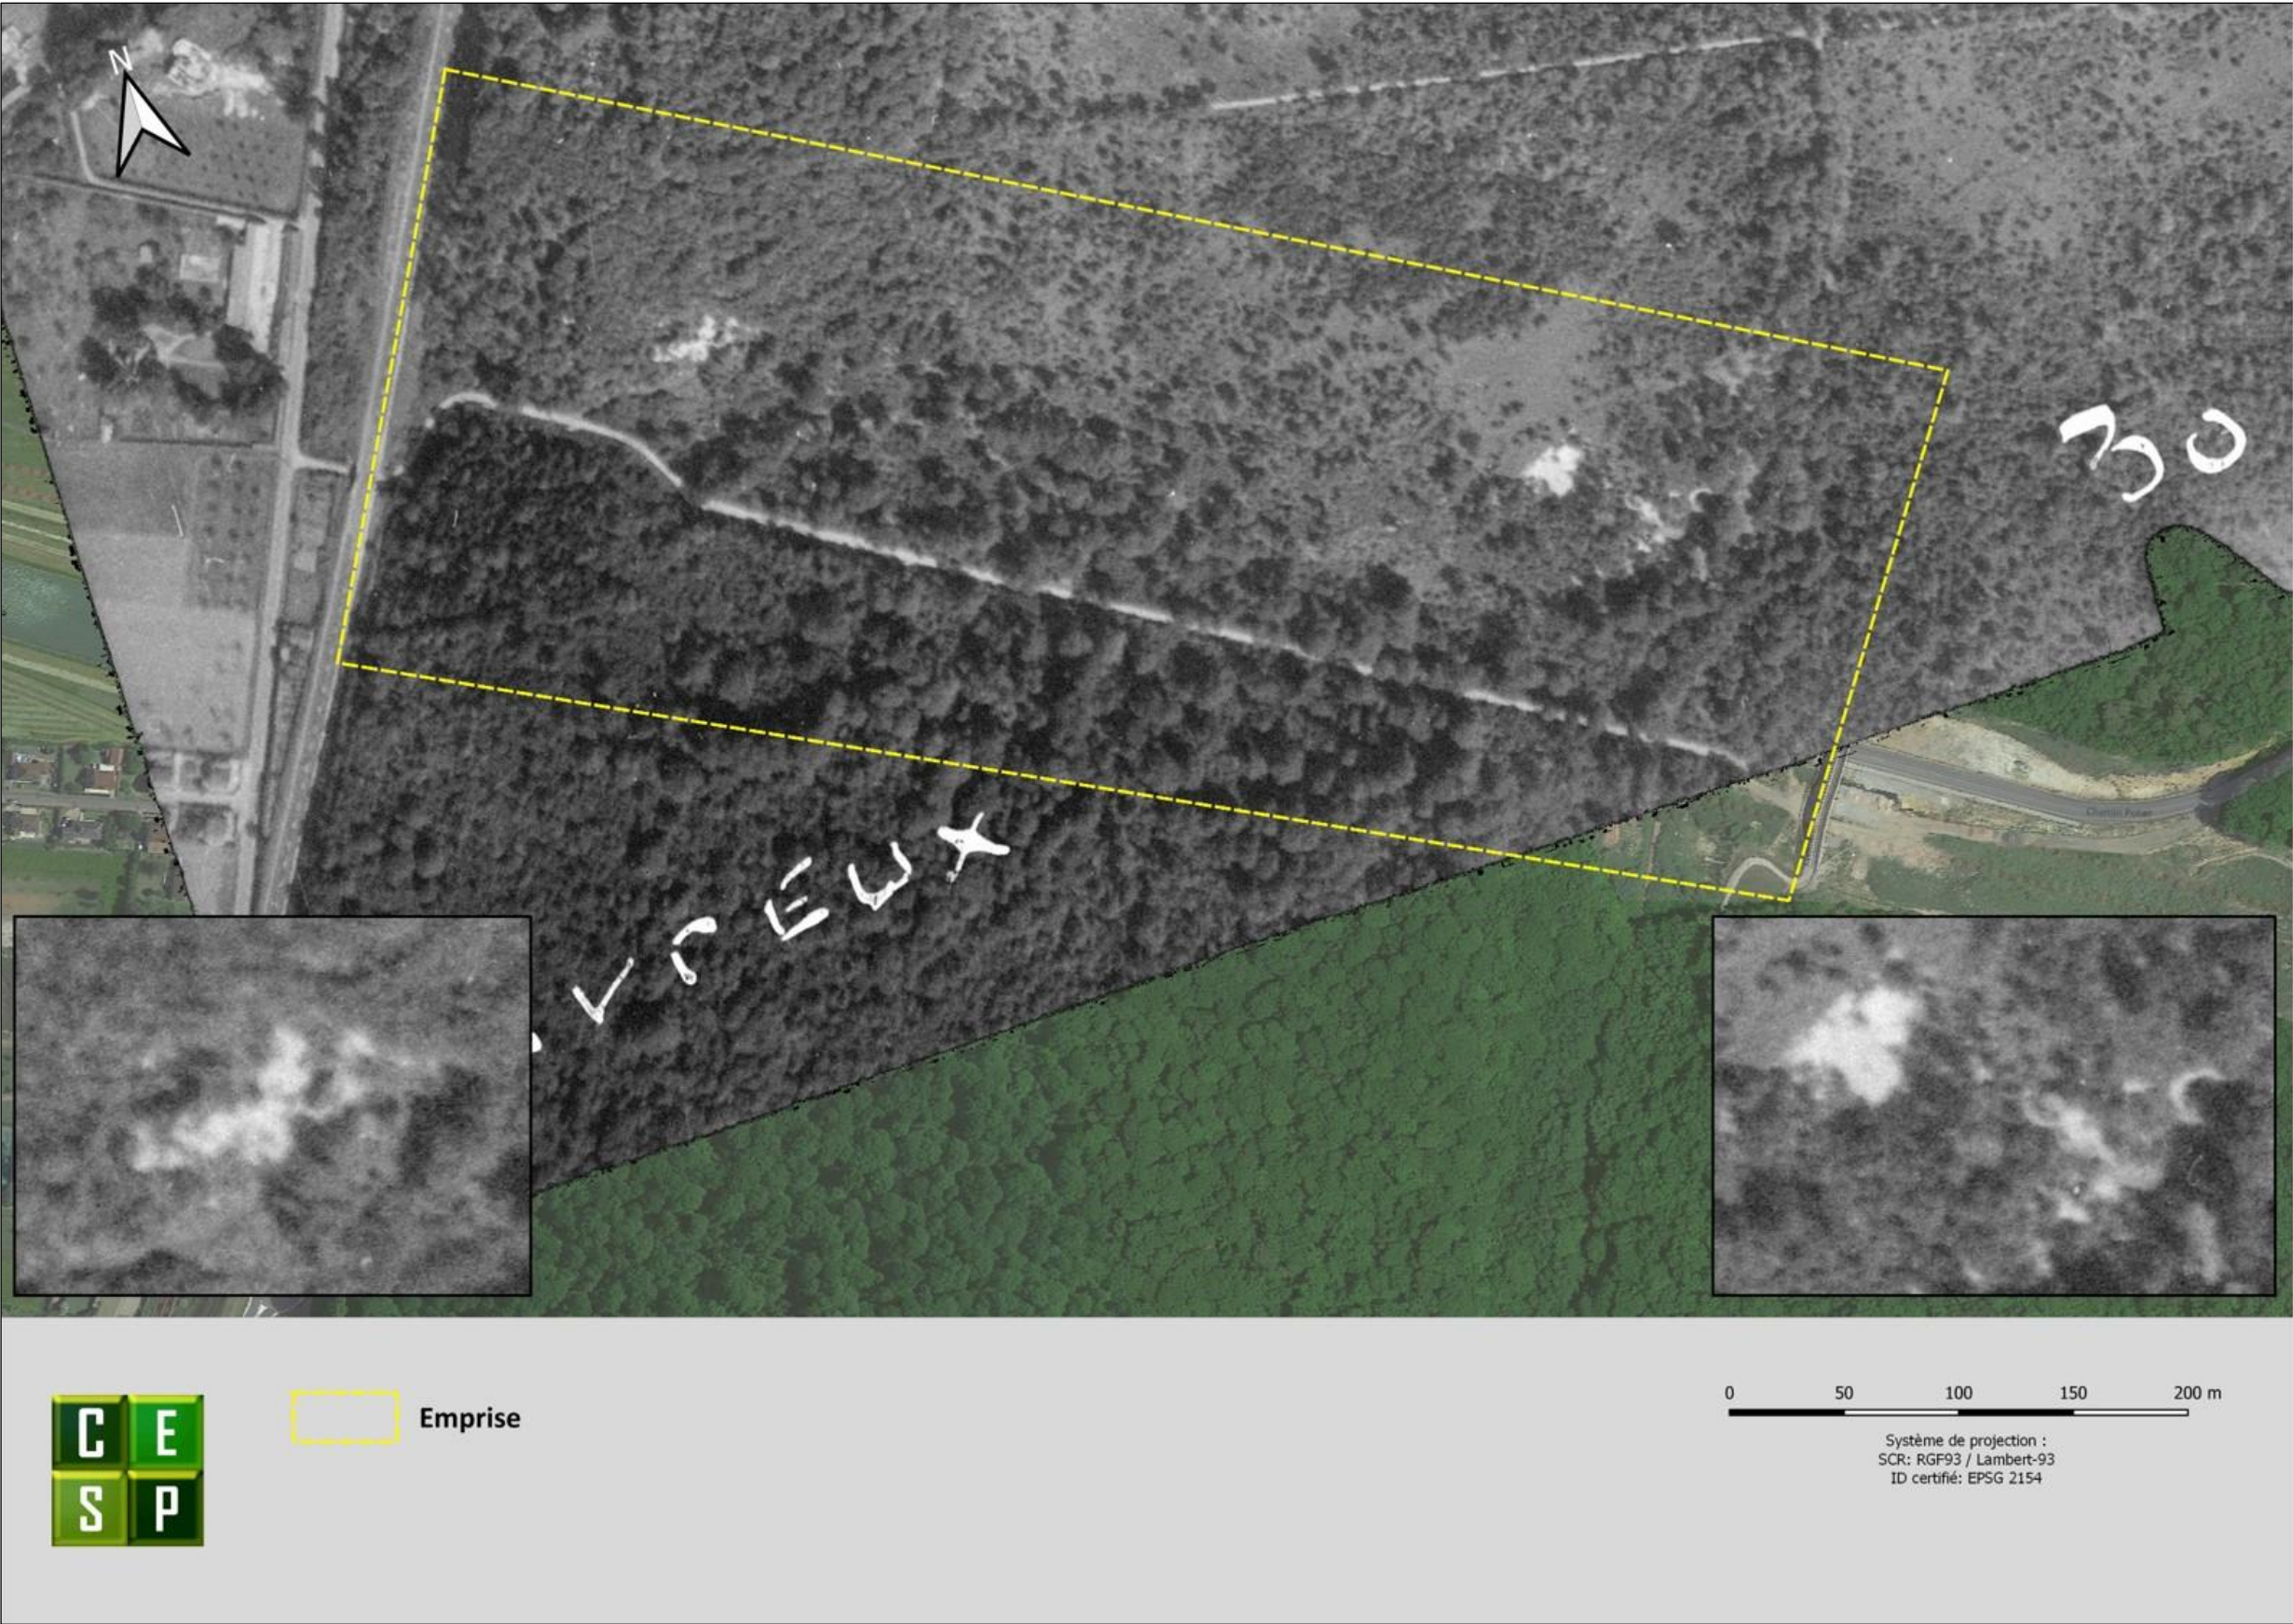
Figure 25 : extrait de photographie aérienne du 31 août 1948, source : IGN

Ci-dessous, un extrait de photographie aérienne du **31 août 1948**. Deux taches blanches sont visibles, correspondant aux deux cavités.
