# Étude historique et analyse des risques pyrotechnique et amiante

***RN1013 – Déviation Sud-Ouest d'Evreux  
ARNIERES-SUR-ITON, EVREUX (27)***

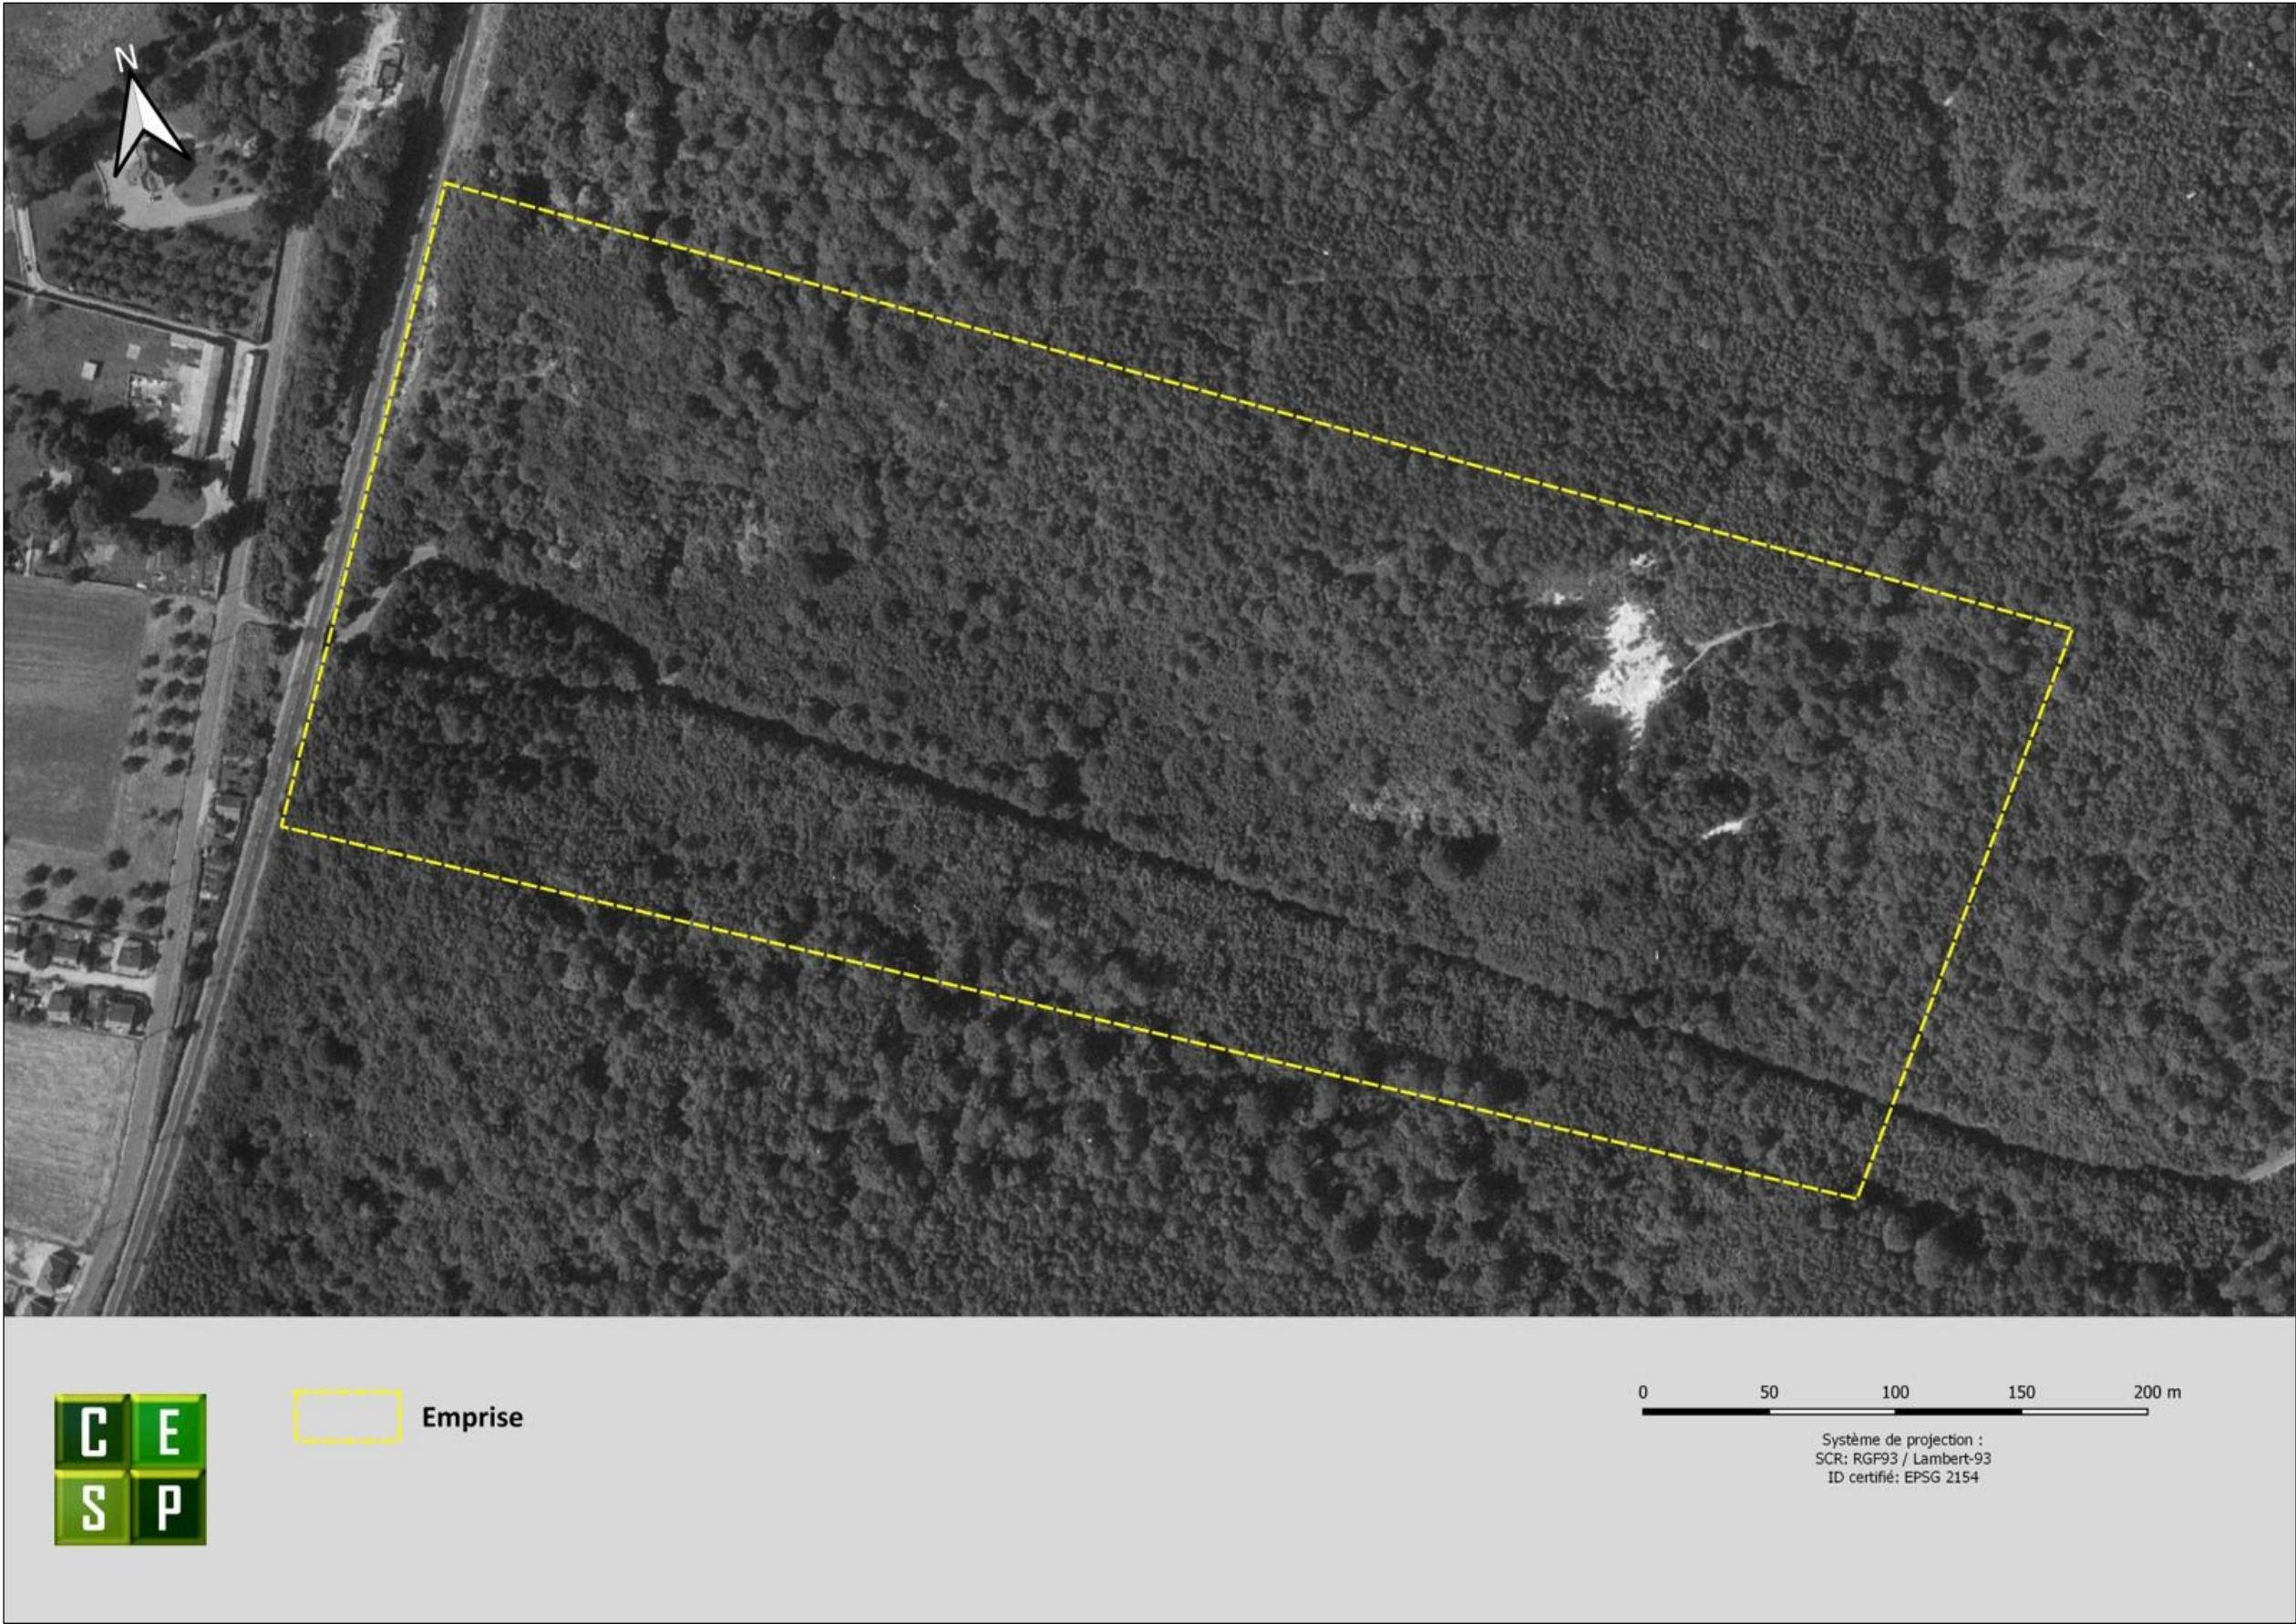
Figure 26 : extrait de photographie aérienne de 1971, source : IGN

Ci-dessous, un extrait de photographie aérienne de **1971**, soit un an avant la découverte du dépôt de munitions allemand dans la cavité en 1972.

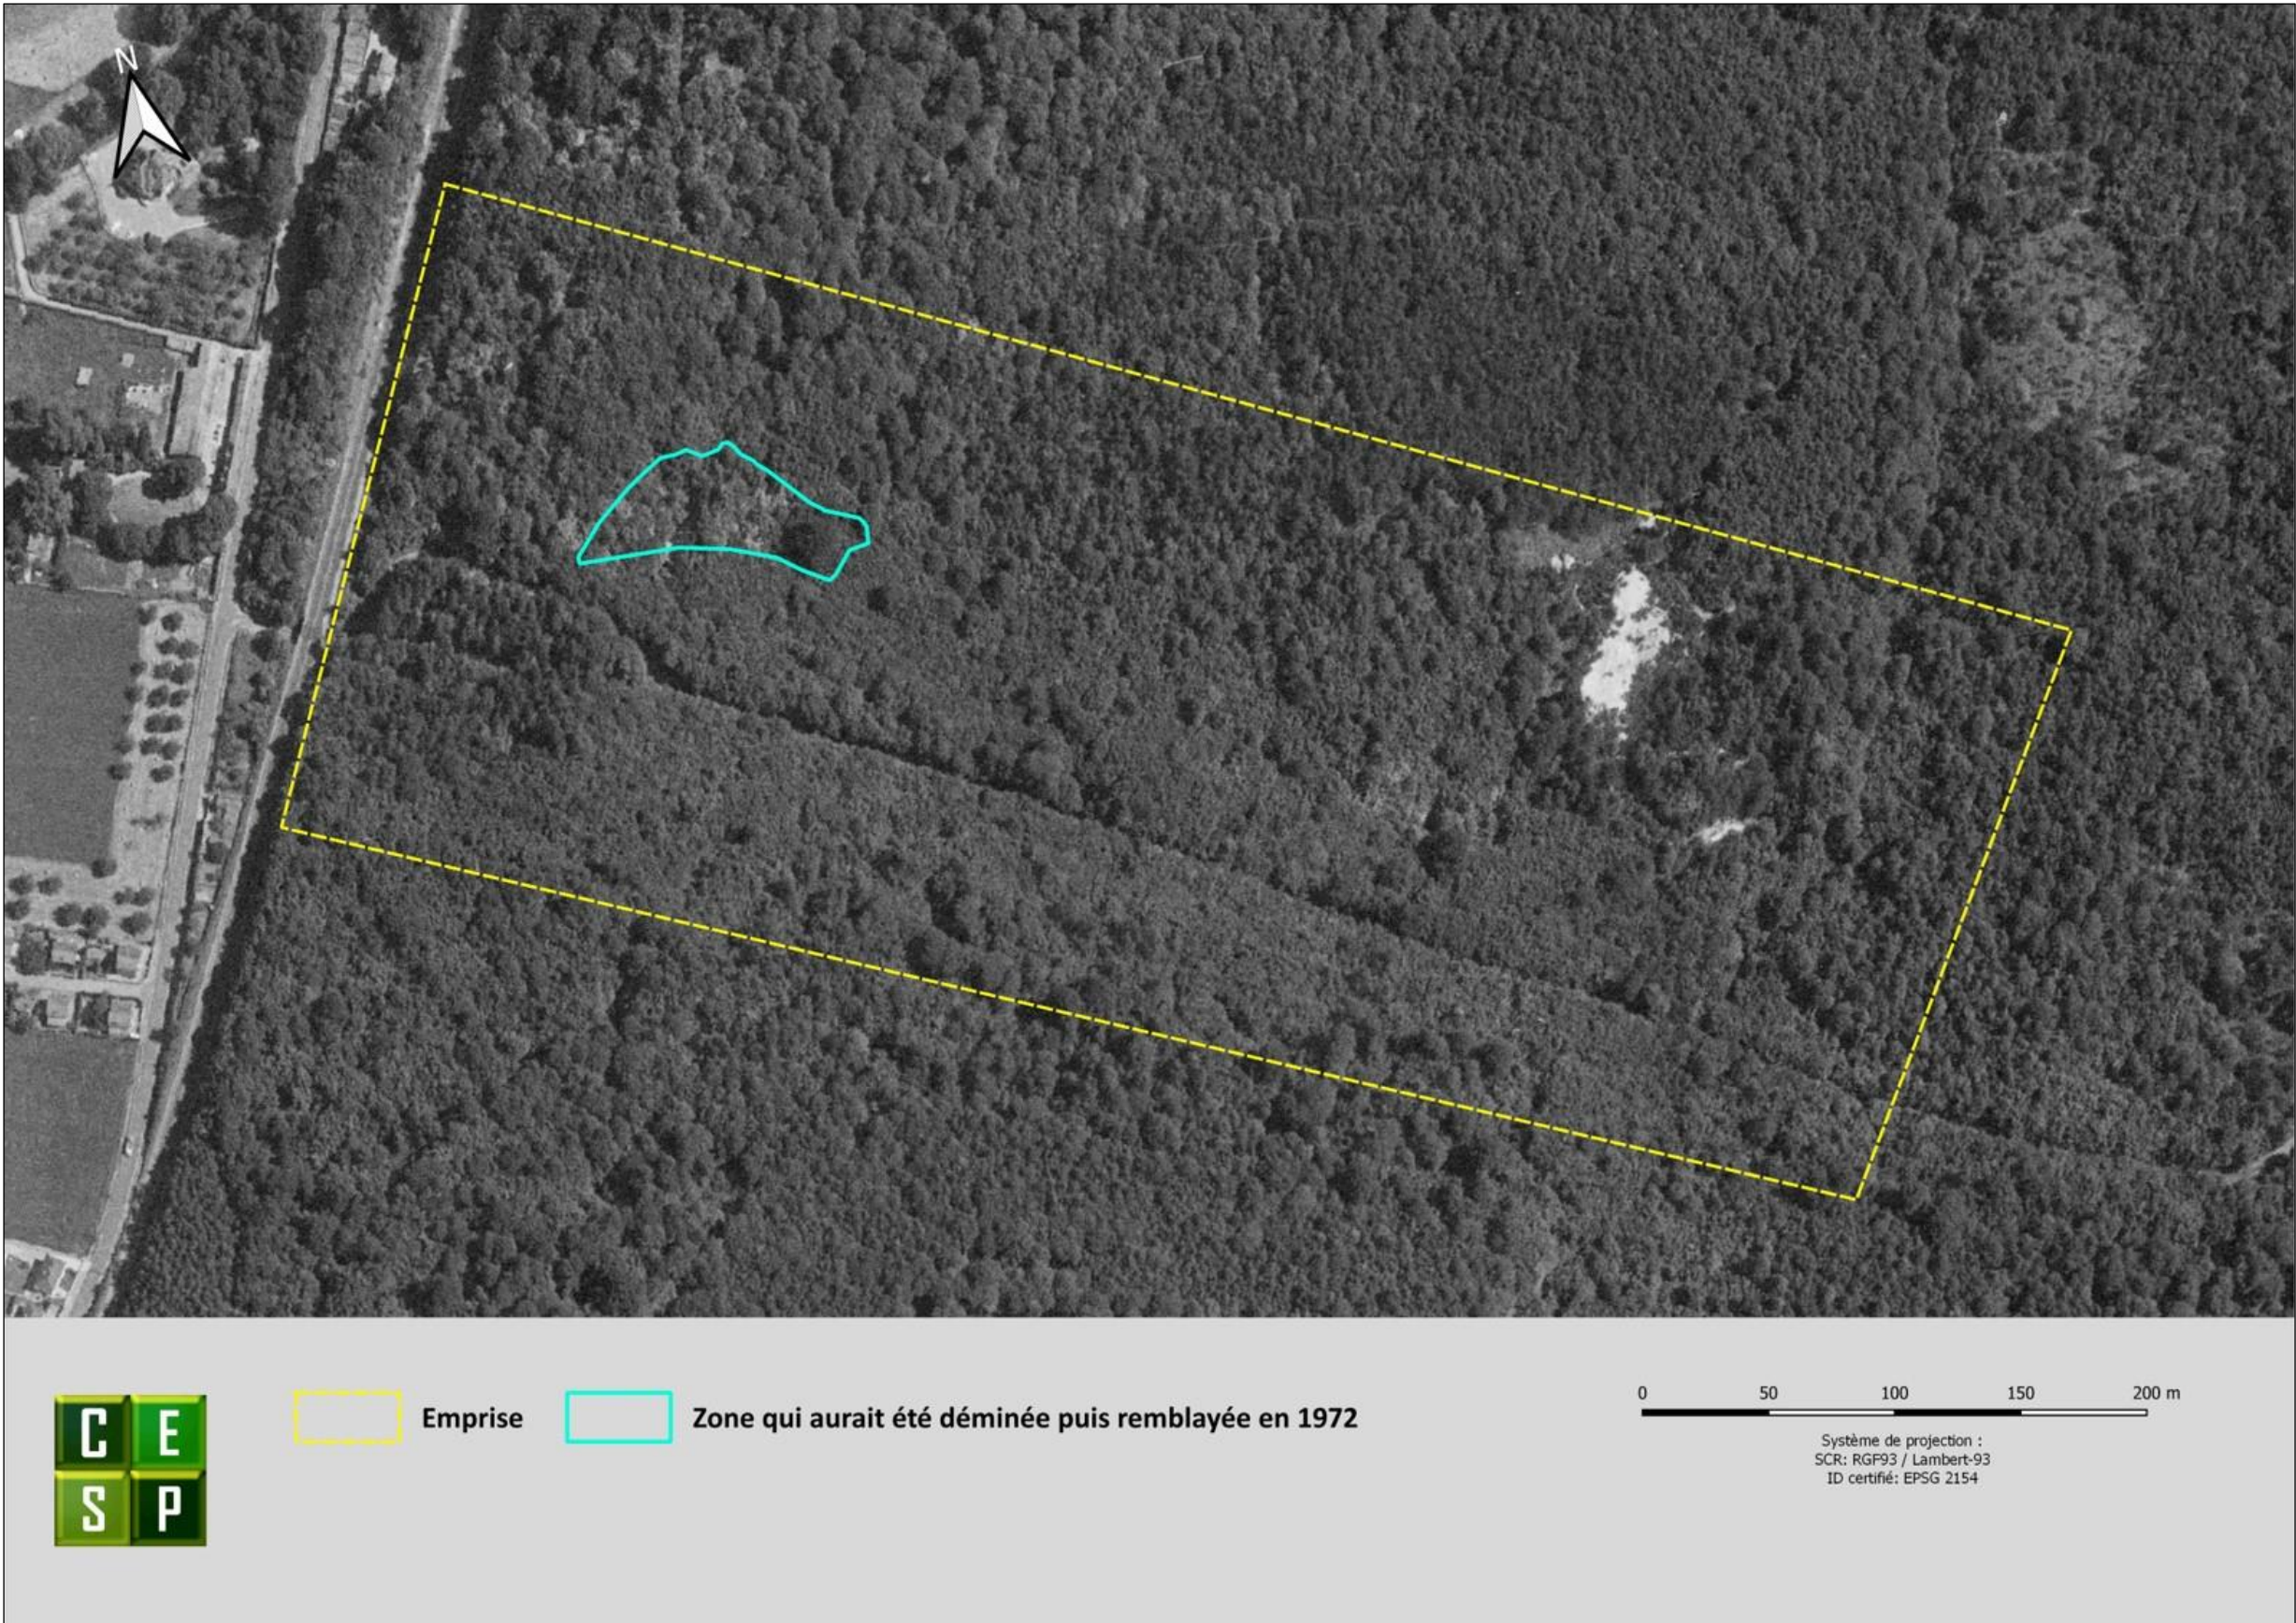
Figure 27 : extrait de photographie aérienne du 14 juin 1973, source : IGN

Ci-dessous, un extrait de photographie aérienne du **14 juin 1973**. Aucun élément particulier n’est visible sur ce cliché, alors que des opérations de déblaiement/remblaiement auraient été présumément menées par le service de déminage en **1972** (restitution de la zone à partir des données d’entrée). La zone demeure inchangée et la végétation toujours aussi dense par rapport à la photographie de 1971, alors qu’il paraît improbable qu’elle ait retrouvé son aspect initial en quelques mois.

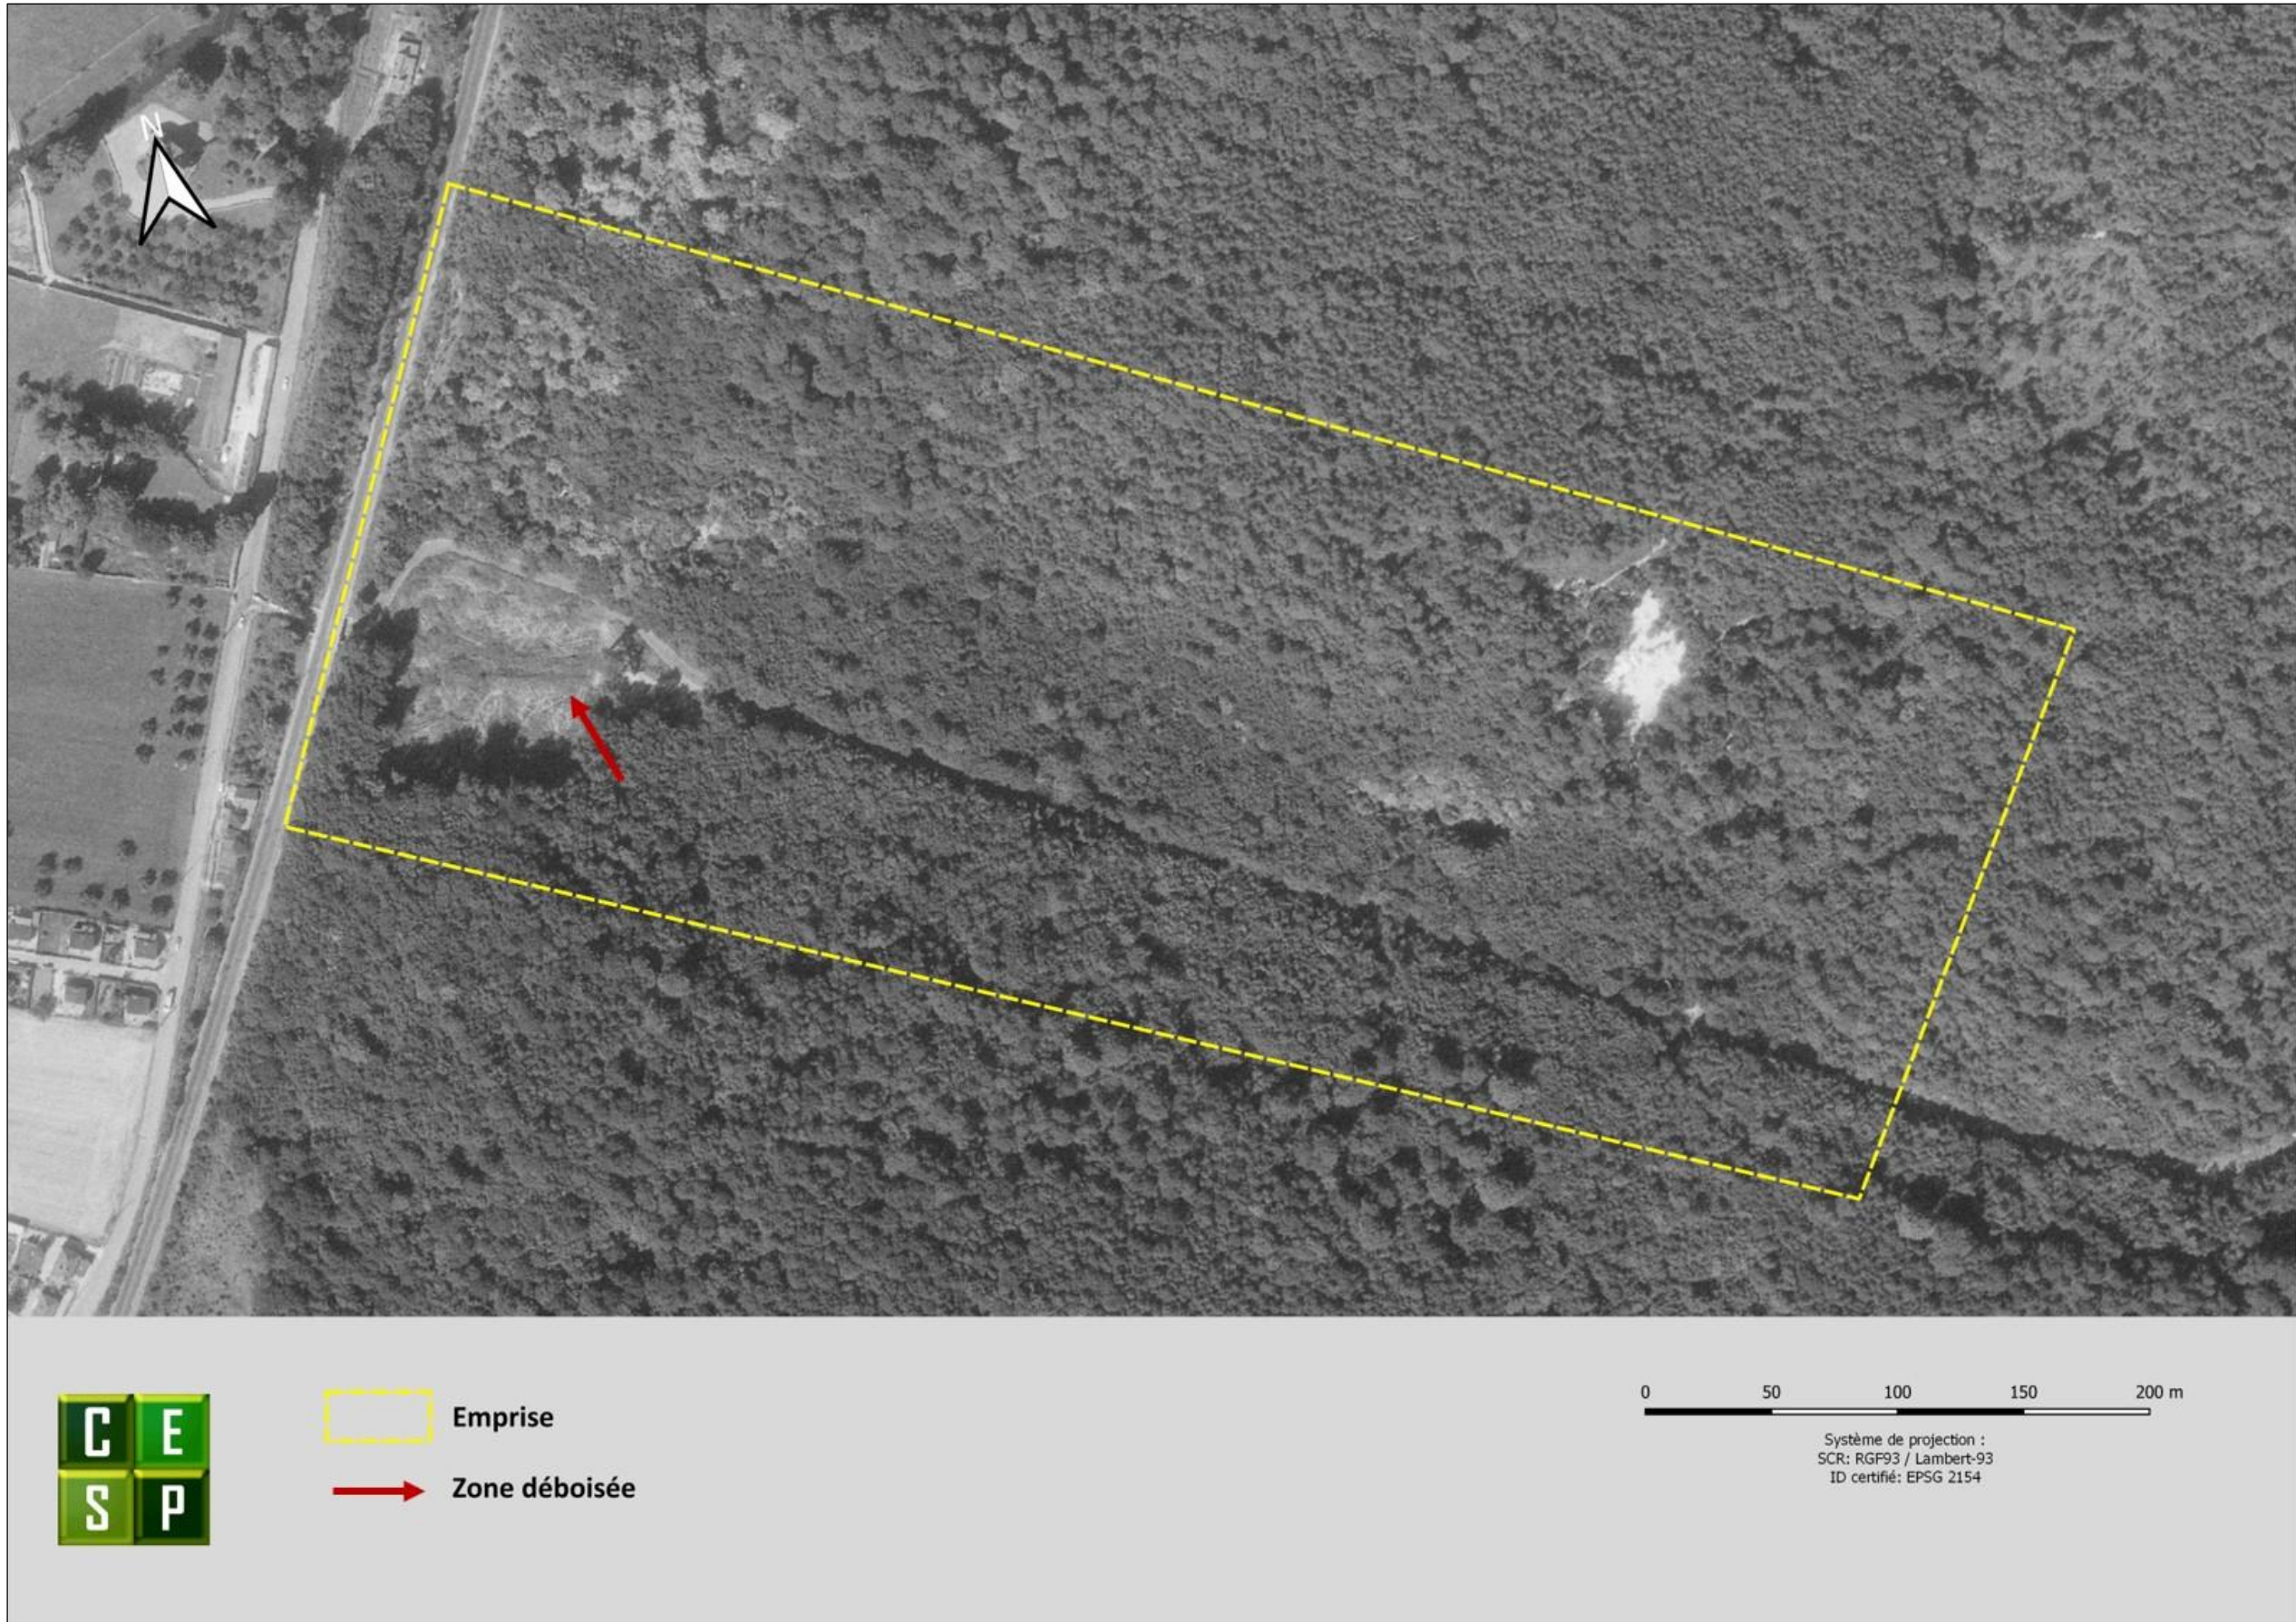
Figure 28 : extrait de photographie aérienne de 1978, source : IGN

Ci-dessous, un extrait de photographie aérienne du **22 août 1978**. On identifie une zone déboisée.

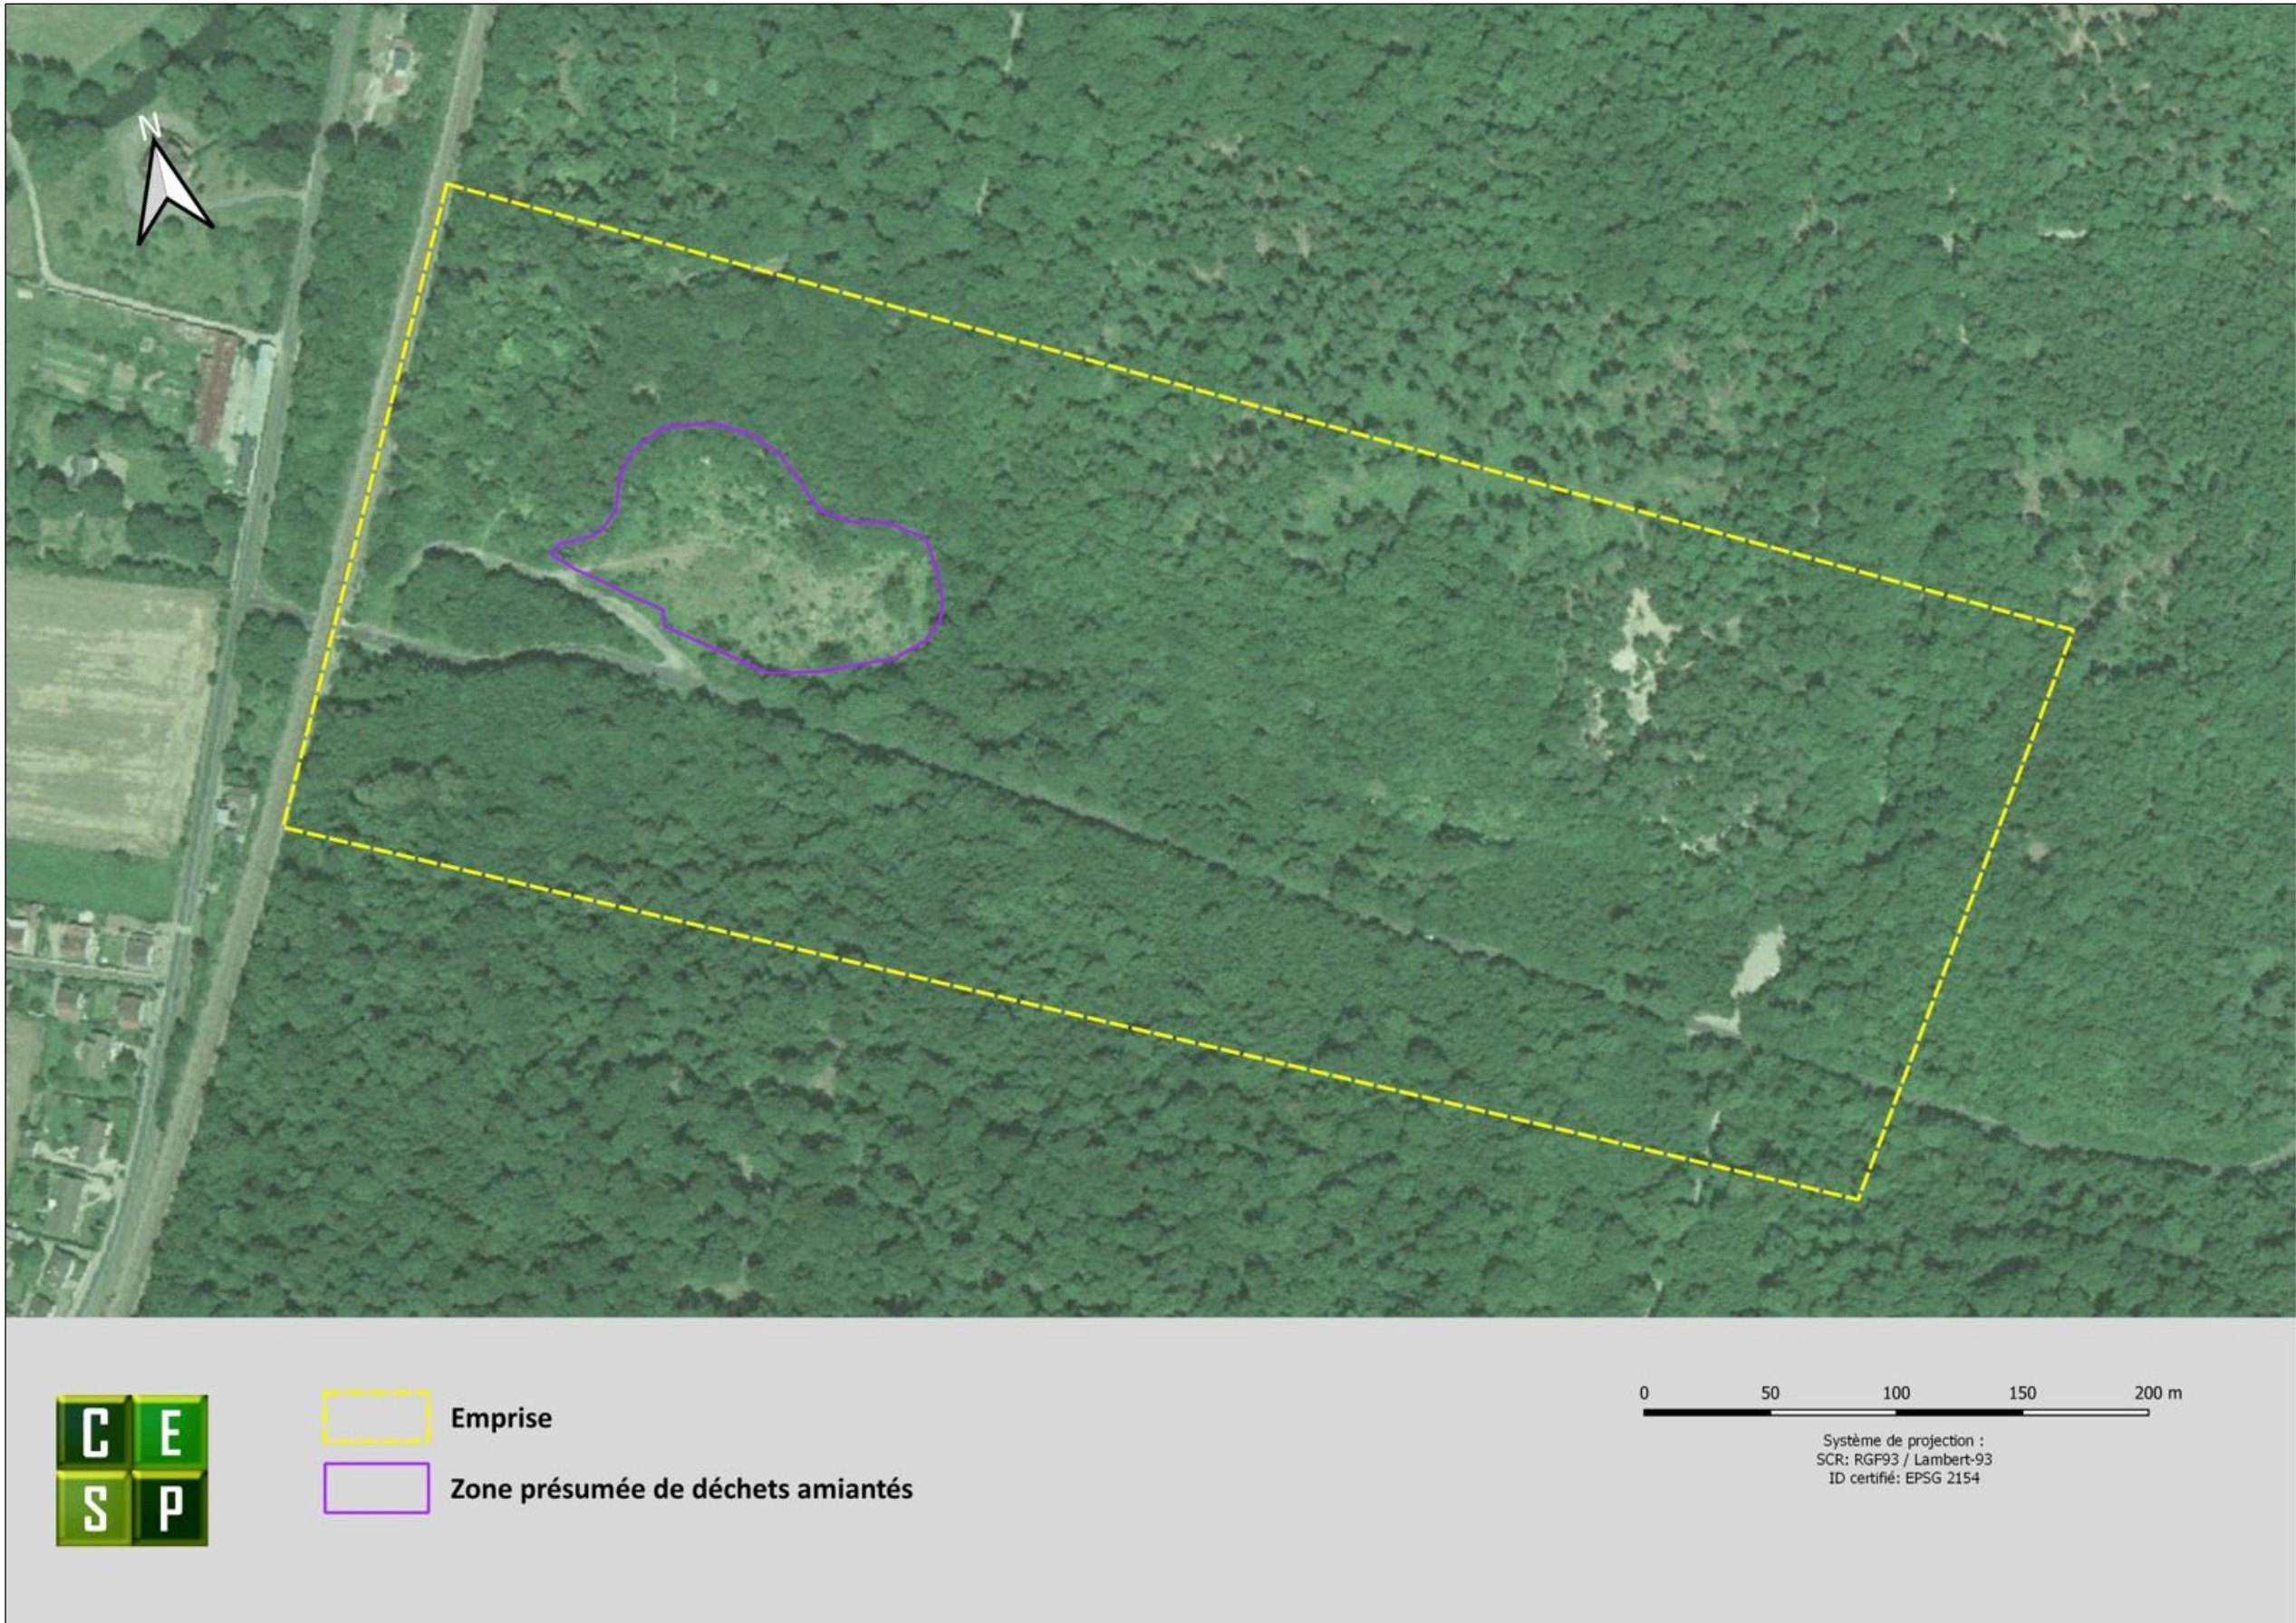
Figure 30: extrait de photographie aérienne du 21 juillet 2000, source : IGN

Ci-dessous, un extrait de photographie aérienne du **21 juillet 2000**. La même zone est observable. Après étude des clichés postérieurs à celui-ci, jusqu'en 2008, on ne peut exclure le déversement de déchets.

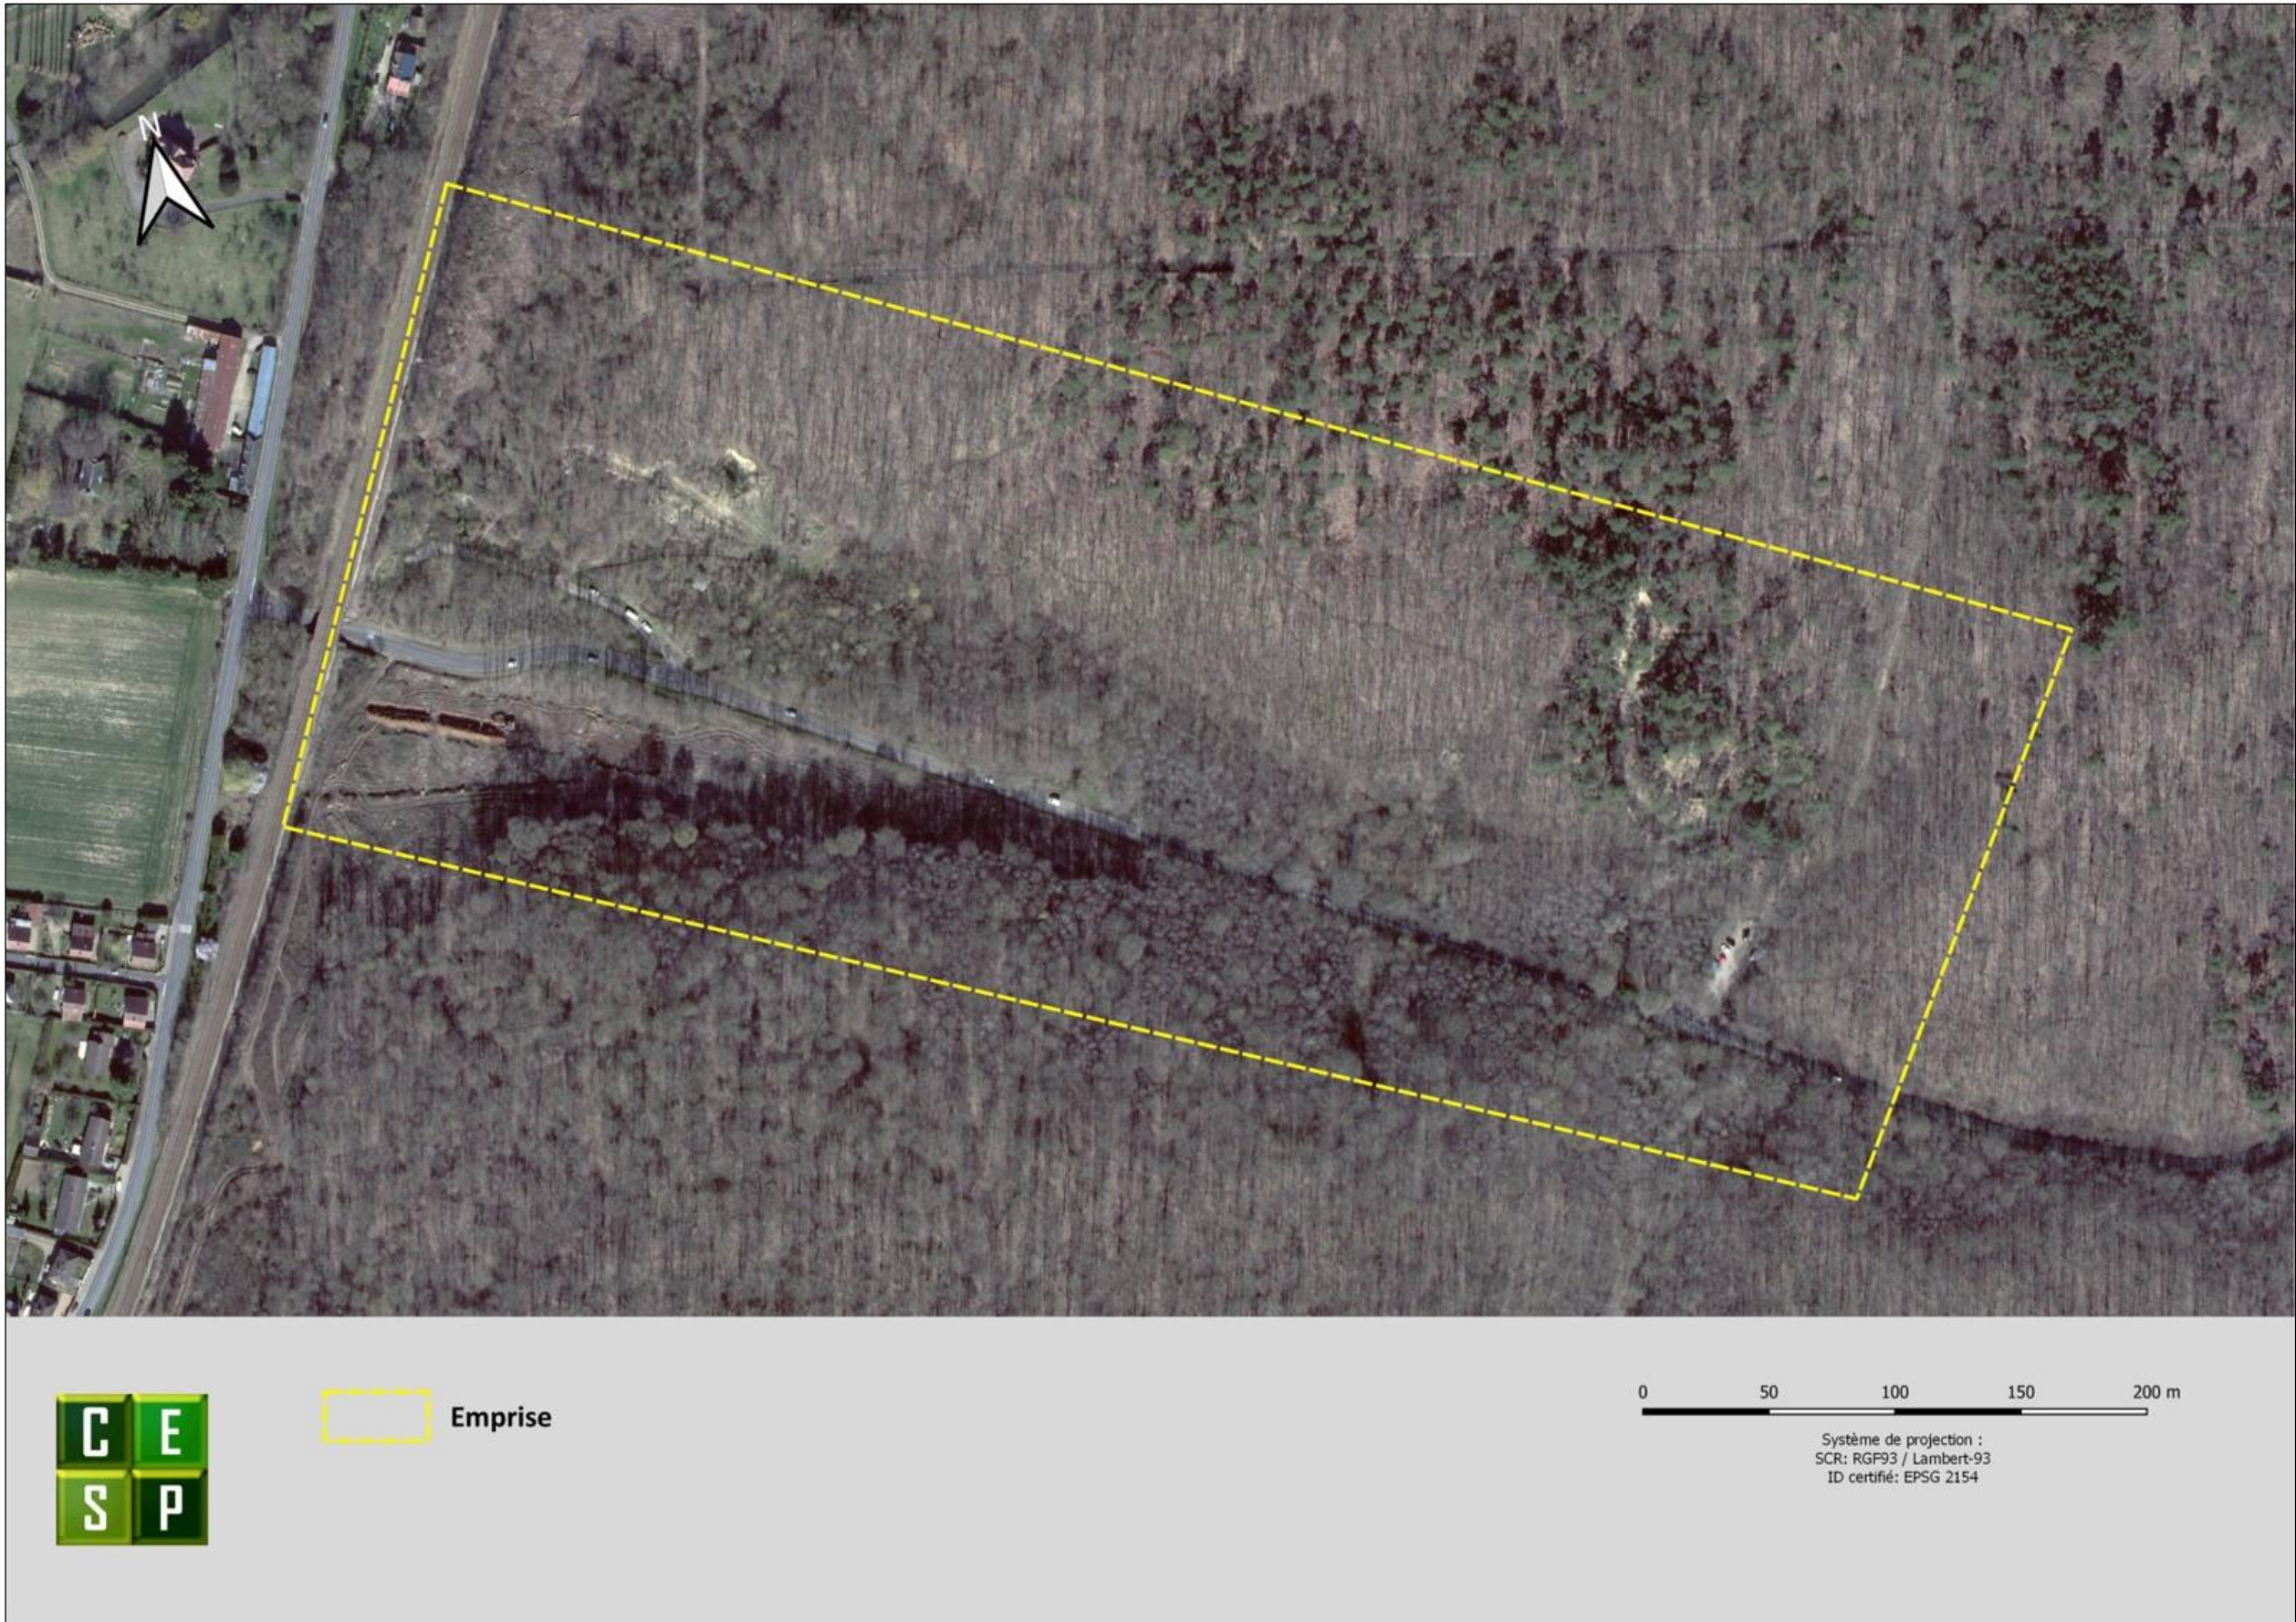
Figure 31 : extrait de photographie aérienne du 10 mars 2014, source : IGN

Ci-dessous, un extrait de photographie aérienne du **10 mars 2014**. La végétation a repris ses droits sur la zone de déchets précédente.

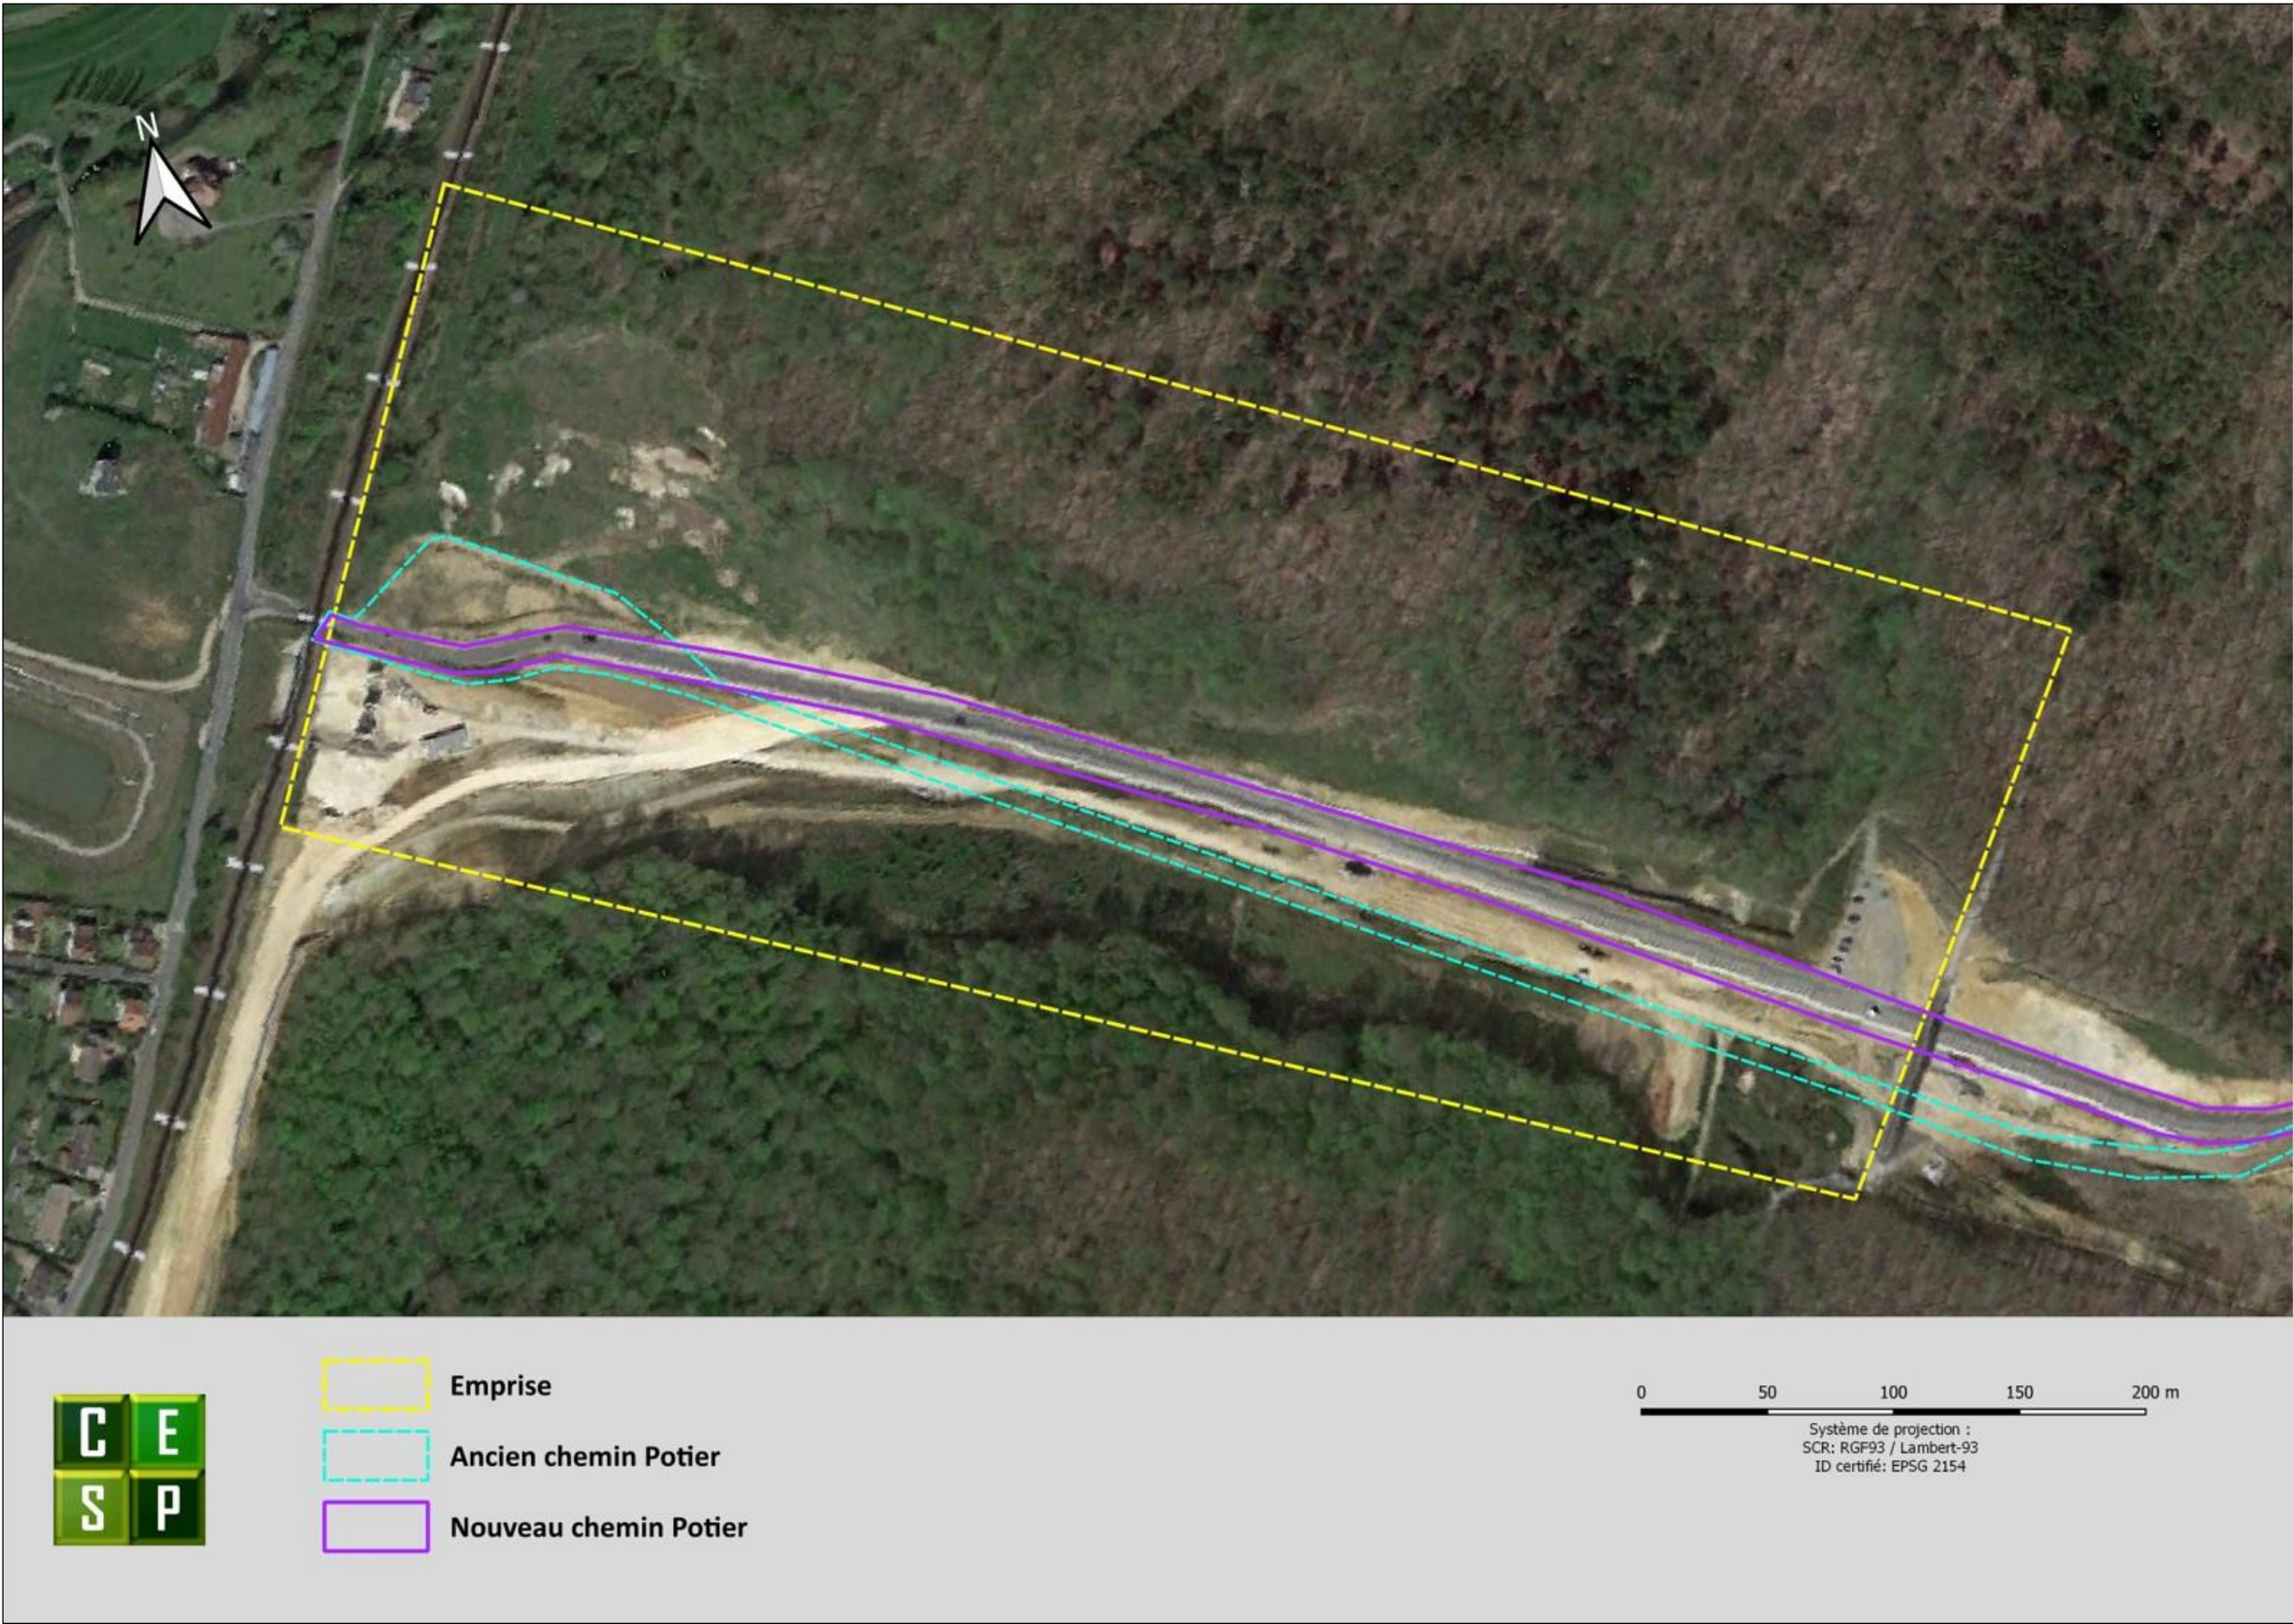
Figure 32 : extrait de photographie aérienne d’avril 2018, source : google earth

Ci-dessous, un extrait de photographie aérienne d’avril **2018**. Les travaux de voirie du nouveau chemin potier ont été effectués. Ce chemin, déjà existant, a dû être reconstruit plus au nord pour libérer l’emprise de la future déviation. Autour du chemin, les travaux sont toujours en cours.
