# Étude historique et analyse des risques pyrotechnique et amiante

***RN1013 – Déviation Sud-Ouest d'Evreux  
ARNIERES-SUR-ITON, EVREUX (27)***

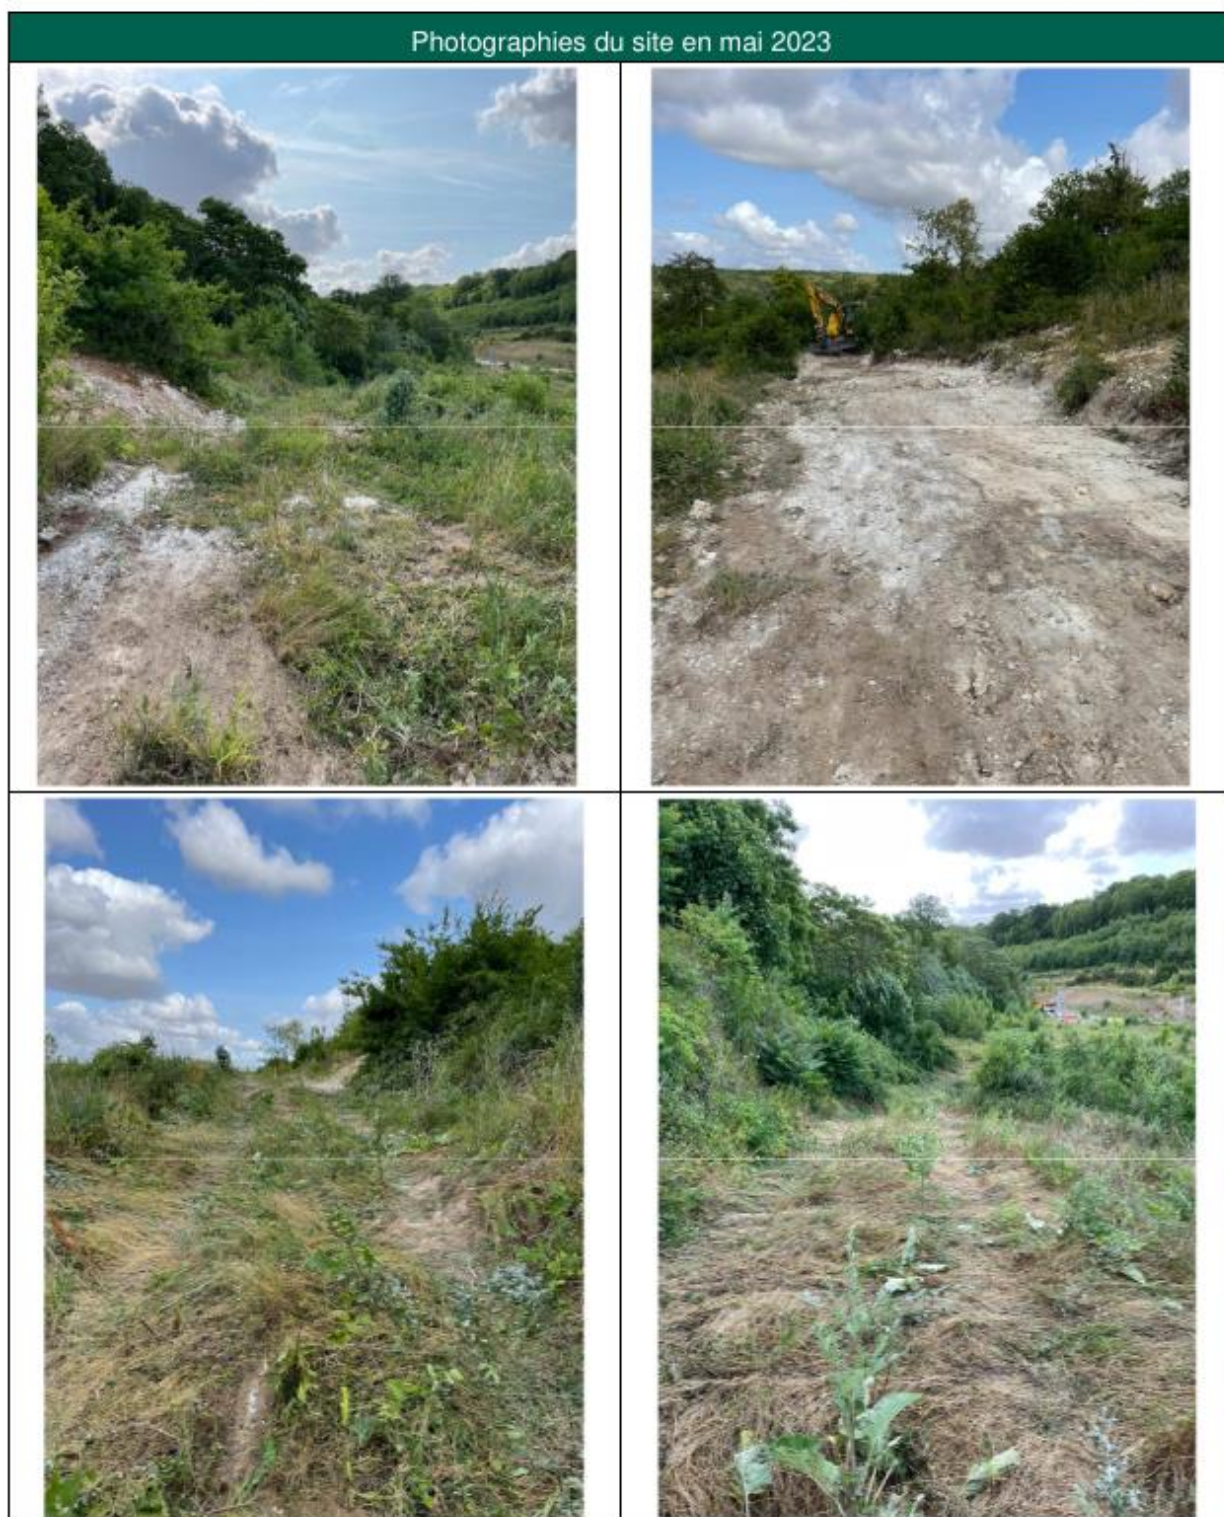
Les photographies ci-après illustrent le site lors de notre campagne d'investigations géotechniques.

**NOTA** : L'implantation du sondage SC37 a été modifiée pour être couplé au sondage SP38 suite à la découverte d'un vide au droit de ce dernier entre 8,5 et 9,5 m. Par ailleurs le sondage SC37 a été arrêté prématurément à 12,0 m à cause de la présence d'odeur en lien avec des engins explosifs (cf. photographies ci-après).
