## Constat de l'état parasitaire dans les immeubles bâtis ou non bâtis

Numéro de dossier : **EPFBR2\_20240723\_PARCELLEYE0401\_01**  
Norme employée : **AFNOR NF P03-200 (Version de mai 2016)**  
Date du repérage : **07/01/2025**  
Heure d'arrivée : **09 h 00**  
Durée du repérage : **01 h 00**  
Date émission : **15/01/2025**

Adresse : **1 rue Thuriau  
56950 CRACH**

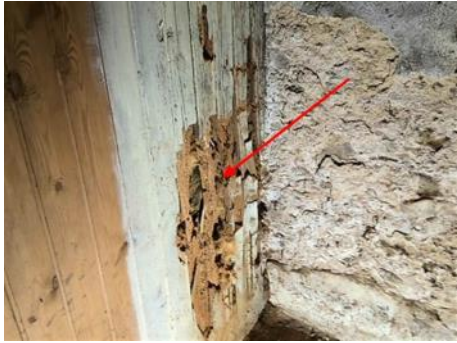
| Parties d'immeubles bâties ou non bâties visitées | Ouvrages, parties d'ouvrages et éléments examinés | Résultats des constatations termites | Résultats des constatations des insectes à larves xylophages | Résultats des constatations des champignons lignivores |
|---|---|---|---|---|
| | Mur - A, B - bois | - | Indice d'infestation de grosses vrillettes, petites vrillettes : Bois dégradé, Présence de trous de sortie, Présence de vermoulures, Présence de sciure de bois | - |

| | <p>Localisation : RDC - Pièce 3<br/>Parasite : Grosses vrillettes, Petites vrillettes<br/>Indices : Bois dégradé, Présence de trous de sortie, Présence de vermoulures, Présence de sciure de bois</p> |

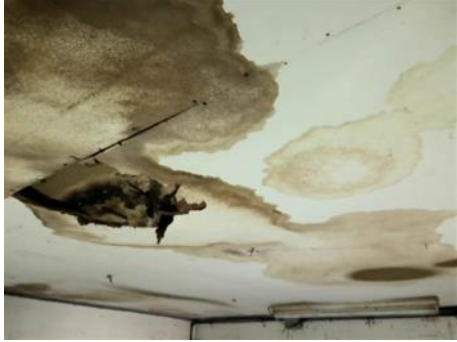
| Parties d'immeubles bâties ou non bâties visitées | Ouvrages, parties d'ouvrages et éléments examinés | Résultats des constatations termites | Résultats des constatations des insectes à larves xylophages | Résultats des constatations des champignons lignivores |
|---|---|---|---|---|
| | Plafond - bois et peinture | - | - | Indice d'infestation de champignons de pourriture molle, champignons de décoloration, moisissures : Bois dégradé, Bois décoloré, Fructifications visibles |

| | <p>Localisation : RDC - Pièce 5<br/>Parasite : Champignons de pourriture molle, Champignons de décoloration, Moisissures<br/>Indices : Bois dégradé, Bois décoloré, Fructifications visibles</p> |

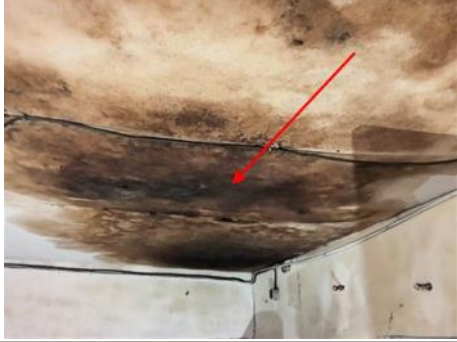
| Parties d'immeubles bâties ou non bâties visitées | Ouvrages, parties d'ouvrages et éléments examinés | Résultats des constatations termites | Résultats des constatations des insectes à larves xylophages | Résultats des constatations des champignons lignivores |
|---|---|---|---|---|
| | Plafond - bois et peinture | - | - | Indice d'infestation de champignons de pourriture molle, moisissures : Bois dégradé, Bois décoloré, Fructifications visibles |

| | <p>Localisation : RDC - Pièce 6<br/>Parasite : Champignons de pourriture molle, Moisissures<br/>Indices : Bois dégradé, Bois décoloré, Fructifications visibles</p> |

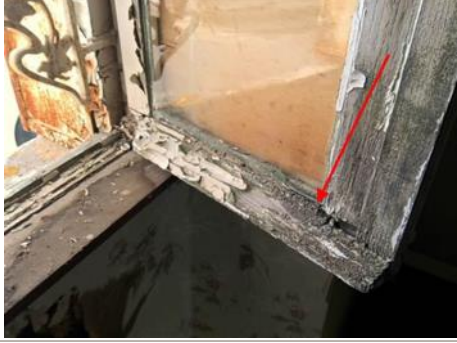
| Parties d'immeubles bâties ou non bâties visitées | Ouvrages, parties d'ouvrages et éléments examinés | Résultats des constatations termites | Résultats des constatations des insectes à larves xylophages | Résultats des constatations des champignons lignivores |
|---|---|---|---|---|
| | Fenêtre - bois et peinture | - | - | Indice d'infestation de champignons de pourriture cubique, moisissures : Bois dégradé |

| | <p>Localisation : Étage 1 - Chambre 1<br/>Parasite : Champignons de pourriture cubique, Moisissures<br/>Indices : Bois dégradé</p> |

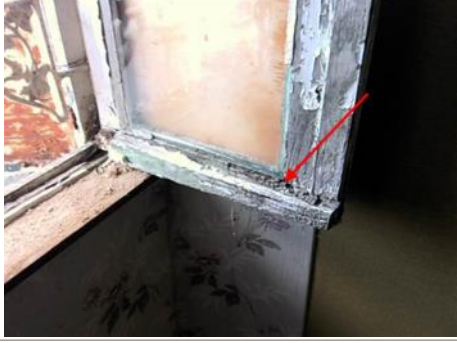
| Parties d'immeubles bâties ou non bâties visitées | Ouvrages, parties d'ouvrages et éléments examinés | Résultats des constatations termites | Résultats des constatations des insectes à larves xylophages | Résultats des constatations des champignons lignivores |
|---|---|---|---|---|
| | Fenêtre - bois et peinture | - | - | Indice d'infestation de champignons de pourriture cubique, moisissures : Bois dégradé |

| | <p>Localisation : Étage 1 - SdE<br/>Parasite : Champignons de pourriture cubique, Moisissures<br/>Indices : Bois dégradé</p> |

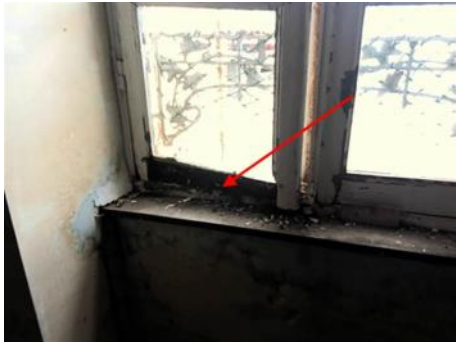
| Parties d'immeubles bâties ou non bâties visitées | Ouvrages, parties d'ouvrages et éléments examinés | Résultats des constatations termites | Résultats des constatations des insectes à larves xylophages | Résultats des constatations des champignons lignivores |
|---|---|---|---|---|
| | Fenêtre - bois et peinture | - | - | Indice d'infestation de champignons de pourriture cubique, moisissures : Bois dégradé |

| | <p>Localisation : Étage 1 - Chambre 2<br/>Parasite : Champignons de pourriture cubique, Moisissures<br/>Indices : Bois dégradé</p> |

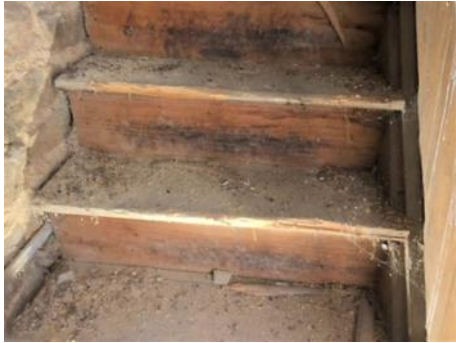
| Parties d'immeubles bâties ou non bâties visitées | Ouvrages, parties d'ouvrages et éléments examinés | Résultats des constatations termites | Résultats des constatations des insectes à larves xylophages | Résultats des constatations des champignons lignivores |
|---|---|---|---|---|
| Étage 1 - Escalier 3 | Marches - bois | - | Indice d'infestation de petites vrillettes :<br>Présence de trous de sortie,<br>Présence de vermoulures | - |

| | <p>Localisation : Étage 1 - Escalier 3<br/>Parasite : Petites vrillettes<br/>Indices : Présence de trous de sortie, Présence de vermoulures</p> |

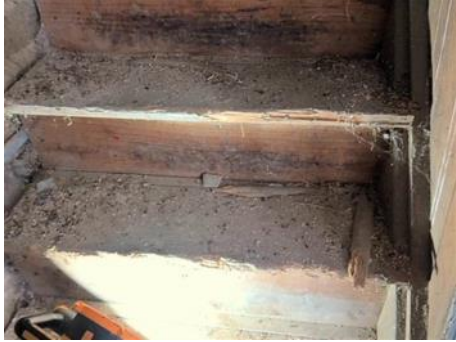
| Parties d'immeubles bâties ou non bâties visitées | Ouvrages, parties d'ouvrages et éléments examinés | Résultats des constatations termites | Résultats des constatations des insectes à larves xylophages | Résultats des constatations des champignons lignivores |
|---|---|---|---|---|
| | Contre-marches - bois | - | Indice d'infestation de petites vrillettes :<br>Présence de trous de sortie,<br>Présence de vermoulures | - |

| | <p>Localisation : Étage 1 - Escalier 3<br/>Parasite : Petites vrillettes<br/>Indices : Présence de trous de sortie, Présence de vermoulures</p> |

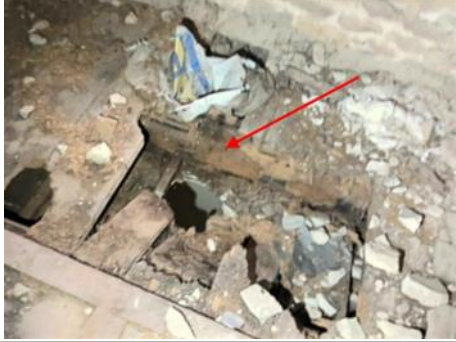
| Parties d'immeubles bâties ou non bâties visitées | Ouvrages, parties d'ouvrages et éléments examinés | Résultats des constatations termites | Résultats des constatations des insectes à larves xylophages | Résultats des constatations des champignons lignivores |
|---|---|---|---|---|
| Étage 2 - Combles 2 | Sol - bois, Solives et charpente | - | Indice d'infestation de grosses vrillettes, petites vrillettes :<br>Bois dégradé, Présence de trous de sortie, Présence de vermoulures | - |

| | <p>Localisation : Étage 2 - Combles 2<br/>Parasite : Grosses vrillettes, Petites vrillettes<br/>Indices : Bois dégradé, Présence de trous de sortie, Présence de vermoulures</p> |

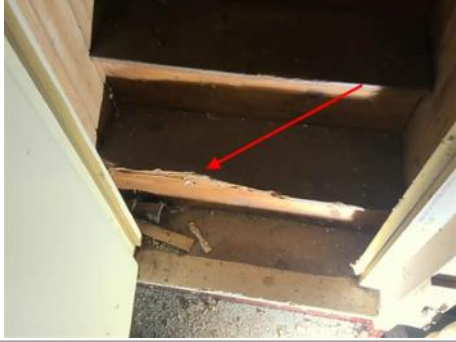
| Parties d'immeubles bâties ou non bâties visitées | Ouvrages, parties d'ouvrages et éléments examinés | Résultats des constatations termites | Résultats des constatations des insectes à larves xylophages | Résultats des constatations des champignons lignivores |
|---|---|---|---|---|
| Étage 2 - Escalier 4 | Marches - bois | - | Indice d'infestation de petites vrillettes :<br>Présence de trous de sortie, Présence de vermoulures | - |

| | <p>Localisation : Étage 2 - Escalier 4<br/>Parasite : Petites vrillettes<br/>Indices : Présence de trous de sortie, Présence de vermoulures</p> |

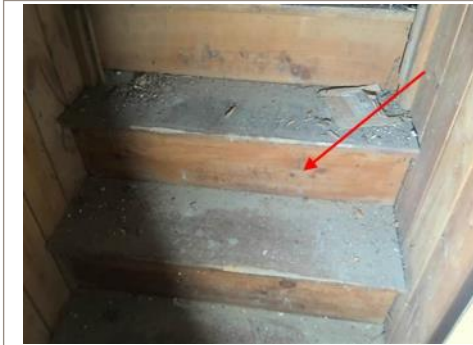
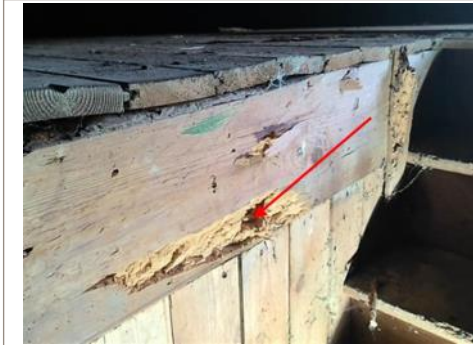
| Parties d'immeubles bâties ou non bâties visitées | Ouvrages, parties d'ouvrages et éléments examinés | Résultats des constatations termites | Résultats des constatations des insectes à larves xylophages | Résultats des constatations des champignons lignivores |
|---|---|---|---|---|
| Étage 2 - Combles 3 | Sol - bois, Solives et charpente | - | Indice d'infestation de petites vrillettes :<br>Présence de trous de sortie, Présence de vermoulures | - |

| | <p>Localisation : Étage 2 - Escalier 4<br/>Parasite : Petites vrillettes<br/>Indices : Présence de trous de sortie, Présence de vermoulures</p> |

Localisation : Étage 2 - Combles 3  
Parasite : Petites vrillettes  
Indices : Présence de trous de sortie, Présence de vermoulures

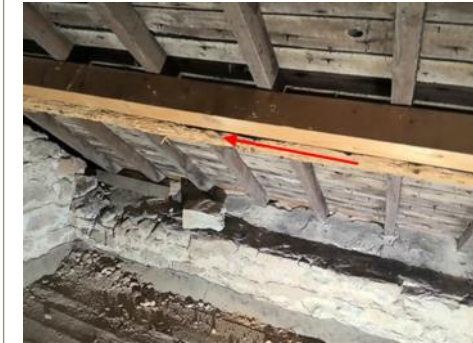
| Parties d'immeubles bâties ou non bâties visitées | Ouvrages, parties d'ouvrages et éléments examinés | Résultats des constatations termites | Résultats des constatations des insectes à larves xylophages | Résultats des constatations des champignons lignivores |
|---|---|---|---|---|
| | Charpente - bois | - | Indice d'infestation de petites vrillettes :<br>Présence de trous de sortie, Présence de vermoulures | - |

Localisation : Étage 2 - Combles 3  
Parasite : Petites vrillettes  
Indices : Présence de trous de sortie, Présence de vermoulures
