# Diagnostic géotechnique et conception du confortement d'un mur en pied de talus sur l'hôpital d'Hyères (83)

Mission de diagnostic géotechnique – G5

Mission géotechnique de conception – G2 PRO

Rapport n°A140108 / version A – 4 décembre 2025

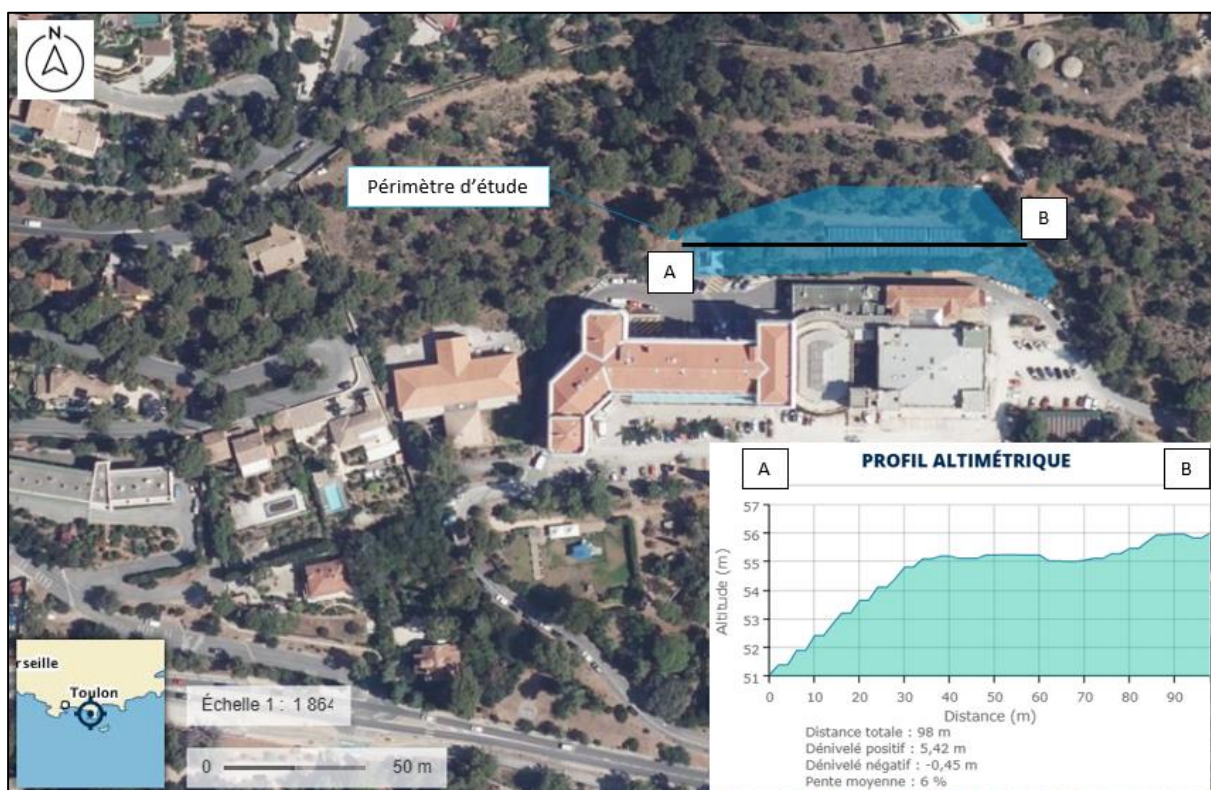
La topographie du site est principalement en pente, avec une altimétrie pouvant varier entre 51,0 et 56,0 m NGF d'Ouest en Est et entre 45 et 58 m NGF du Nord au Sud.

Figure 3 : Profil altimétrique Ouest et Est sur l'emprise du projet (Source : Géoportail)

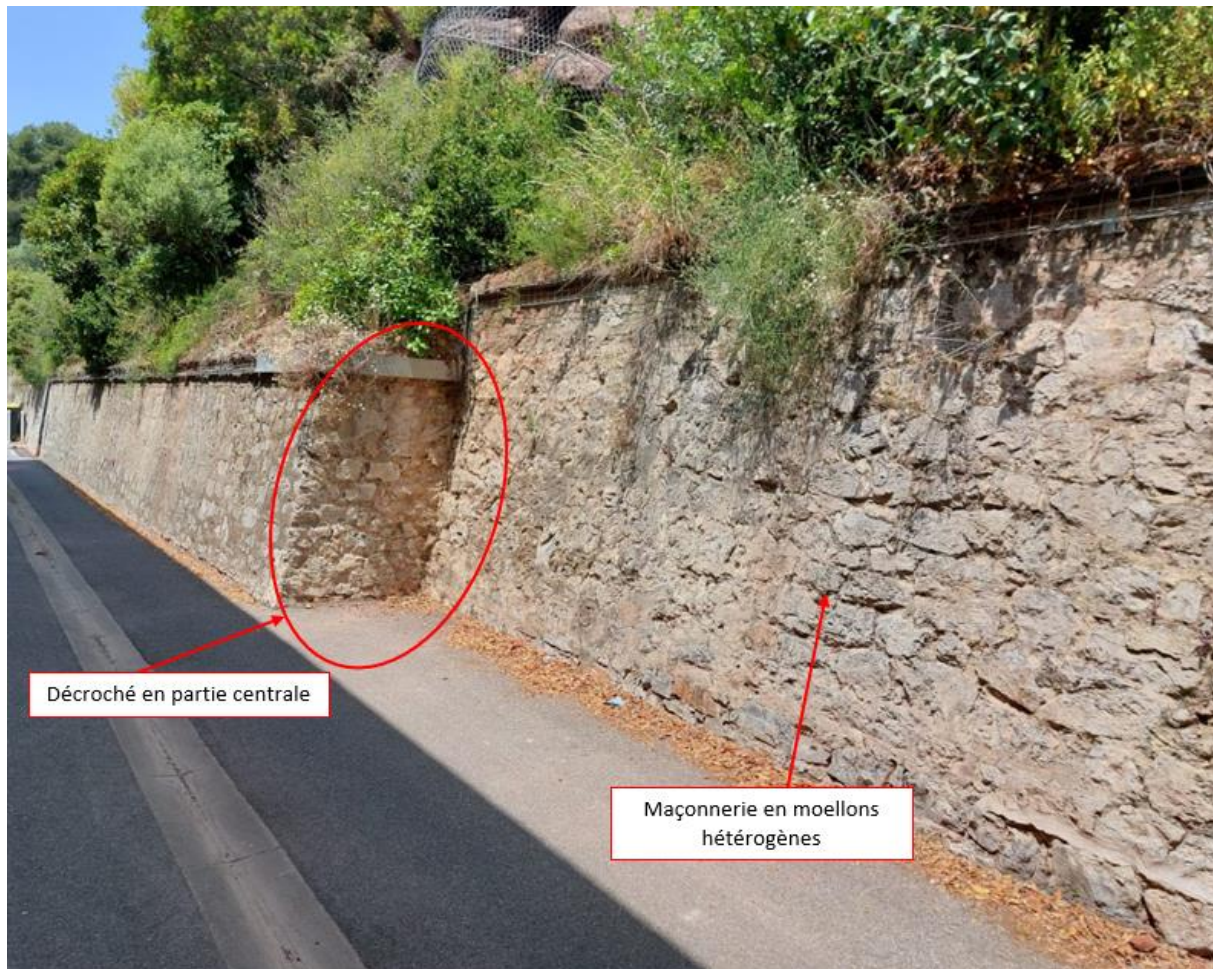
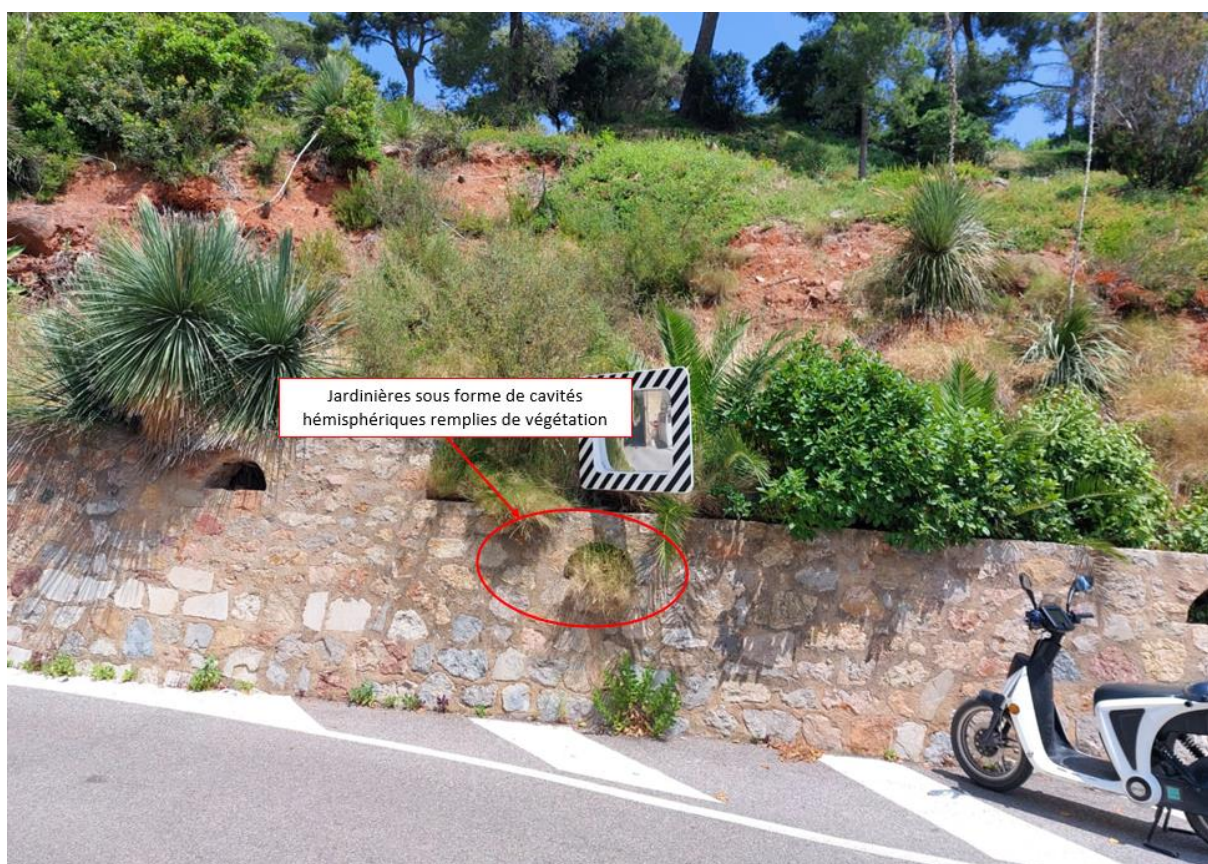
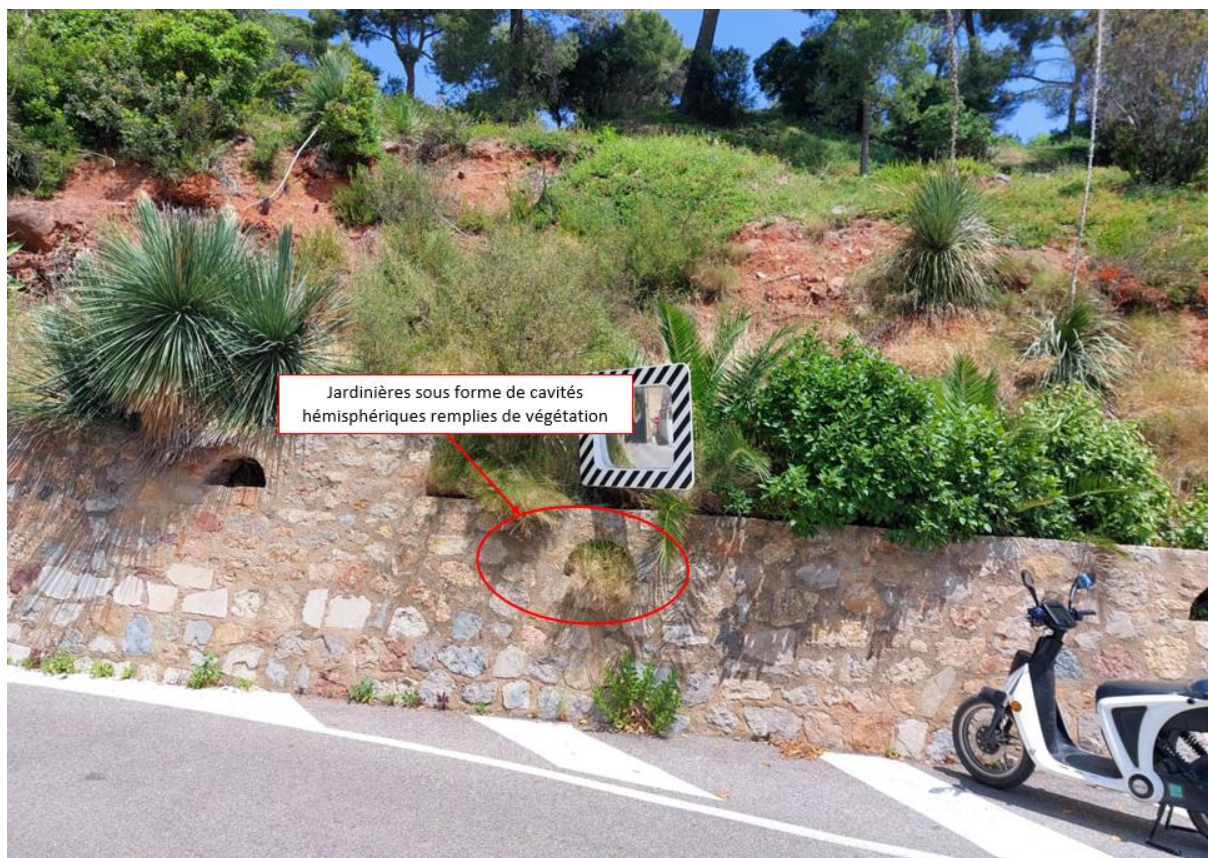
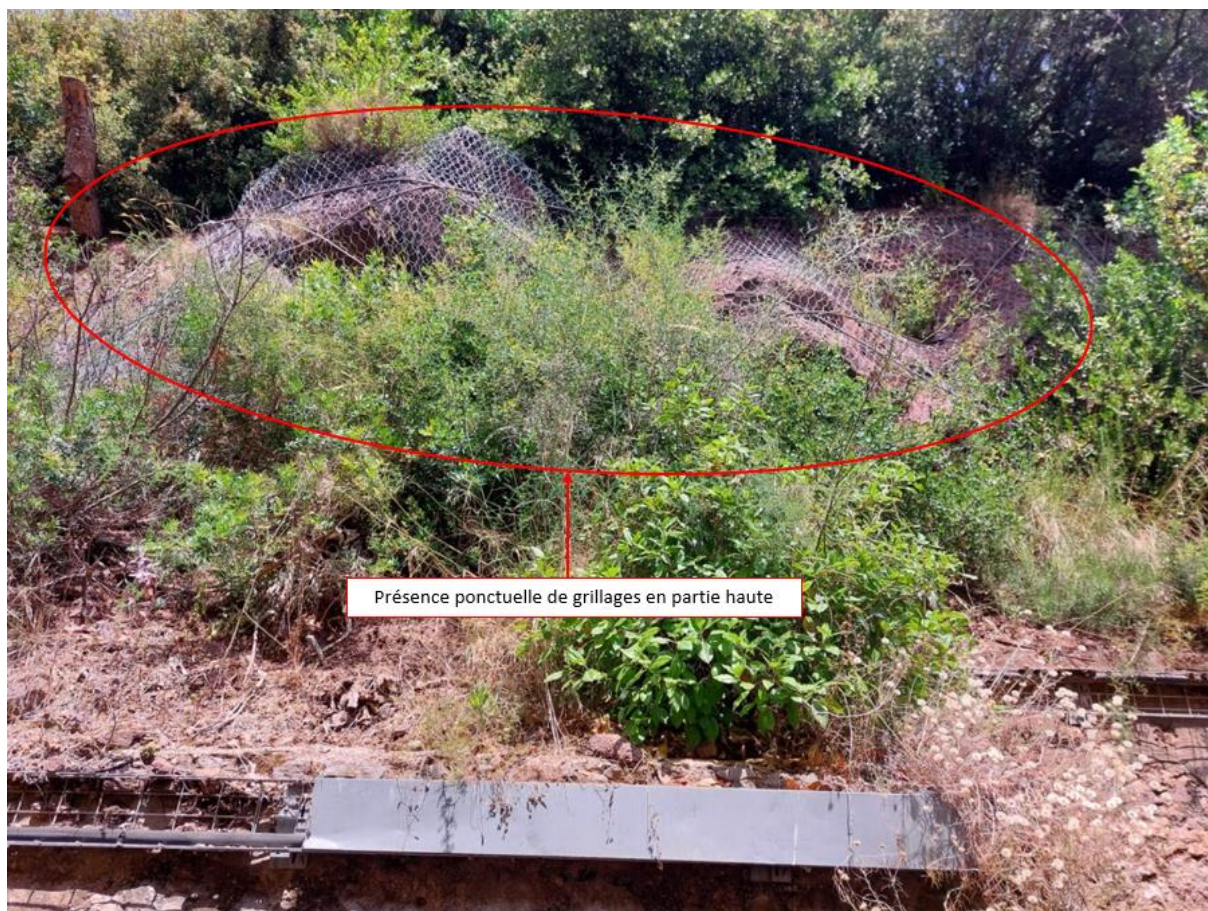
Le mur de soutènement présente un état sans désordres majeurs, marqué par une maçonnerie en moellons hétérogènes et des joints altérés, avec quelques anomalies structurales et environnementales observées lors de la visite de site du 10 avril 2025. Les caractéristiques principales sont les suivantes :

- Maçonnerie en moellons hétérogènes avec joints altérés et dégradés ;
- Décroché visible en partie centrale du mur ;
- Intrusion de racines dans les joints des pierres ;
- Chemin de câbles en encorbellement ;
- Abondante végétation arbustive au sommet et sur les parements du mur ;
- Reprise partielle sommitale en béton présentant une fissuration linéaire horizontale ;

- Matériaux vierges instables en surplomb, non retenus par la végétation ;
- Jardinières sous forme de cavités hémisphériques remplies de végétation ;
- Absence de barbacanes en pied de mur pour l'évacuation des eaux pluviales ;
- Présence ponctuelle de grillage en partie haute ;
- Petites zones affouillées en pied de mur.

D'une manière générale, le mur ne présente pas de désordres majeurs. Les désordres sont essentiellement générés par de la végétation arbustive et des zones restreintes de petites cavités en pied de mur.

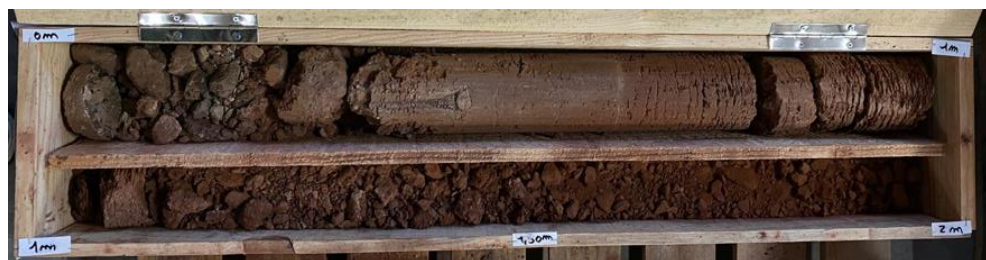
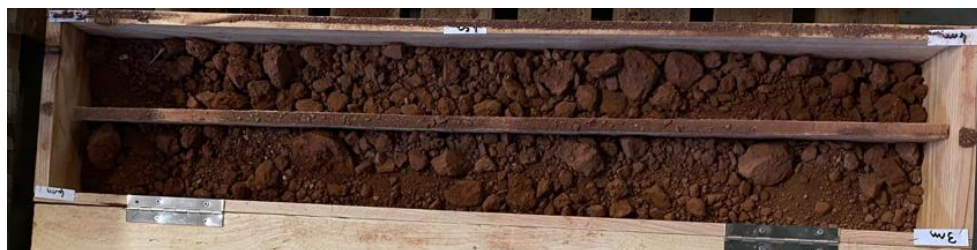
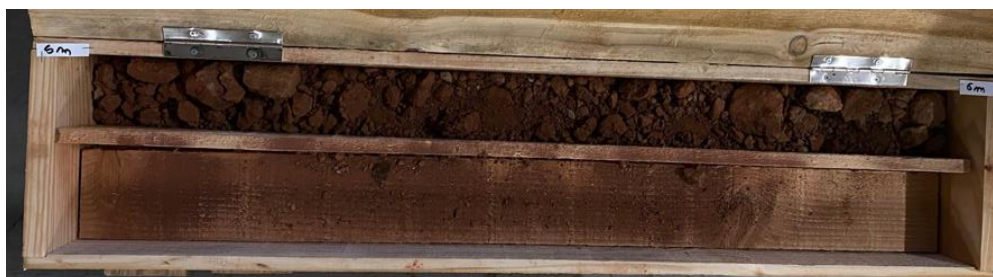
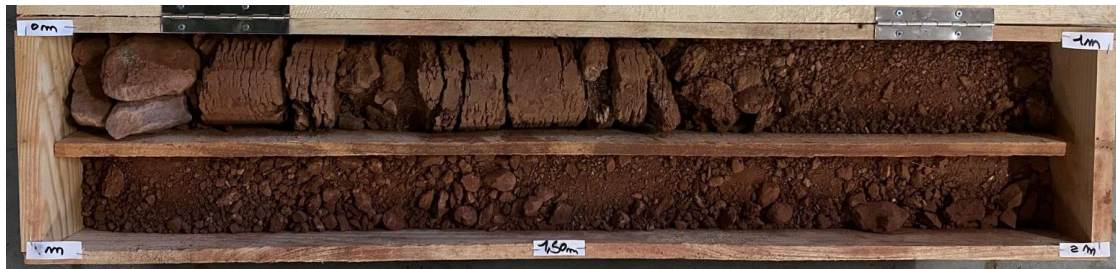
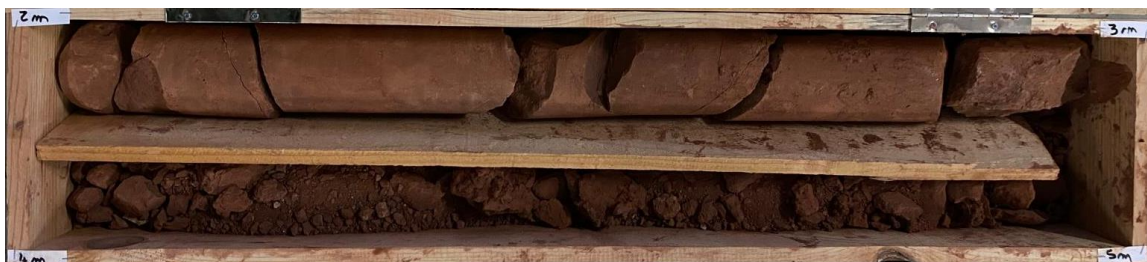
- **Grès sableux** : Les grès sableux sont caractérisés ici par des sables carbonatés lâches et parfois argileux, marron rougeâtre, avec présence d'éléments indurés marron rougeâtre millimétriques à centimétriques. Ces grès sont d'une épaisseur localement comprise entre 5,0 m et 6,0 m.

La base de cet horizon varie donc entre 39,7 et 38,7 m NGF environ en pied de talus, et entre 52,7 et 51,7 m NGF en tête de talus.

Figure 12 : Extrait des photographies du sondage carotté dans les grès sableux (source : SC1 – 0 à 2,0 m)

Figure 13 : Extrait des photographies du sondage carotté dans les grès sableux (source : SC1 – 3,0 à 5,0 m)

Figure 14 : Extrait des photographies du sondage carotté dans les grès sableux (source : SC1 – 5,0 à 6,0 m)

Figure 15 : Extrait des photographies du sondage carotté dans les grès sableux (source : SC2 – 0 à 2,0 m)

Figure 16 : Extrait des photographies du sondage carotté dans les grès sableux (source : SC2 – 2,0 à 5,0 m)

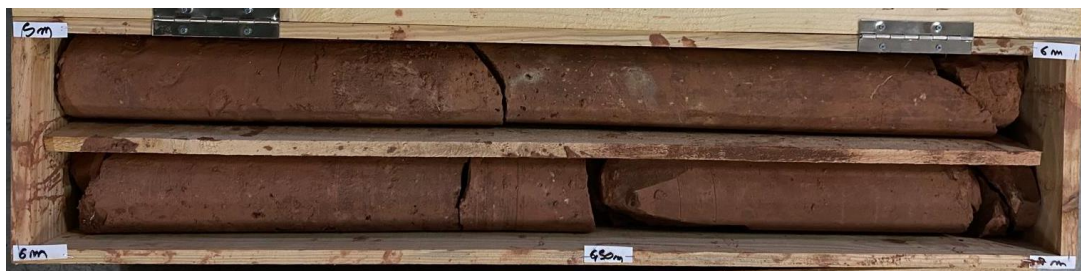
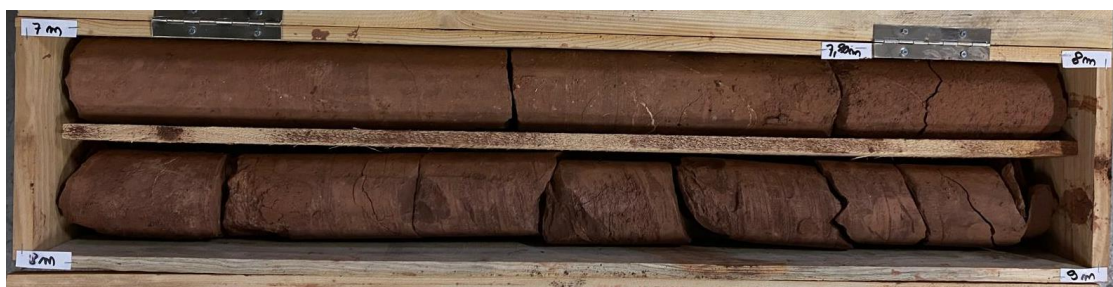
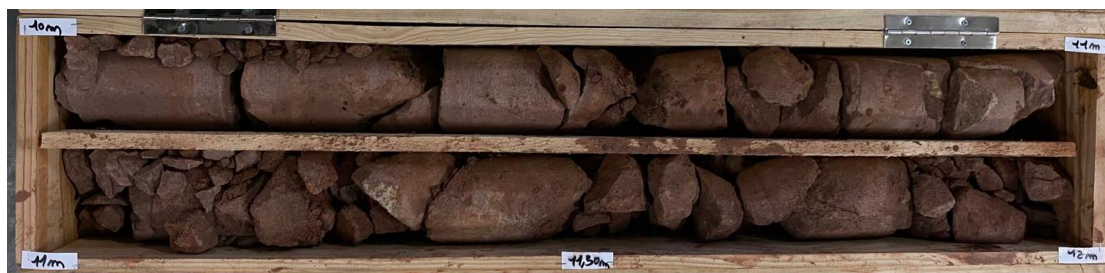
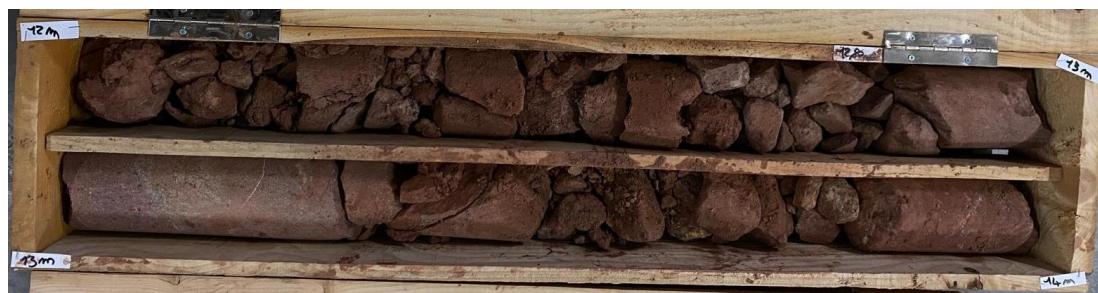
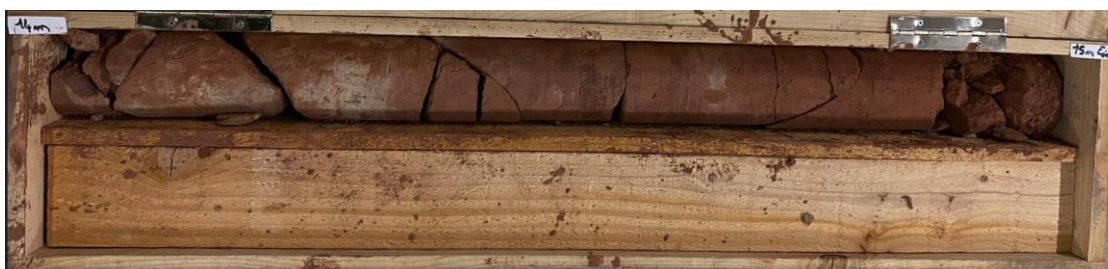
- **Arkose** : L'arkose saine se caractérise ici sous un faciès rocheux, peu fracturé en surface à très fracturé en profondeur avec des passages marneux. L'horizon est plutôt de forte compacité.

Figure 17 : Extrait des photographies du sondage carotté dans l'arkose (source : SC2 – 5,0 à 7,0 m)

Figure 18 : Extrait des photographies du sondage carotté dans l'arkose (source : SC2 – 7,0 à 9,0 m)

Figure 19 : Extrait des photographies du sondage carotté dans l'arkose (source : SC2 – 10,0 à 12,0 m)

Figure 20 : Extrait des photographies du sondage carotté dans l'arkose (source : SC2 – 12,0 à 14,0 m)

Figure 21 : Extrait des photographies du sondage carotté dans l'arkose (source : SC2 – 14,0 à 15,0 m)

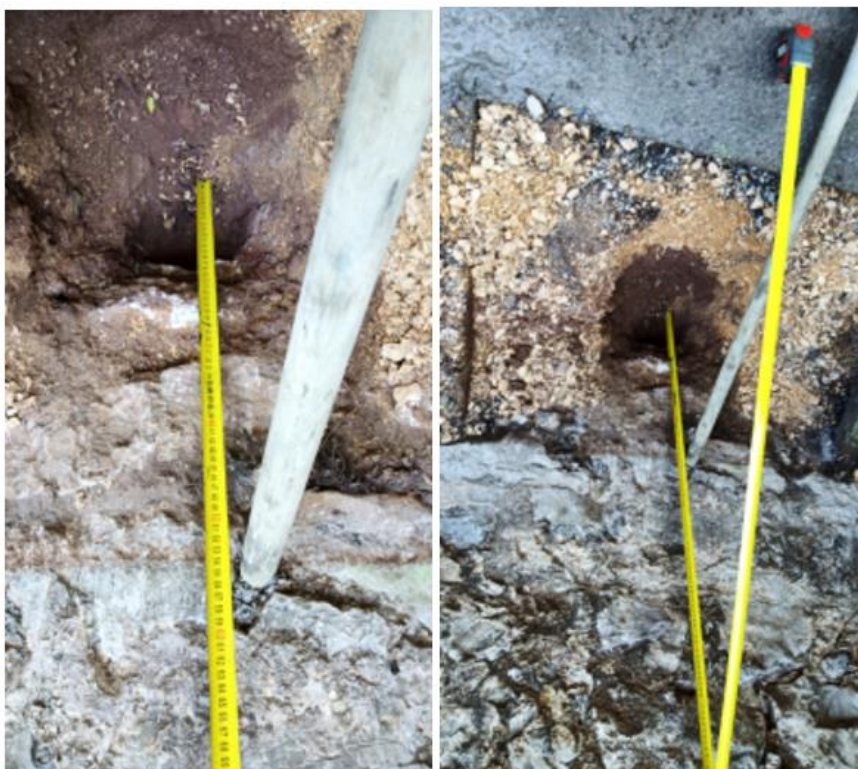
- De 0 à 10 cm : une couche d'enrobé en surface, directement liée à l'aménagement de voirie et trottoir.
- De 10 à 30 cm : des remblais composés de matériaux hétérogènes mêlés à des éléments de végétation et racines.
- De 30 à 55 cm : une argile rouge compacte, caractéristique des terrains naturels sous-jacents à la zone remblayée.

La fouille a ainsi traversé l'ensemble du remblaiement et a atteint l'argile rouge, horizon naturel, sans atteindre d'eau, le niveau piézométrique étant nul. La présence de racines et de végétation superficielle est notée dans les remblais

Photo 1 : Photographie de la fouille F1
