# Rapport de repérage des matériaux et produits contenant de l'amiante avant réalisation de travaux

**Rapport N° :** 28874357/S3/1/AM-OIR-INFRA\_V1**Rédigé le :** 15/12/2025**Référence au programme de travaux :**

**CASERNE DE BOULIAC VOIRIE**

| Description succincte du programme des travaux |
|---|
| Renforcement du mur de soutènement en contrebas de la route du même virage. |

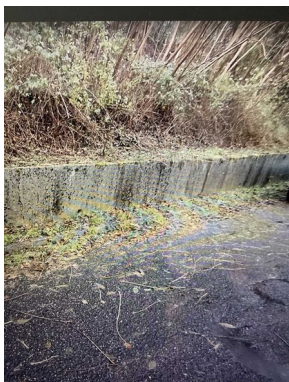
| P8 | ZPSO 9 |

| Localisation | Ouvrage | Matériau / Produit | Aspect | Couleur | N° ZPSO | N° Prél. | N° Sond. | Critère de décision | Observation | Présence amiante |
|---|---|---|---|---|---|---|---|---|---|---|
| Caserne de Bouliac -> RDC contrebas -> Muret de soutènement | 02 - Parois verticales extérieures et Façades ->Façades lourdes y compris poteaux | Enduits extérieurs projetés, lissés ou talochés, crépis extérieurs | Ciment | / | 9 | P8<br>N | / | AN | mur de soutènement | Non |

| P8 | ZPSO 9 |
|---|---|
| Caserne de Bouliac -> RDC contrebas -> Muret de soutènement | |
| 02 - Parois verticales extérieures et Façades -> Façades lourdes y compris poteaux -> Enduits extérieurs projetés, lissés ou talochés, crépis extérieurs | |

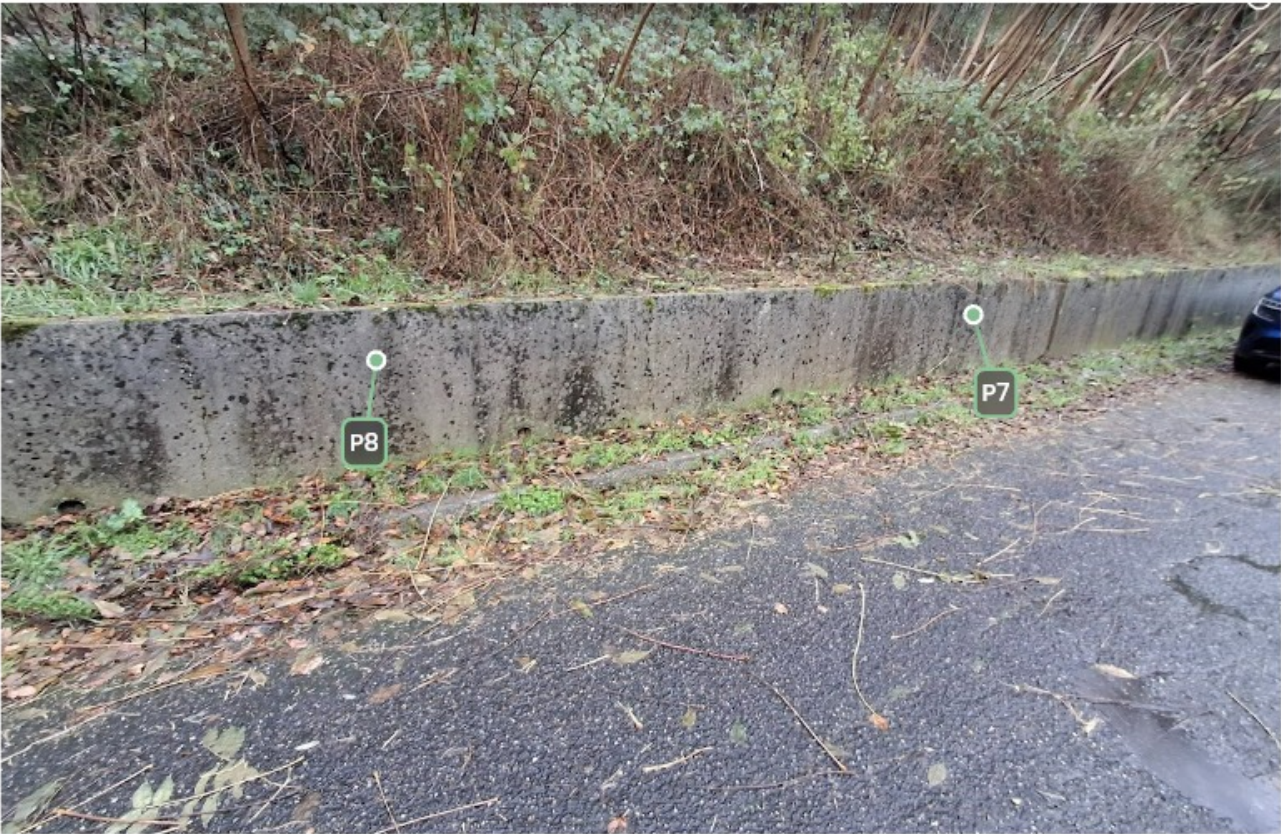
| PLANCHE DE REPERAGE TECHNIQUE | | |

| PLANCHE DE REPERAGE TECHNIQUE | | |
|---|---|---|
| Localisation<br><br>Caserne de Bouliac ><br>RDC contrebas | Date visite | Le 25/11/2025 |
