CASERNE DE BOULIAC

**Rapport : 29282203**

**RAPPORT DE PRELEVEMENT ET D'ANALYSE  
POUR RECHERCHE HAP**

| Adresse(s) d'intervention : | SGAMISO<br>CASERNE DE BOULIAC |

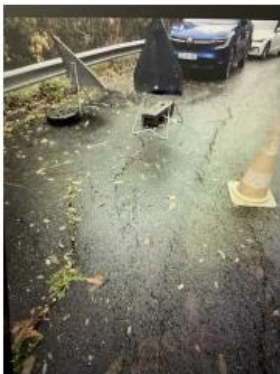
| P5 | ZPSO 8 |

| <b>N°<br/>D'ECHANTIL<br/>LON</b> | <b>MATERIAU PRELEVE ET<br/>ASPECT VISUEL</b> | <b>LOCALISATION DU PRELEVEMENT</b> | <b>PRESENCE D'AMIANTE<br/>(OUI / NON)</b> | <b>SOMME DES 16<br/>HAP (MG/KG)</b> | <b>RECYCLABLE<br/>(SI &lt; 50 MG/KG)</b> |
|---|---|---|---|---|---|
| P5 | Chaussée -> Enrobé<br>bitumineux<br>(Couche 1 : 5 cm) | Caserne de Bouliac -> RDC -><br>Virage voirie accès caserne | NON | < 50 MG/KG | Oui |

| P5 | ZPSO 8 |
|---|---|
| Caserne de Bouliac -> RDC -> Virage voirie | |
| Route en agglomération -> Chaussée -> Enrobé | |

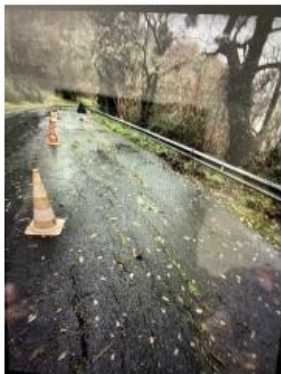
| P6 | ZPSO 8 |

| <b>N°<br/>D'ECHANTIL<br/>LON</b> | <b>MATERIAU PRELEVE ET<br/>ASPECT VISUEL</b> | <b>LOCALISATION DU PRELEVEMENT</b> | <b>PRESENCE D'AMIANTE<br/>(OUI / NON)</b> | <b>SOMME DES 16<br/>HAP (MG/KG)</b> | <b>RECYCLABLE<br/>(SI &lt; 50 MG/KG)</b> |
|---|---|---|---|---|---|
| P6 | Chaussée -> Enrobé<br>bitumineux<br>(Couche 1 : 5 cm) | Caserne de Bouliac -> RDC -><br>Virage voirie accès caserne | NON | < 50 MG/KG | Oui |

| P6 | ZPSO 8 |
|---|---|
| Caserne de Bouliac -> RDC -> Virage voirie | |
| Route en agglomération -> Chaussée -> Enrobé | |
