## Rapport de recherche de polluants dans les revêtements routiers ou bitumineux

Numéro de dossier : **EPFBR3\_01\_20251211\_23-22106-2\_EXT\_CAROT**  
Norme employée : Absence de norme de référence  
Date du repérage : 11/12/2025  
Heure d'arrivée : 15 h 55  
Date émission : 06/01/2026

Adresse : **92 et 94 rue de brest  
22360 LANGUEUX**

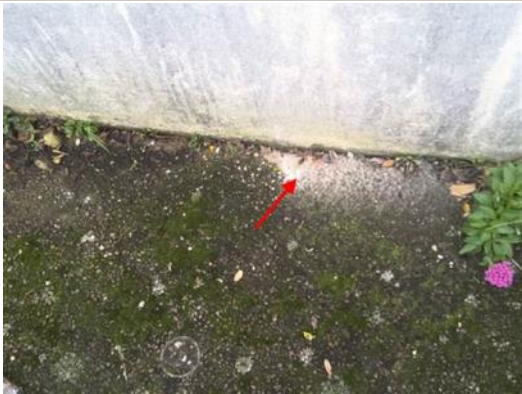
| Réf. carotte | Localisation | Epaisseur (cm) | Photo | Couches | Conclusion amiante | Conclusion HAP | Conclusion HCT |
|---|---|---|---|---|---|---|---|
| Carotte 01 | Voie : S/O<br>PR / Pos : S/O<br>Géo. X : S/O<br>Géo. Y : S/O<br>Précision : 92 et 94 rue de brest | 5 cm | | <b>Réf. : Couche 02</b><br>Descriptif : Matériaux routier<br>Epaisseur : 5 | Absence | <50 mg/kg | 0 mg/kg |

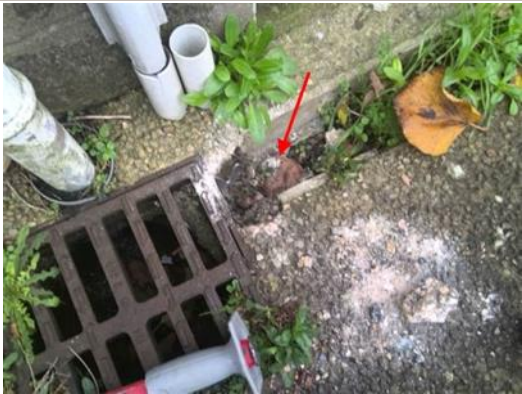
| Réf. carotte | Localisation | Epaisseur (cm) | Photo | Couches | Conclusion amiante | Conclusion HAP | Conclusion HCT |
|---|---|---|---|---|---|---|---|
| Carotte 02 | Voie : S/O<br>PR / Pos : S/O<br>Géo. X : S/O<br>Géo. Y : S/O<br>Précision : 92 et 94 rue de brest | 4 cm | | <b>Réf. : Couche 01</b><br>Descriptif : Matériaux routier<br>Epaisseur : 4 | Absence | <50 mg/kg | 0 mg/kg |

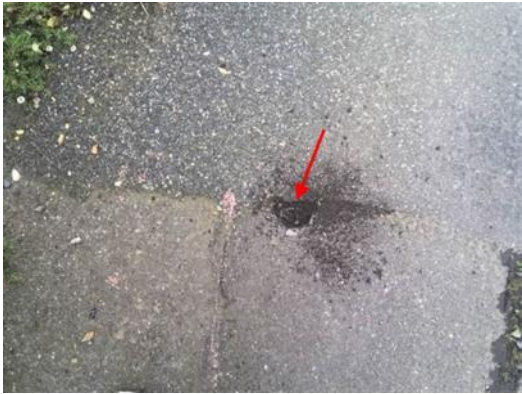
| Réf. carotte | Localisation | Epaisseur (cm) | Photo | Couches | Conclusion amiante | Conclusion HAP | Conclusion HCT |
|---|---|---|---|---|---|---|---|
| Carotte 03 | Voie : S/O<br>PR / Pos : S/O<br>Géo. X : S/O<br>Géo. Y : S/O<br>Précision : 92 et 94 rue de brest | 6 cm | | <b>Réf. : Couche 01</b><br>Descriptif : Matériaux routier<br>Epaisseur : 6 | Absence | <50 mg/kg | 0 mg/kg |

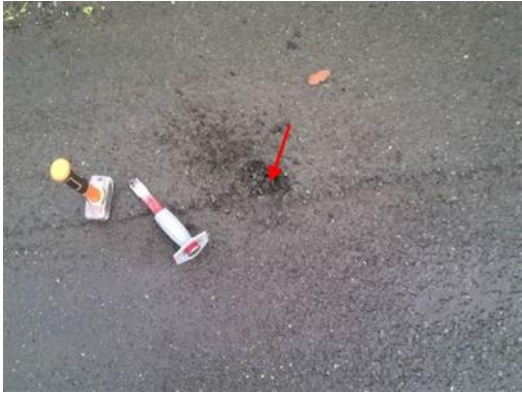
| Réf. carotte | Localisation | Epaisseur (cm) | Photo | Couches | Conclusion amiante | Conclusion HAP | Conclusion HCT |
|---|---|---|---|---|---|---|---|
| Carotte 04 | Voie : S/O<br>PR / Pos : S/O<br>Géo. X : S/O<br>Géo. Y : S/O<br>Précision : 92 et 94 rue de brest | 6 cm | | <b>Réf. : Couche 01</b><br>Descriptif : Matériaux routier<br>Epaisseur : 6 | Absence | <50 mg/kg | 0 mg/kg |

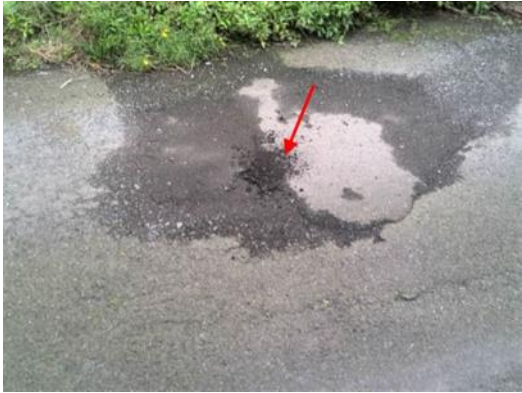
| Réf. carotte | Localisation | Epaisseur (cm) | Photo | Couches | Conclusion amiante | Conclusion HAP | Conclusion HCT |
|---|---|---|---|---|---|---|---|
| Carotte 05 | Voie : S/O<br>PR / Pos : S/O<br>Géo. X : S/O<br>Géo. Y : S/O<br>Précision : 92 et 94 rue de brest | 5 cm | | <b>Réf. : Couche 01</b><br>Descriptif : Matériaux routier<br>Epaisseur : 5 | Absence | <50 mg/kg | 0 mg/kg |
