## Constat de l'état parasitaire dans les immeubles bâtis ou non bâtis

Numéro de dossier : EPFBR3\_01\_20250930\_23-22106-2\_BATD\_DEML  
Norme employée : AFNOR NF P03-200 (Version de mai 2016)  
Date du repérage : 02/10/2025  
Heure d'arrivée : 08 h 30  
Durée du repérage : 06 h 00  
Date émission : 14/10/2025

Adresse : **92 et 94 rue de brest  
22360 LANGUEUX**

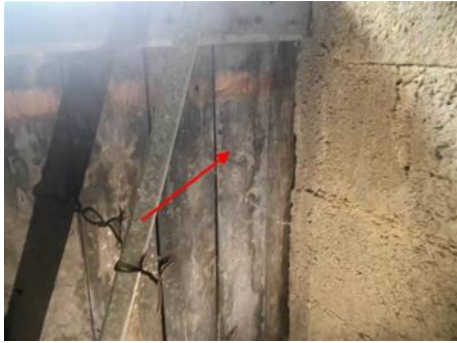
| | <p>Localisation : RDC - Box 1<br/>Parasite : Grosses vrillettes, Petites vrillettes<br/>Indices : Présence de trous de sortie</p> |

| Parties d'immeubles bâties ou non bâties visitées | Ouvrages, parties d'ouvrages et éléments examinés | Résultats des constatations termites | Résultats des constatations des insectes à larves xylophages | Résultats des constatations des champignons lignivores |
|---|---|---|---|---|
| | Porte 2 - B - bois et peinture | - | Indice d'infestation de grosses vrillettes, petites vrillettes :<br>Présence de trous de sortie | - |

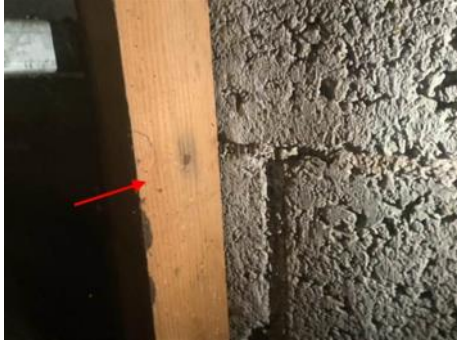
| | <p>Localisation : RDC - Box 2<br/>Parasite : Grosses vrillettes, Petites vrillettes<br/>Indices : Bois dégradé</p> |

| Parties d'immeubles bâties ou non bâties visitées | Ouvrages, parties d'ouvrages et éléments examinés | Résultats des constatations termites | Résultats des constatations des insectes à larves xylophages | Résultats des constatations des champignons lignivores |
|---|---|---|---|---|
| | Poutres - bois et peinture | - | Indice d'infestation de grosses vrillettes, petites vrillettes :<br>Bois dégradé | - |

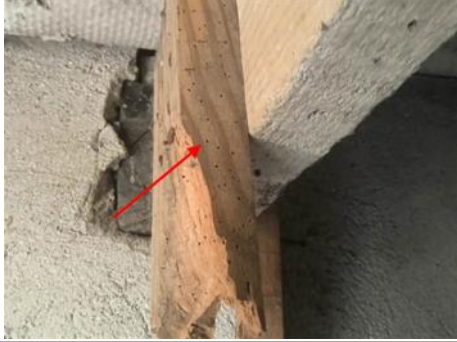
| | <p>Localisation : RDC - Box 3<br/>Parasite : Grosses vrillettes, Petites vrillettes<br/>Indices : Bois dégradé, Présence de trous de sortie</p> |

| Parties d'immeubles bâties ou non bâties visitées | Ouvrages, parties d'ouvrages et éléments examinés | Résultats des constatations termites | Résultats des constatations des insectes à larves xylophages | Résultats des constatations des champignons lignivores |
|---|---|---|---|---|
| | Poutres - bois | - | Indice d'infestation de grosses vrillettes, petites vrillettes :<br>Bois dégradé, Présence de trous de sortie | Indice d'infestation de moisissures :<br>Bois dégradé |

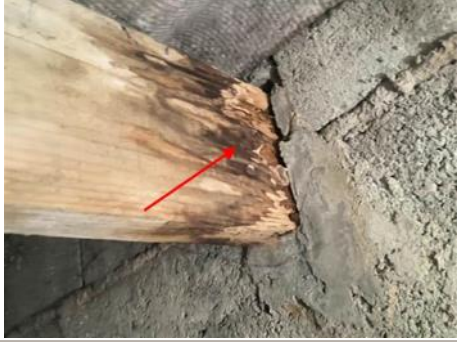
| | <p>Localisation : RDC - Box 3<br/>Parasite : Moisissures<br/>Indices : Bois dégradé</p> |

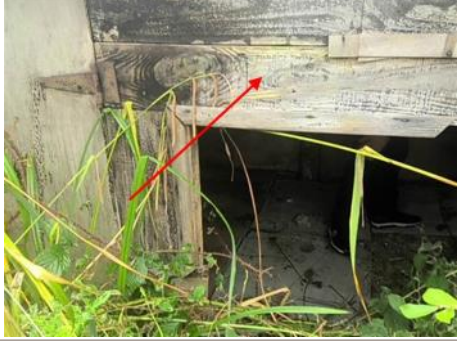
| | <p>Localisation : RDC - Poulailler<br/>Parasite : Grosses vrillettes, Petites vrillettes<br/>Indices : Bois dégradé, Présence de trous de sortie</p> |

| Parties d'immeubles bâties ou non bâties visitées | Ouvrages, parties d'ouvrages et éléments examinés | Résultats des constatations termites | Résultats des constatations des insectes à larves xylophages | Résultats des constatations des champignons lignivores |
|---|---|---|---|---|
| | Mur - A, B, C, D - bois et peinture | - | Indice d'infestation de grosses<br>vrillettes, petites vrillettes :<br>Bois dégradé, Présence de trous de<br>sortie | Indice d'infestation de moisissures<br>:<br>Bois dégradé, Bois décoloré |

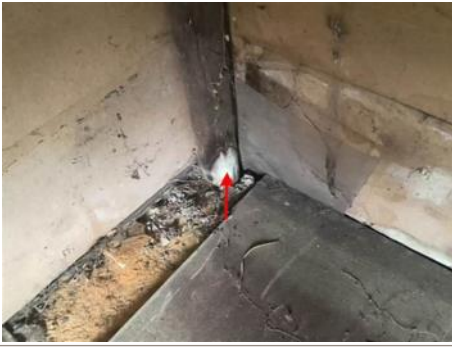
| | <p>Localisation : RDC - Poulailler<br/>Parasite : Moisissures<br/>Indices : Bois dégradé, Bois décoloré</p> |
