# Rapport de repérage amiante avant réalisation de travaux dans un immeuble bâti

**Rapport N° :** 28728237/S1/1/AM-RTV\_V1**Rédigé le :** 17/12/2025**Référence au programme de travaux :**

**DGATT**

**BATIMENT PRINCIPAL**

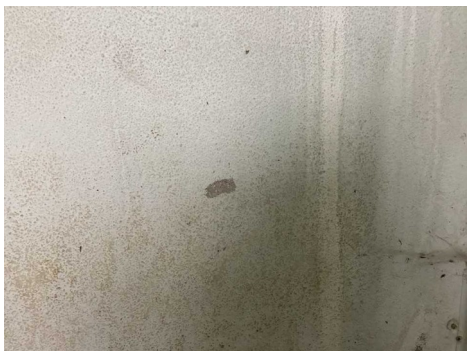
| P1 | ZPSO 1 |

| Localisation | Ouvrage | Matériau / Produit | Aspect | Couleur | N° ZPSO | N° Prél. | N° Sond. | Critère de décision | Observation | Présence amiante |
|---|---|---|---|---|---|---|---|---|---|---|
| | Murs et cloisons maçonnées "en dur" | Enduits lissés, projetés ou talochés | Ciment | / | 1 | P1*<br>N | / | AN | / | Non |

| P1 | ZPSO 1 |
|---|---|
| Murs et cloisons maçonnées "en dur" -> Enduits lissés, projetés ou talochés | |

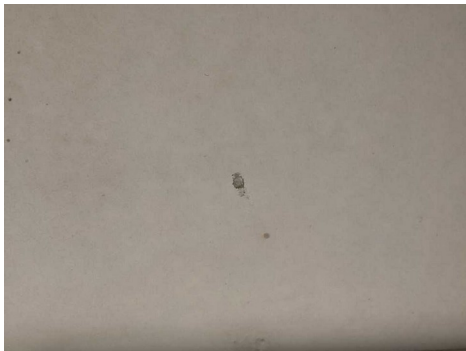
| P2 | ZPSO 2 |

| Localisation | Ouvrage | Matériau / Produit | Aspect | Couleur | N° ZPSO | N° Prél. | N° Sond. | Critère de décision | Observation | Présence amiante |
|---|---|---|---|---|---|---|---|---|---|---|
| Bâtiment principal -><br>RDC -> Volume 1 | Plafonds | Enduits lissés, projetés ou talochés | Ciment | / | 2 | P2*<br>N | / | AN | / | Non |

| P2 | ZPSO 2 |
|---|---|
| Plafonds -> Enduits lissés, projetés ou talochés | |

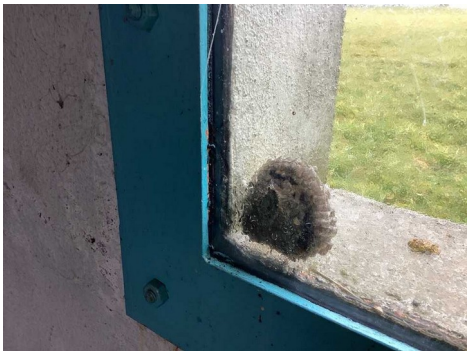
| P3 | ZPSO 3 |

| Localisation | Ouvrage | Matériau / Produit | Aspect | Couleur | N° ZPSO | N° Prél. | N° Sond. | Critère de décision | Observation | Présence amiante |
|---|---|---|---|---|---|---|---|---|---|---|
| | Menuiseries intérieures | Joints de mastic de vitrage | / | Noir | 3 | P3*<br>N | / | AN | / | Non |

| P3 | ZPSO 3 |
|---|---|
| Menuiseries intérieures -> Joints de mastic de vitrage | |

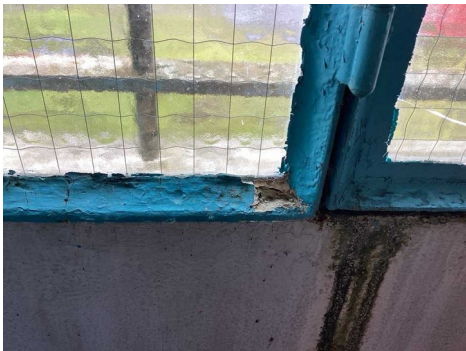
| P4 | ZPSO 4 |

| Localisation | Ouvrage | Matériau / Produit | Aspect | Couleur | N° ZPSO | N° Prél. | N° Sond. | Critère de décision | Observation | Présence amiante |
|---|---|---|---|---|---|---|---|---|---|---|
| | Menuiseries intérieures | Joints de mastic de vitrage | / | Blanc | 4 | P4*<br>N | / | AN | / | Non |
| | Menuiseries intérieures | Peintures décoratives | / | Bleu | 4 | P4*<br>N | / | AN | / | Non |

| P4 | ZPSO 4 |
|---|---|
| Menuiseries intérieures -> Joints de mastic de vitrage Peintures décoratives | |

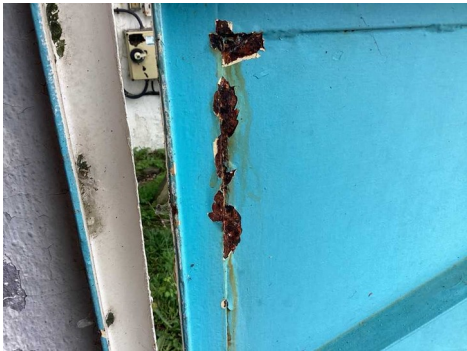
| P5 | ZPSO 5 |

| Localisation | Ouvrage | Matériau / Produit | Aspect | Couleur | N° ZPSO | N° Prél. | N° Sond. | Critère de décision | Observation | Présence amiante |
|---|---|---|---|---|---|---|---|---|---|---|
| Bâtiment principal -><br>RDC -> Volume 2 | Menuiseries extérieures | Peintures décoratives | / | Bleu | 5 | P5*<br>N | / | AN | / | Non |

| P5 | ZPSO 5 |
|---|---|
| Menuiseries extérieures -> Peintures décoratives | |

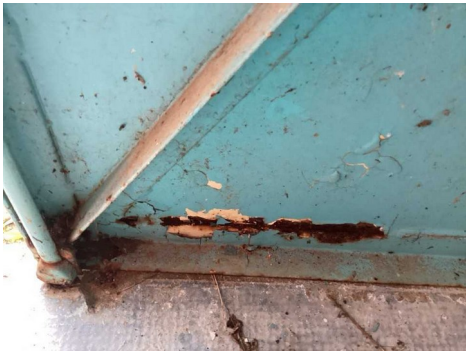
| P6 | ZPSO 5 |

| Localisation | Ouvrage | Matériau / Produit | Aspect | Couleur | N° ZPSO | N° Prél. | N° Sond. | Critère de décision | Observation | Présence amiante |
|---|---|---|---|---|---|---|---|---|---|---|
| | Menuiseries extérieures | Peintures décoratives | / | Bleu | 5 | P6<br>N | / | AN | / | Non |

| P6 | ZPSO 5 |
|---|---|
| Menuiseries extérieures -> Peintures décoratives | |

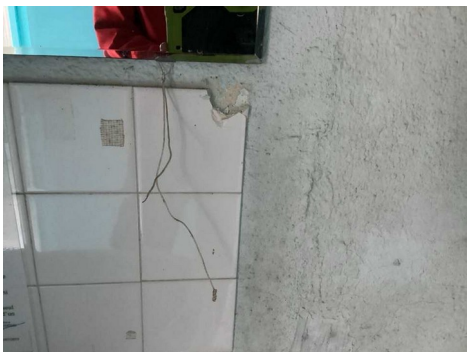
| P7 | ZPSO 6 |

| Localisation | Ouvrage | Matériau / Produit | Aspect | Couleur | N° ZPSO | N° Prél. | N° Sond. | Critère de décision | Observation | Présence amiante |
|---|---|---|---|---|---|---|---|---|---|---|
| Bâtiment principal -><br>RDC -> Volume 3 | Revêtements de murs, poteaux, cloisons, gaines, coffres | Colles de faïence | / | Blanc | 6 | P7* N | / | AN | / | Non |

| Revêtements de murs, poteaux, cloisons, gaines, coffres -> Colles de faïence | |

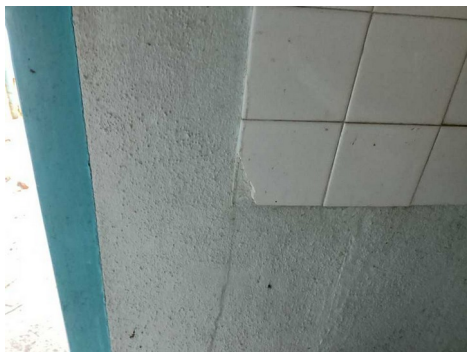
| P8 | ZPSO 6 |

| Localisation | Ouvrage | Matériau / Produit | Aspect | Couleur | N° ZPSO | N° Prél. | N° Sond. | Critère de décision | Observation | Présence amiante |
|---|---|---|---|---|---|---|---|---|---|---|
| | Revêtements de murs, poteaux, cloisons, gaines, coffres | Colles de faïence | / | Blanc | 6 | P8 N | / | AN | / | Non |

| Revêtements de murs, poteaux, cloisons, gaines, coffres -> Colles de faïence | |

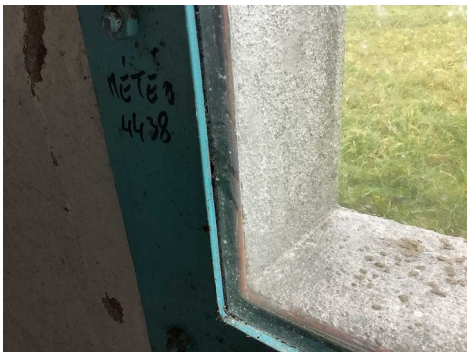
| P9 | ZPSO 3 |

| Localisation | Ouvrage | Matériau / Produit | Aspect | Couleur | N° ZPSO | N° Prél. | N° Sond. | Critère de décision | Observation | Présence amiante |
|---|---|---|---|---|---|---|---|---|---|---|
| | Menuiseries intérieures | Joints de mastic de vitrage | / | Noir | 3 | P9 N | / | AN | / | Non |

| Menuiseries intérieures -> Joints de mastic de vitrage | |

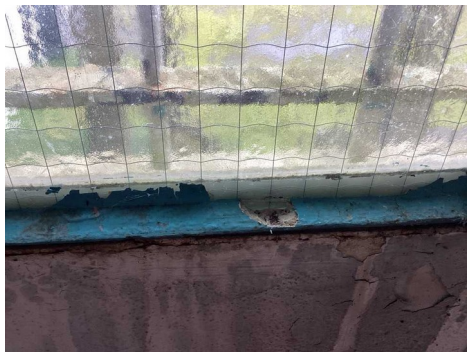
| P10 | ZPSO 4 |

| Localisation | Ouvrage | Matériau / Produit | Aspect | Couleur | N° ZPSO | N° Prél. | N° Sond. | Critère de décision | Observation | Présence amiante |
|---|---|---|---|---|---|---|---|---|---|---|
| | Menuiseries intérieures | Joints de mastic de vitrage | / | Blanc | 4 | P10 N | / | AN | / | Non |
| | Menuiseries intérieures | Peintures décoratives | / | Bleu | 4 | P10 N | / | AN | / | Non |

| Menuiseries intérieures -> Joints de mastic de vitrage Peintures décoratives | |

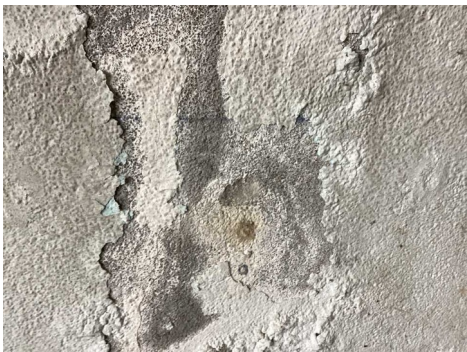
| P11 | ZPSO 1 |

| Localisation | Ouvrage | Matériau / Produit | Aspect | Couleur | N° ZPSO | N° Prél. | N° Sond. | Critère de décision | Observation | Présence amiante |
|---|---|---|---|---|---|---|---|---|---|---|
| | Murs et cloisons maçonnées "en dur" | Enduits lissés, projetés ou talochés | Ciment | / | 1 | P11 N | / | AN | / | Non |

| Murs et cloisons maçonnées "en dur" -> Enduits lissés, projetés ou talochés | |

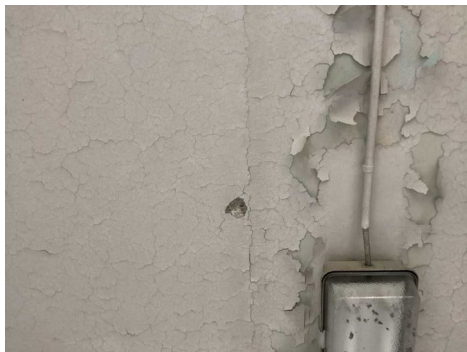
| P12 | ZPSO 2 |

| Localisation | Ouvrage | Matériau / Produit | Aspect | Couleur | N° ZPSO | N° Prél. | N° Sond. | Critère de décision | Observation | Présence amiante |
|---|---|---|---|---|---|---|---|---|---|---|
| Bâtiment principal -><br>RDC -> Volume 5 | Plafonds | Enduits lissés, projetés ou talochés | Ciment | / | 2 | P12 N | / | AN | / | Non |

| Plafonds -> Enduits lissés, projetés ou talochés | |

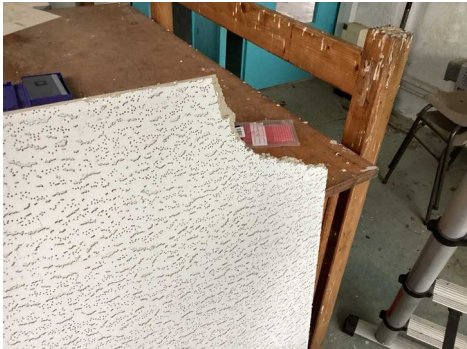
| P13 | ZPSO 7 |

| Localisation | Ouvrage | Matériau / Produit | Aspect | Couleur | N° ZPSO | N° Prél. | N° Sond. | Critère de décision | Observation | Présence amiante |
|---|---|---|---|---|---|---|---|---|---|---|
| Bâtiment principal -> RDC -> Volume 7 | Faux plafonds | Plaques | / | / | 7 | P13* N | / | AN | / | Non |

| Faux plafonds -> Plaques (Liste A) | |

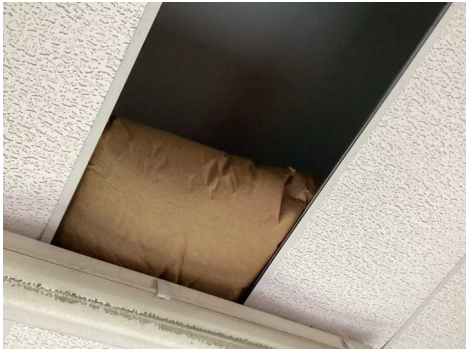
| P14 | ZPSO 8 |

| Localisation | Ouvrage | Matériau / Produit | Aspect | Couleur | N° ZPSO | N° Prél. | N° Sond. | Critère de décision | Observation | Présence amiante |
|---|---|---|---|---|---|---|---|---|---|---|
| | Faux plafonds | Pare-vapeur | / | / | 8 | P14* N | / | AN | / | Non |

| Faux plafonds -> Pare-vapeur | |

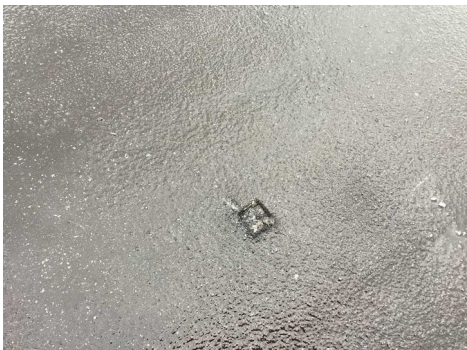
| P15 | ZPSO 9 |

| Etanchéité de toiture terrasse -> Revêtements bitumineux parties planes | |

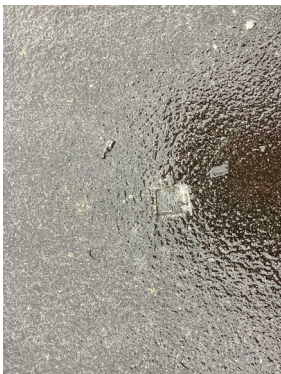
| P16 | ZPSO 9 |

| Etanchéité de toiture terrasse -> Revêtements bitumineux parties planes | |

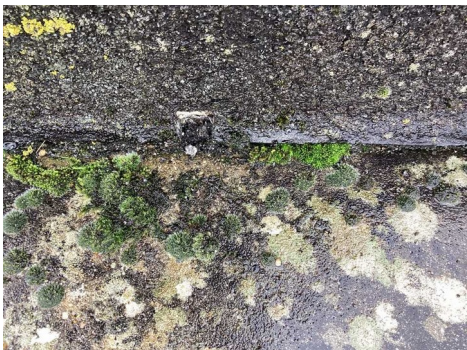
| P17 | ZPSO 10 |

| Etanchéité de toiture terrasse -> Revêtements bitumineux relevés | |

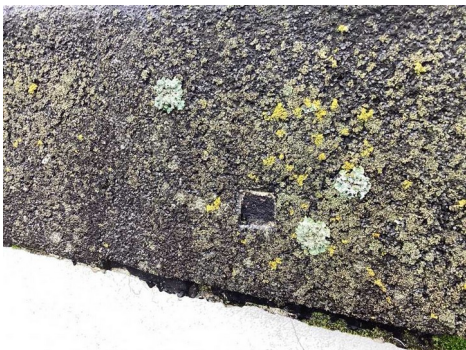
| P18 | ZPSO 10 |

| Etanchéité de toiture terrasse -> Revêtements bitumineux relevés | |

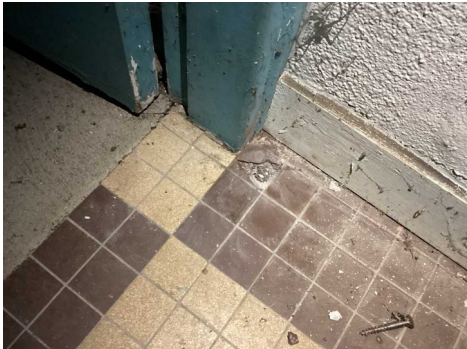
| P19 | ZPSO 11 |

| Localisation | Ouvrage | Matériau / Produit | Aspect | Couleur | N° ZPSO | N° Prél. | N° Sond. | Critère de décision | Observation | Présence amiante |
|---|---|---|---|---|---|---|---|---|---|---|
| | Revêtements de sol | Colles de carrelage | / | / | 11 | P19* N | / | AN | / | Non |

| Revêtements de sol -> Colles de carrelage Ragréages | |

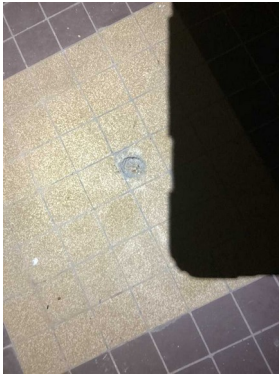
| P20 | ZPSO 11 |

| Revêtements de sol -> Colles de carrelage Ragréages | |

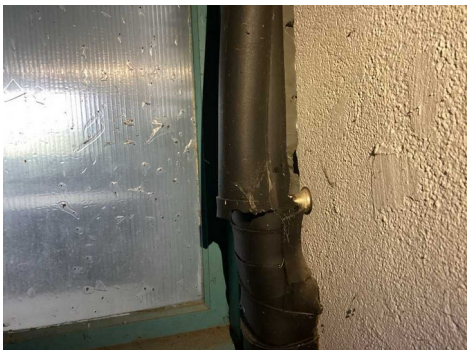
| P21 | ZPSO 12 |

| Localisation | Ouvrage | Matériau / Produit | Aspect | Couleur | N° ZPSO | N° Prél. | N° Sond. | Critère de décision | Observation | Présence amiante |
|---|---|---|---|---|---|---|---|---|---|---|
| Bâtiment principal -> RDC -> Volume 6 | Conduits | Calorifugeages | Manchons | / | 12 | P21* N | / | AN | / | Non |

| Conduits -> Calorifugeages (Liste A) | |

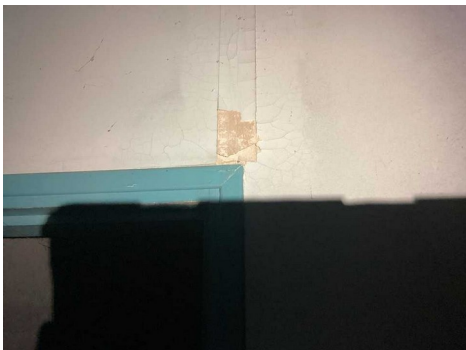
| P22 | ZPSO 13 |

| N°ZPSO | Localisation | Ouvrage | Partie d'ouvrage | Aspect | Couleur |
|---|---|---|---|---|---|
| 13 | Bâtiment principal -> RDC -> Volume 9 | Cloisons (légères et préfabriquées) | Bandes calicot | Papier, Plâtre | Blanc |

| Cloisons (légères et préfabriquées) -> Bandes calicot | |

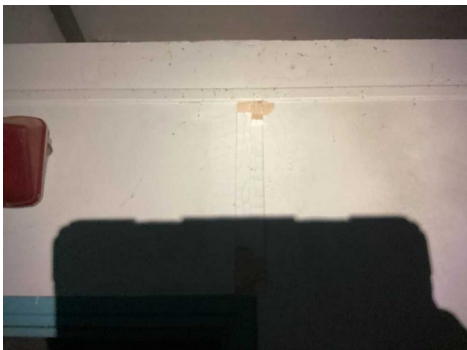
| P23 | ZPSO 13 |

| Cloisons (légères et préfabriquées) -> Bandes calicot | |

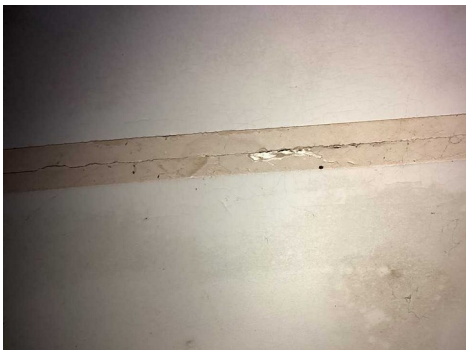
| P24 | ZPSO 14 |

| N°ZPSO | Localisation | Ouvrage | Partie d'ouvrage | Aspect | Couleur |
|---|---|---|---|---|---|
| 14 | Bâtiment principal -> RDC -> Volume 8 | Plafonds | Enduits de jointoiement des plaques de plâtre | Plâtre | Blanc |

| Localisation | Ouvrage | Matériau / Produit | Aspect | Couleur | N° ZPSO | N° Prél. | N° Sond. | Critère de décision | Observation | Présence amiante |
|---|---|---|---|---|---|---|---|---|---|---|
| Bâtiment principal -> RDC -> Volume 8 | Plafonds | Enduits de jointoiement des plaques de plâtre | Plâtre | Blanc | 14 | P24* P | / | AN | / | Oui |

| Plafonds -> Enduits de jointoiment des plaques de plâtre | |

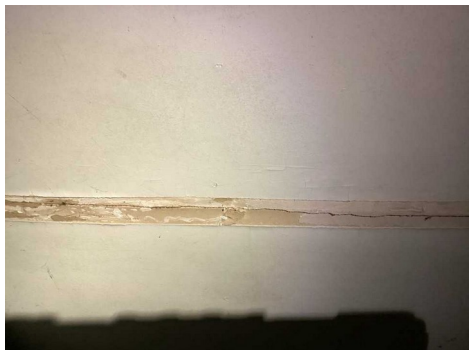
| P25 | ZPSO 14 |

| Plafonds -> Enduits de jointoiment des plaques de plâtre | |

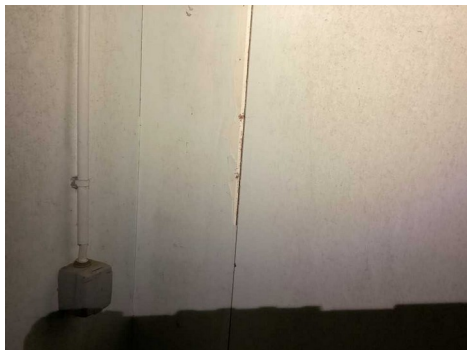
| P26 | ZPSO 15 |

| N°ZPSO | Localisation | Ouvrage | Partie d'ouvrage | Aspect | Couleur |
|---|---|---|---|---|---|
| 15 | Bâtiment principal -> RDC -> Volume 8 | Cloisons (légères et préfabriquées) | Enduits de jointoiement des plaques de plâtre | Plâtre | Blanc |

| Cloisons (légères et préfabriquées) -> Enduits de jointoiment des plaques de plâtre | |

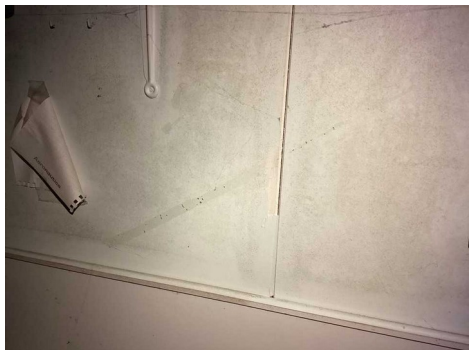
| P27 | ZPSO 15 |

| Cloisons (légères et préfabriquées) -> Enduits de jointoiment des plaques de plâtre | |

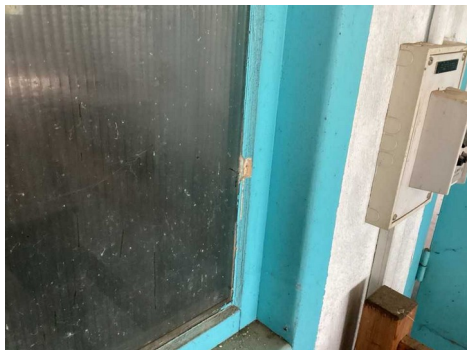
| P28 | ZPSO 16 |

| Localisation | Ouvrage | Matériau / Produit | Aspect | Couleur | N° ZPSO | N° Prél. | N° Sond. | Critère de décision | Observation | Présence amiante |
|---|---|---|---|---|---|---|---|---|---|---|
| | Menuiseries intérieures | Joints de mastic de vitrage | / | / | 16 | P28* N | / | AN | / | Non |

| Menuiseries intérieures -> Joints de mastic de vitrage | |

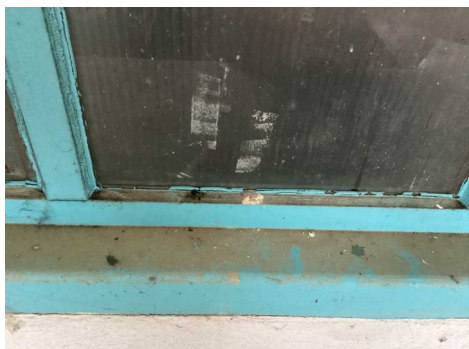
| P29 | ZPSO 16 |

| Localisation | Ouvrage | Matériau / Produit | Aspect | Couleur | N° ZPSO | N° Prél. | N° Sond. | Critère de décision | Observation | Présence amiante |
|---|---|---|---|---|---|---|---|---|---|---|
| | Menuiseries intérieures | Joints de mastic de vitrage | / | / | 16 | P29 N | / | AN | / | Non |

| Menuiseries intérieures -> Joints de mastic de vitrage | |

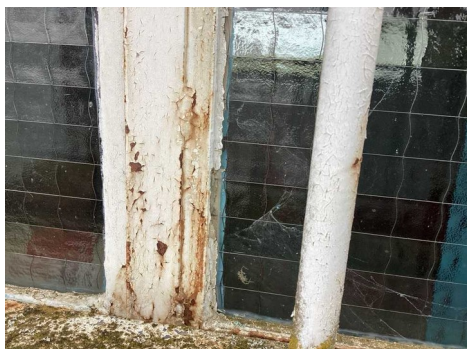
| P30 | ZPSO 18 |

| Menuiseries extérieures -> Joints de mastic de vitrage Peintures décoratives | |

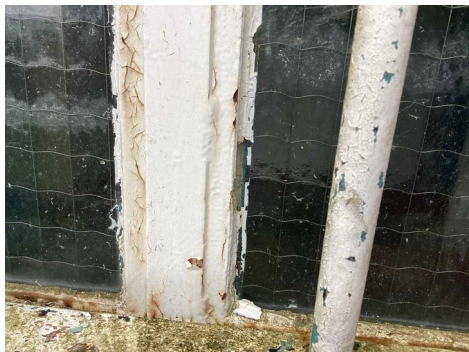
| P31 | ZPSO 18 |

| Menuiseries extérieures -> Joints de mastic de vitrage Peintures décoratives | |

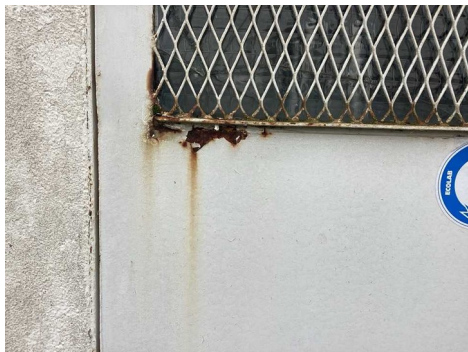
| P32 | ZPSO 19 |

| Menuiseries extérieures -> Peintures décoratives | |

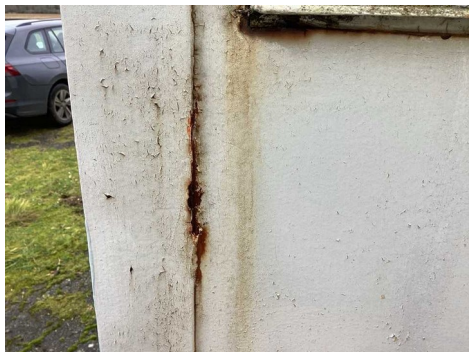
| P33 | ZPSO 19 |

| Menuiseries extérieures -> Peintures décoratives | |

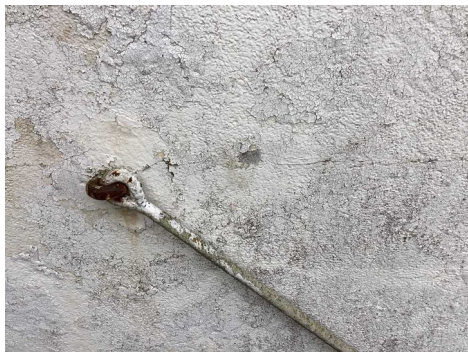
| P34 | ZPSO 20 |

| Façades lourdes y compris poteaux -> Enduits extérieurs projetés, lissés ou talochés, crépis extérieurs | |

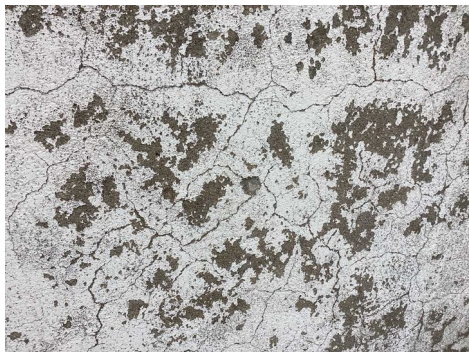
| P35 | ZPSO 20 |

| Façades lourdes y compris poteaux -> Enduits extérieurs projetés, lissés ou talochés, crépis extérieurs | |

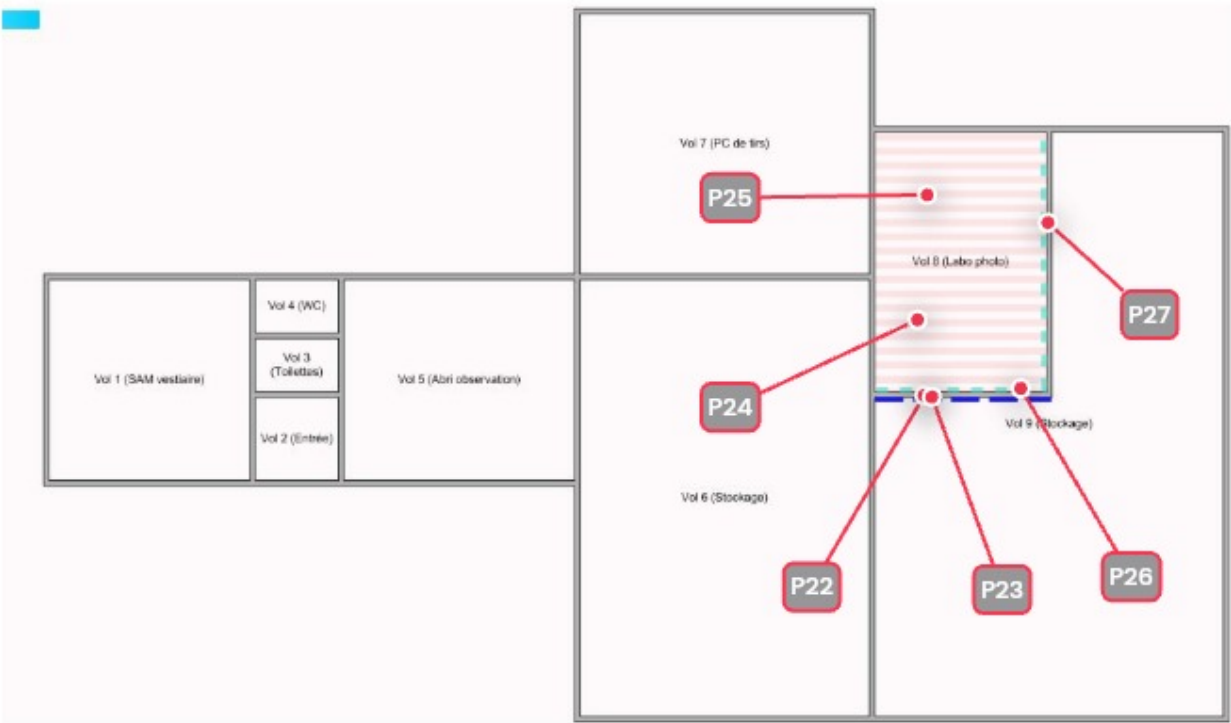
| PLANCHE DE REPERAGE TECHNIQUE | | |

| PLANCHE DE REPERAGE TECHNIQUE | | |
|---|---|---|
| <b><u>Matériaux et produits contenant de l'amiante :</u></b><br><br><div><div></div>Enduits de jointoiement des plaques de plâtre</div> <div><div></div>Bandes calicot</div> <div><div></div>Enduits de jointoiement des plaques de plâtre</div> | | |
