**REPERAGE DES MATERIAUX ET PRODUITS  
CONTENANT DE L'AMIANTE AVANT  
TRAVAUX DANS UN IMMEUBLE BATI**

**A418880GUA02005.VILLA-  
21\_20062018\_VILLA21**

**VILLA21  
Site militaire  
MARIGOT**

**97133 SAINT BARTH**

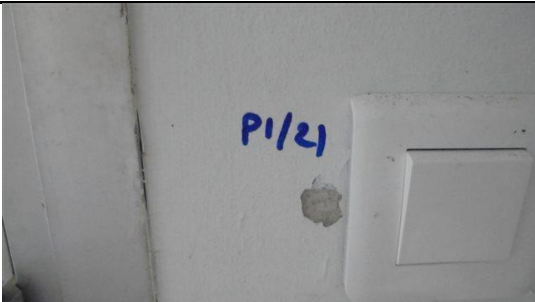
| LOCALISATION<br>ETAGE,<br>LOCAUX OU ZONES PRESENTANT DES<br>SIMILITUDES D'OUVRAGE | MATERIAUX ET PRODUITS | CRITERES AYANT<br>PERMIS DE<br>CONCLURE |
|---|---|---|
| Rez de chaussée Murs interieur VILLA 21 | Parois verticales intérieures et enduits / Murs et cloisons / Enduit à base de ciment projetés, lissés ou talochés chambre 01 | Analyse prélèvement<br>Réf PV : AMI1806-9299<br>-P1/21 - 1/7_1 |

| Paramètres analytiques | Données | COFRAC |
|---|---|---|
| Présence/Absence d'AMIANTE | <b>POSITIF</b> | # |
| Variété d'amiante | Chrysotile | # |

| LOCALISATION | MATERIAUX ET/OU PRODUITS OBJET DES<br>PRELEVEMENT |
|---|---|
| <p>Echantillon n° : A418880GUA02005.VILLA-21_VILLA21_1</p> <p>Rez de chaussée Murs interieur VILLA 21</p> <p>Parois verticales intérieures et enduits / Murs et cloisons / Enduit à base de ciment projetés, lissés ou talochés chambre 01</p> <p>N° PV d'analyse : AMI1806-9299 -P1/21 - 1/7</p> <p>P1/21 - 1/7 enduit+peinture</p> <p><b>RESULTAT : PRESENCE D'AMIANTE</b></p> | |

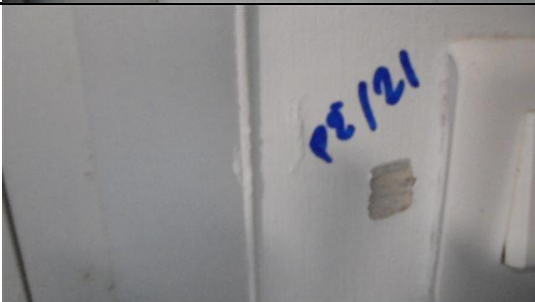
| LOCALISATION<br>ETAGE,<br>LOCAUX OU ZONES PRESENTANT DES<br>SIMILITUDES D'OUVRAGE | MATERIAUX ET PRODUITS | CRITERES AYANT<br>PERMIS DE<br>CONCLURE |
|---|---|---|
| Rez de chaussée Murs interieur VILLA 21 | Parois verticales intérieures et enduits / Murs et cloisons / Enduit à base de ciment projetés, lissés ou talochés chambre 02 | Analyse prélèvement<br>Réf PV : AMI1806-9300<br>-P2/21 - 2/7_2 |

| Paramètres analytiques | Données | COFRAC |
|---|---|---|
| Présence/Absence d'AMIANTE | POSITIF | # |
| Variété d'amiante | Chrysotile | # |

| LOCALISATION | MATERIAUX ET/OU PRODUITS OBJET DES<br>PRELEVEMENT |
|---|---|
| <p>Echantillon n° : A418880GUA02005.VILLA-21_VILLA21_2</p> <p>Rez de chaussée Murs interieur VILLA 21</p> <p>Parois verticales intérieures et enduits / Murs et cloisons / Enduit à base de ciment projetés, lissés ou talochés chambre 02</p> <p>N° PV d'analyse : AMI1806-9300 -P2/21 - 2/7</p> <p>P2/21 - 2/7 enduit+peinture</p> <p><b>RESULTAT : PRESENCE D'AMIANTE</b></p> | |

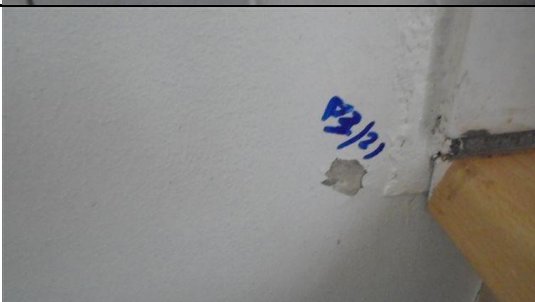
| LOCALISATION<br>ETAGE,<br>LOCAUX OU ZONES PRESENTANT DES<br>SIMILITUDES D'OUVRAGE | MATERIAUX ET PRODUITS | CRITERES AYANT<br>PERMIS DE<br>CONCLURE |
|---|---|---|
| Rez de chaussée Murs interieur VILLA 21 | Parois verticales intérieures et enduits / Murs et cloisons / Enduit à base de ciment projetés, lissés ou talochés cuisine | Analyse prélèvement<br>Réf PV : AMI1806-9301<br>-P3/21 - 3/7_3 |

| Paramètres analytiques | Données | COFRAC |
|---|---|---|
| Présence/Absence d'AMIANTE | POSITIF | # |
| Variété d'amiante | Chrysotile | # |

| LOCALISATION | MATERIAUX ET/OU PRODUITS OBJET DES<br>PRELEVEMENT |
|---|---|
| <p>Echantillon n° : A418880GUA02005.VILLA-21_VILLA21_3</p> <p>Rez de chaussée Murs interieur VILLA 21</p> <p>Parois verticales intérieures et enduits / Murs et cloisons / Enduit à base de ciment projetés, lissés ou talochés cuisine</p> <p>N° PV d'analyse : AMI1806-9301 -P3/21 - 3/7</p> <p>P3/21 - 3/7 enduit+peinture</p> <p><b>RESULTAT : PRESENCE D'AMIANTE</b></p> | |

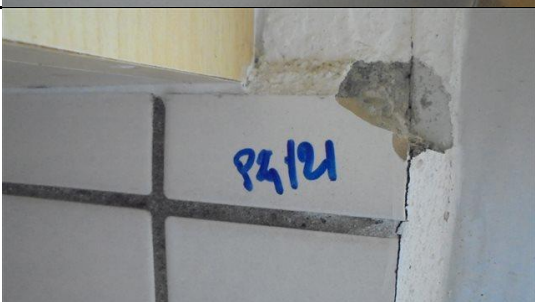
| ETAGE,<br>LOCAUX OU ZONES PRESENTANT DES<br>SIMILITUDES D'OUVRAGE | MATERIAUX ET PRODUITS | CRITERES AYANT PERMIS<br>DE CONCLURE |
|---|---|---|
| Rez de chaussée Murs interieur VILLA 21 | Revêtements de sol et murs / Revêtements de murs / Colle des faïences cuisine | Analyse prélèvement<br>Réf PV : AMI1806-9302 -P4/21 - 4/7_4 |

| Paramètres analytiques | Données | COFRAC |
|---|---|---|
| Présence/Absence d'AMIANTE | NEGATIF | # |

| LOCALISATION | MATERIAUX ET/OU PRODUITS OBJET DES<br>PRELEVEMENT |
|---|---|
| <p>Echantillon n° : A418880GUA02005.VILLA-21_VILLA21_4</p> <p>Rez de chaussée Murs interieur VILLA 21</p> <p>Revêtements de sol et murs / Revêtements de murs / Colle des faïences cuisine</p> <p>N° PV d'analyse : AMI1806-9302 -P4/21 - 4/7</p> <p>P4/21 - 4/7 colle faïences</p> <p><b>RESULTAT : ABSENCE D'AMIANTE</b></p> | |

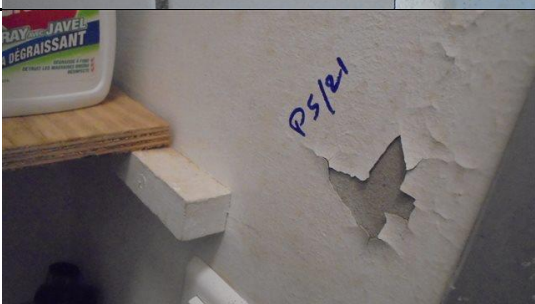
| LOCALISATION<br>ETAGE,<br>LOCAUX OU ZONES PRESENTANT DES<br>SIMILITUDES D'OUVRAGE | MATERIAUX ET PRODUITS | CRITERES AYANT<br>PERMIS DE<br>CONCLURE |
|---|---|---|
| Rez de chaussée Murs interieur VILLA 21 | Parois verticales intérieures et enduits / Murs et cloisons / Enduit à base de ciment projetés, lissés ou talochés cellier | Analyse prélèvement<br>Réf PV : AMI1806-9303<br>-P5/21 - 5/7_5 |

| Paramètres analytiques | Données | COFRAC |
|---|---|---|
| Présence/Absence d'AMIANTE | POSITIF | # |
| Variété d'amiante | Chrysotile | # |

| LOCALISATION | MATERIAUX ET/OU PRODUITS OBJET DES<br>PRELEVEMENT |
|---|---|
| <p>Echantillon n° : A418880GUA02005.VILLA-21_VILLA21_5</p> <p>Rez de chaussée Murs interieur VILLA 21</p> <p>Parois verticales intérieures et enduits / Murs et cloisons / Enduit à base de ciment projetés, lissés ou talochés cellier</p> <p>N° PV d'analyse : AMI1806-9303 -P5/21 - 5/7</p> <p>P5/21 - 5/7 enduit+peinture</p> <p><b>RESULTAT : PRESENCE D'AMIANTE</b></p> | |

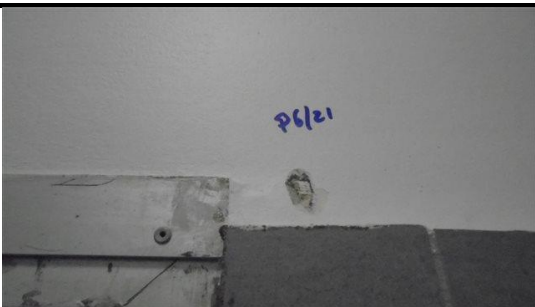
| ETAGE,<br>LOCAUX OU ZONES PRESENTANT DES<br>SIMILITUDES D'OUVRAGE | MATERIAUX ET PRODUITS | CRITERES AYANT PERMIS<br>DE CONCLURE |
|---|---|---|
| Rez de chaussée Murs interieur VILLA 21 | Parois verticales intérieures et enduits / Murs et cloisons / Enduit à base de ciment projetés, lissés ou talochés wc | Analyse prélèvement<br>Réf PV : AMI1806-9304 -P6/21 - 6/7_6 |

| <p>Echantillon n° : A418880GUA02005.VILLA-21_VILLA21_6</p> <p>Rez de chaussée Murs intérieur VILLA 21<br/>Parois verticales intérieures et enduits / Murs et cloisons<br/>/ Enduit à base de ciment projetés, lissés ou talochés wc</p> <p>N° PV d'analyse : AMI1806-9304 -P6/21 - 6/7<br/>P6/21 - 6/7 enduit+peinture<br/><b>RESULTAT : ABSENCE D'AMIANTE</b></p> | |

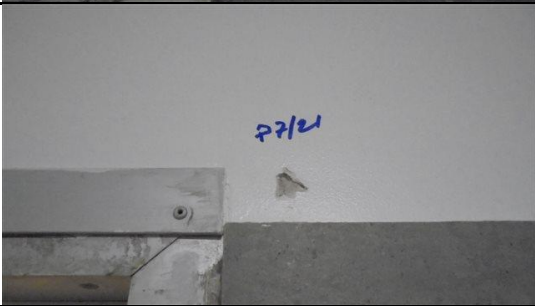
| LOCALISATION<br>ETAGE,<br>LOCAUX OU ZONES PRESENTANT DES<br>SIMILITUDES D'OUVRAGE | MATERIAUX ET PRODUITS | CRITERES AYANT<br>PERMIS DE<br>CONCLURE |
|---|---|---|
| Rez de chaussée Murs interieur VILLA 21 | Parois verticales intérieures et enduits / Murs et cloisons / Enduit à base de ciment projetés, lissés ou talochés SDB | Analyse prélèvement<br>Réf PV : AMI1806-9305<br>-P7/21 - 7/7_7 |

| <p>Echantillon n° : A418880GUA02005.VILLA-21_VILLA21_7</p> <p>Rez de chaussée Murs intérieur VILLA 21<br/>Parois verticales intérieures et enduits / Murs et cloisons<br/>/ Enduit à base de ciment projetés, lissés ou talochés SDB</p> <p>N° PV d'analyse : AMI1806-9305 -P7/21 - 7/7<br/>P7/21 - 7/7 enduit+peinture<br/><b>RESULTAT : PRESENCE D'AMIANTE</b></p> | |
