**REPERAGE DES MATERIAUX ET PRODUITS  
CONTENANT DE L'AMIANTE AVANT  
TRAVAUX DANS UN IMMEUBLE BATI**

**A418880GUA0200500I.ST-  
BARTH\_16022018\_V22**

Lieu d'intervention :  
**V22  
MARIGOT**

**97133 ST BARTHELEMY**

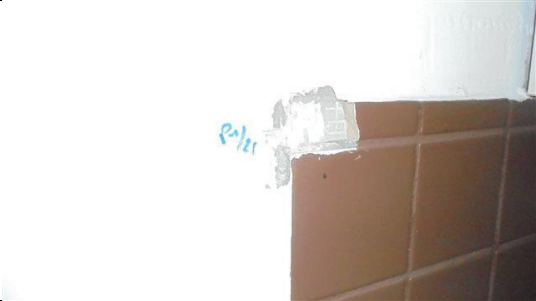
| ETAGE,<br>LOCAUX OU ZONES PRESENTANT DES<br>SIMILITUDES D'OUVRAGE | MATERIAUX ET PRODUITS | CRITERES AYANT PERMIS<br>DE CONCLURE |
|---|---|---|
| Rez de chaussée cuisine | Revêtements de sol et murs / Revêtements de murs / colle des faïences cuisine | Analyse prélèvement<br>Réf PV : AMI1802-11395-P1/21 - 1/6_1 |

| LOCALISATION | MATERIAUX ET/OU PRODUITS OBJET DES<br>PRELEVEMENT |
|---|---|
| <p>Echantillon n° : A418880GUA0200500I.ST-BARTH_VILLA 21 _1<br/>Rez de chaussée cuisine<br/>Revêtements de sol et murs / Revêtements de murs /<br/>colle des faïences cuisine</p> <p>N° PV d'analyse : AMI1802-11395-P1/21 - 1/6<br/>P1/21 - 1/6-colle faïences<br/><b>RESULTAT : ABSENCE D'AMIANTE</b></p> | |

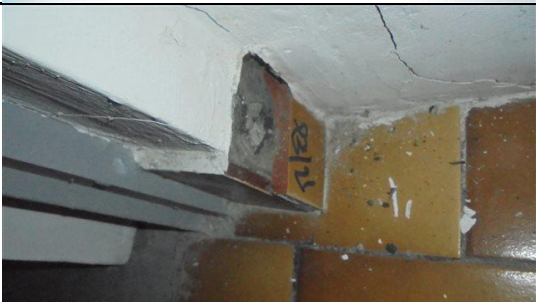
| ETAGE,<br>LOCAUX OU ZONES PRESENTANT DES<br>SIMILITUDES D'OUVRAGE | MATERIAUX ET PRODUITS | CRITERES AYANT PERMIS<br>DE CONCLURE |
|---|---|---|
| Rez de chaussée couloir | Revêtements de sol et murs / Revêtements de sol / colle plinthes totalité villa | Analyse prélèvement<br>Réf PV : AMI1802-11397-P3/21 - 3/6_3 |

| LOCALISATION | MATERIAUX ET/OU PRODUITS OBJET DES<br>PRELEVEMENT |
|---|---|
| <p>Echantillon n° : A418880GUA0200500I.ST-BARTH_VILLA 21 _3<br/>Rez de chaussée couloir<br/>Revêtements de sol et murs / Revêtements de sol / colle<br/>plinthes totalité villa</p> <p>N° PV d'analyse : AMI1802-11397-P3/21 - 3/6<br/>P3/21 - 3/6-colle plinthes<br/><b>RESULTAT : ABSENCE D'AMIANTE</b></p> | |

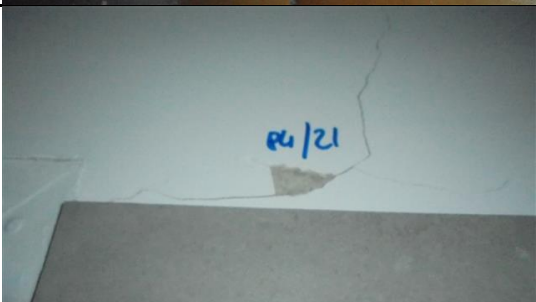
| ETAGE,<br>LOCAUX OU ZONES PRESENTANT DES<br>SIMILITUDES D'OUVRAGE | MATERIAUX ET PRODUITS | CRITERES AYANT PERMIS<br>DE CONCLURE |
|---|---|---|
| Rez de chaussée sdb | Parois verticales intérieures et enduits / Murs et cloisons / Enduit à base de ciment projetés, lissés ou talochés SDB/WC | Analyse prélèvement<br>Réf PV : AMI1802-11398-P4/21 - 4/6_4 |

| LOCALISATION | MATERIAUX ET/OU PRODUITS OBJET DES<br>PRELEVEMENT |
|---|---|
| <p>Echantillon n° : A418880GUA0200500I.ST-BARTH_VILLA 21 _4<br/>Rez de chaussée sdb<br/>Parois verticales intérieures et enduits / Murs et cloisons<br/>/ Enduit à base de ciment projetés, lissés ou talochés<br/>SDB/WC</p> <p>N° PV d'analyse : AMI1802-11398-P4/21 - 4/6<br/>P4/21 - 4/6-enduit+peinture<br/><b>RESULTAT : ABSENCE D'AMIANTE</b></p> | |

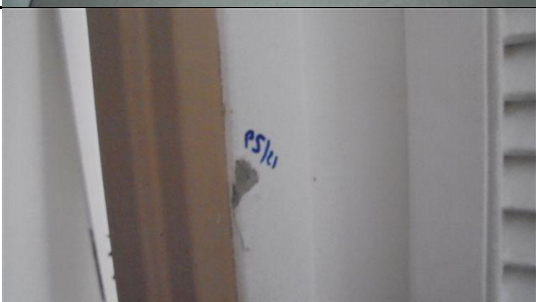
| ETAGE,<br>LOCAUX OU ZONES PRESENTANT DES<br>SIMILITUDES D'OUVRAGE | MATERIAUX ET PRODUITS | CRITERES AYANT PERMIS<br>DE CONCLURE |
|---|---|---|
| Rez de chaussée pièces | Parois verticales intérieures et enduits / Murs et cloisons / Enduit à base de ciment projetés, lissés ou talochés pièces | Analyse prélèvement<br>Réf PV : AMI1802-11399-P5/21 - 5/6_5 |

| LOCALISATION | MATERIAUX ET/OU PRODUITS OBJET DES<br>PRELEVEMENT |
|---|---|
| <p>Echantillon n° : A418880GUA0200500I.ST-BARTH_VILLA 21 _5<br/>Rez de chaussée pièces<br/>Parois verticales intérieures et enduits / Murs et cloisons<br/>/ Enduit à base de ciment projetés, lissés ou talochés<br/>pièces</p> <p>N° PV d'analyse : AMI1802-11399-P5/21 - 5/6<br/>P5/21 - 5/6-enduit+peinture<br/><b>RESULTAT : ABSENCE D'AMIANTE</b></p> | |

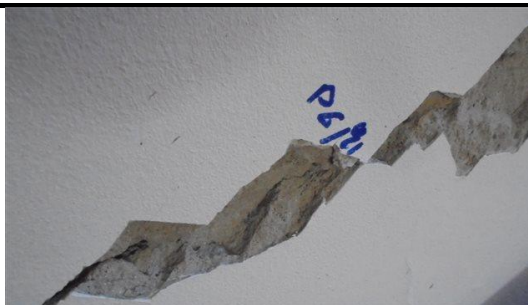
Echantillon n° : A418880GUA0200500I.ST-  
BARTH\_VILLA 21\_6

| LOCALISATION<br>ETAGE,<br>LOCAUX OU ZONES PRESENTANT DES<br>SIMILITUDES D'OUVRAGE | MATERIAUX ET PRODUITS | CRITERES AYANT<br>PERMIS DE<br>CONCLURE |
|---|---|---|
| Rez de chaussée pièces | Parois verticales intérieures et enduits / Murs et cloisons / Enduit à base de ciment projetés, lissés ou talochés pièces | Analyse prélèvement<br>Réf PV : AMI1802-11400-P6/21 - 6/6_6 |

Rez de chaussée pièces

P6/21 - 6/6-enduit+peinture

**RESULTAT : PRESENCE D'AMIANTE**

Nous vous conseillons de faire appel à un maître d'œuvre spécialisé pour concevoir le projet de suppression de l'amiante et à une entreprise spécialisée pour réaliser les investigations approfondies avec sondages destructifs et les travaux de démolition conformément aux recommandations de la CNAMTS, des CARSAT – CRAM – CGSS, des guides de l'INRS et de l'OPPBTP, et des directives de l'inspection du travail.
