**REPERAGE DES MATERIAUX ET PRODUITS  
CONTENANT DE L'AMIANTE AVANT  
TRAVAUX DANS UN IMMEUBLE BATI**

**A418880GUA0200500I.VILLA-33-ST-  
BARTH\_20032018\_VILLA-33**

**VILLA 33  
Site militaire  
MARIGOT**

**97133 SAINT BARTH**

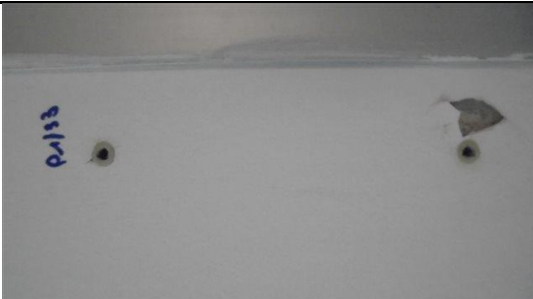
| LOCALISATION | MATERIAUX ET/OU PRODUITS OBJET DES<br>PRELEVEMENT |
|---|---|
| <p>Echantillon n° : A418880GUA0200500I.VILLA-33-ST-BARTH_VILLA 33_1<br/>Rez de chaussée séjour<br/>Parois verticales intérieures et enduits / Murs et cloisons<br/>/ Enduit à base de ciment projetés, lissés ou talochés<br/>séjour</p> <p>N° PV d'analyse : AMI1806-9318 -P1/33 - 1/7<br/>P1/33 - 1/7 enduit+peinture<br/><b>RESULTAT : ABSENCE D'AMIANTE</b></p> | |

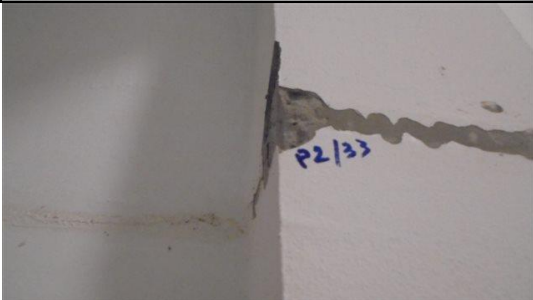
| LOCALISATION<br>ETAGE,<br>LOCAUX OU ZONES PRESENTANT DES<br>SIMILITUDES D'OUVRAGE | MATERIAUX ET PRODUITS | CRITERES AYANT<br>PERMIS DE<br>CONCLURE |
|---|---|---|
| Rez de chaussée cuisine | Parois verticales intérieures et enduits / Murs et cloisons / Enduit à base de ciment projetés, lissés ou talochés cuisine | Analyse prélèvement<br>Réf PV : AMI1806-9319<br>-P2/33 - 2/7_2 |

| LOCALISATION | MATERIAUX ET/OU PRODUITS OBJET DES<br>PRELEVEMENT |
|---|---|
| <p>Echantillon n° : A418880GUA0200500I.VILLA-33-ST-BARTH_VILLA 33_2<br/>Rez de chaussée cuisine<br/>Parois verticales intérieures et enduits / Murs et cloisons<br/>/ Enduit à base de ciment projetés, lissés ou talochés<br/>cuisine</p> <p>N° PV d'analyse : AMI1806-9319 -P2/33 - 2/7<br/>P2/33 - 2/7 enduit+peinture<br/><b>RESULTAT : PRESENCE D'AMIANTE</b></p> | |

Nous vous conseillons de faire appel à un maître d'œuvre spécialisé pour concevoir le projet de suppression de l'amiante et à une entreprise spécialisée pour réaliser les investigations approfondies avec sondages destructifs et les travaux de démolition conformément aux recommandations de la CNAMTS, des CARSAT – CRAM – CGSS, des guides de l'INRS et de l'OPPBTP, et des directives de l'inspection du travail.

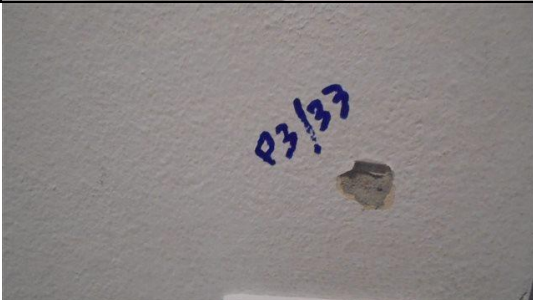
| LOCALISATION | MATERIAUX ET/OU PRODUITS OBJET DES<br>PRELEVEMENT |
|---|---|
| <p>Echantillon n° : A418880GUA0200500I.VILLA-33-ST-BARTH_VILLA 33_3<br/>Rez de chaussée cellier<br/>Parois verticales intérieures et enduits / Murs et cloisons<br/>/ Enduit à base de ciment projetés, lissés ou talochés<br/>cellier</p> <p>N° PV d'analyse : AMI1806-9320 -P3/33 - 3/7<br/>P3/33 - 3/7 enduit+peinture<br/><b>RESULTAT : ABSENCE D'AMIANTE</b></p> | |

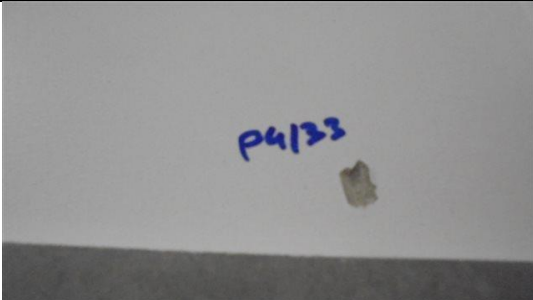
| LOCALISATION | MATERIAUX ET/OU PRODUITS OBJET DES<br>PRELEVEMENT |
|---|---|
| <p>Echantillon n° : A418880GUA0200500I.VILLA-33-ST-BARTH_VILLA 33_4<br/>Rez de chaussée WC<br/>Parois verticales intérieures et enduits / Murs et cloisons<br/>/ Enduit à base de ciment projetés, lissés ou talochés<br/>WC</p> <p>N° PV d'analyse : AMI1806-9321 -P4/33 - 4/7<br/>P4/33 - 4/7 enduit+peinture<br/><b>RESULTAT : ABSENCE D'AMIANTE</b></p> | |

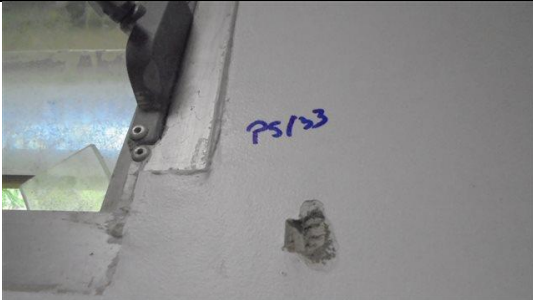
| LOCALISATION | MATERIAUX ET/OU PRODUITS OBJET DES<br>PRELEVEMENT |
|---|---|
| <p>Echantillon n° : A418880GUA0200500I.VILLA-33-ST-BARTH_VILLA 33_5<br/>Rez de chaussée SDB<br/>Parois verticales intérieures et enduits / Murs et cloisons<br/>/ Enduit à base de ciment projetés, lissés ou talochés<br/>SDB</p> <p>N° PV d'analyse : AMI1806-9322 -P5/33 - 5/7<br/>P5/33 - 5/7 enduit+peinture<br/><b>RESULTAT : ABSENCE D'AMIANTE</b></p> | |

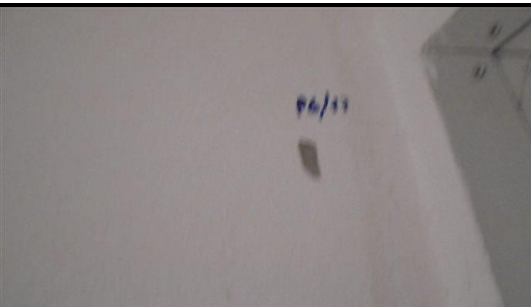
| <p>Echantillon n° : A418880GUA0200500I.VILLA-33-ST-BARTH_VILLA 33_6<br/>Rez de chaussée chambre<br/>Parois verticales intérieures et enduits / Murs et cloisons<br/>/ Enduit à base de ciment projetés, lissés ou talochés<br/>chambre02</p> <p>N° PV d'analyse : AMI1806-9323 -P6/33 - 6/7<br/>P6/33 - 6/7 enduit+peinture<br/><b>RESULTAT : ABSENCE D'AMIANTE</b></p> | |

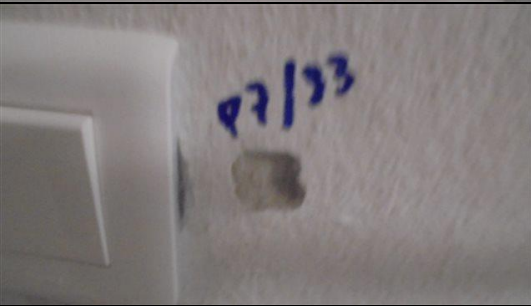
| <p>Echantillon n° : A418880GUA0200500I.VILLA-33-ST-BARTH_VILLA 33_7<br/>Rez de chaussée chambre<br/>Parois verticales intérieures et enduits / Murs et cloisons<br/>/ Enduit à base de ciment projetés, lissés ou talochés<br/>chambre 03</p> <p>N° PV d'analyse : AMI1806-9324 -P7/33 - 7/7<br/>P7/33 - 7/7<br/><b>RESULTAT : ABSENCE D'AMIANTE</b></p> | |
