## DOSSIER DE DIAGNOSTIC TECHNIQUE

Stand de Tir Lourd de Valdahon  
LE CAMP  
25800 VALDAHON

## Rapport de repérage des matériaux et produits contenant de l'amiante avant réalisation de travaux dans un immeuble bâti

Reprise de étanchéité de la toiture

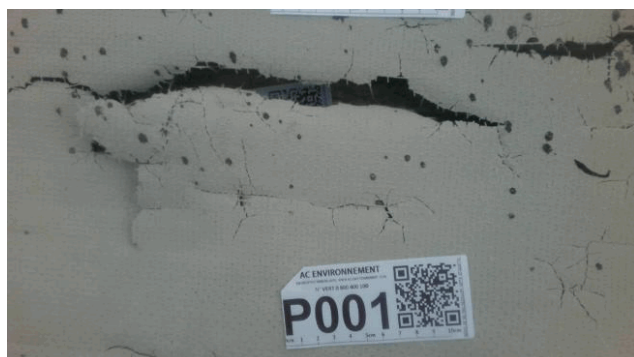
002EX022493 n°1 - 1 (P1) - plan1 - Vol 1 (Toiture)

| Plan | Localisation | Composant | Partie composant | Réf action | Observation | Précision loc. | Ref photo | Ref Prél. | Descriptif | Résultat | Conclusion |
|---|---|---|---|---|---|---|---|---|---|---|---|
| plan1 | Vol 1 (Toiture) | Revêtement bitumeux d'étanchéité | Complexe d'étanchéité | P1 | Réalisation d'un prélèvement | | 002EX<br>02249<br>3 n°1 - 1 | P1 | Matériau bitumineux noir | Négatif | Négatif sur analyse |

| Référence | Localisation | Action |
|---|---|---|
| 002EX022493 n°1 - 1 (P1) | plan1 - Vol 1<br>(Toiture) | Prélèvement négatif |

| Ref action | Categorie | Composant | Materiau | Localisation | Observation |
|---|---|---|---|---|---|
| P1 | Toiture et étanchéité | Revêtement bitumeux d'étanchéité | Matériau bitumineux noir | plan1 - Vol 1 (Toiture) | |

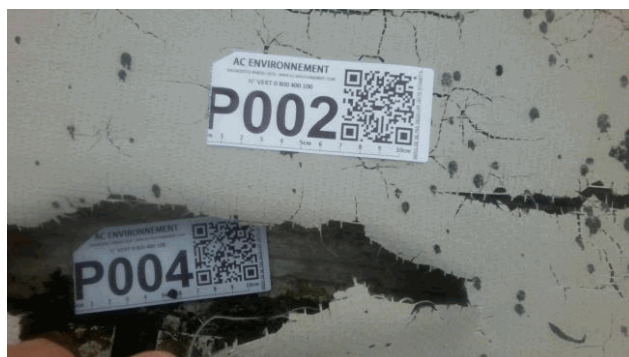
002EX022493 n°2 - 1 (P2) - plan1 - Vol 1 (Toiture)

| Plan | Localisation | Composant | Partie composant | Réf action | Observation | Précision loc. | Ref photo | Ref Prél. | Descriptif | Résultat | Conclusion |
|---|---|---|---|---|---|---|---|---|---|---|---|
| plan1 | Vol 1 (Toiture) | Revêtement bitumeux d'étanchéité | Complexe d'étanchéité | P2 | Réalisation d'un prélèvement | | 002EX<br>02249<br>3 n°2 - 1 | P2 | Peinture non séparable + matériau souple noir non séparable + toile fibreuse blanche | Négatif | Négatif sur analyse |

| Référence | Localisation | Action |
|---|---|---|
| 002EX022493 n°2 - 1 (P2) | plan1 - Vol 1<br>(Toiture) | Prélèvement négatif |

| Ref action | Categorie | Composant | Materiau | Localisation | Observation |
|---|---|---|---|---|---|
| P2 | Toiture et étanchéité | Revêtement bitumeux d'étanchéité | Peinture non séparable + matériau souple noir non séparable + toile fibreuse blanche | plan1 - Vol 1 (Toiture) | |

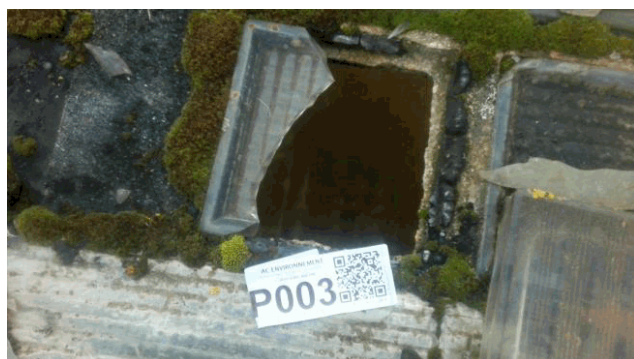
002EX022493 n°3 - 1 (P3) - plan1 - Vol 1 (Toiture)

| Plan | Localisation | Composant | Partie composant | Réf action | Observation | Précision loc. | Ref photo | Ref Prél. | Descriptif | Résultat | Conclusion |
|---|---|---|---|---|---|---|---|---|---|---|---|
| plan1 | Vol 1 (Toiture) | Accessoires de toitures | Mastic vitrier | P3 | Réalisation d'un prélèvement | | 002EX<br>02249<br>3 n°3 - 1 | P3 | Matériau bitumineux noir | Négatif | Négatif sur analyse |

| Référence | Localisation | Action |
|---|---|---|
| 002EX022493 n°3 - 1 (P3) | plan1 - Vol 1<br>(Toiture) | Prélèvement négatif |

| Ref action | Categorie | Composant | Materiau | Localisation | Observation |
|---|---|---|---|---|---|
| P3 | Toiture et étanchéité | Accessoires de toitures | Matériau bitumineux noir | plan1 - Vol 1 (Toiture) | |

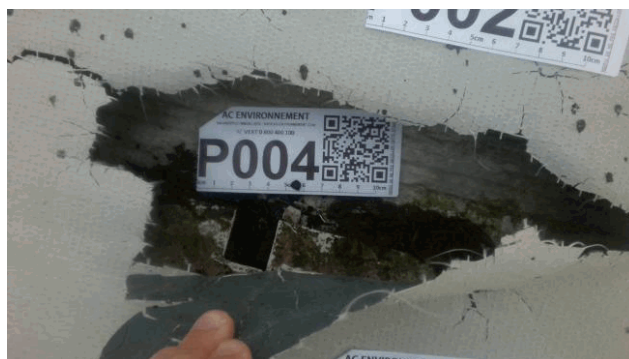
002EX022493 n°4 - 1 (P4) - plan1 - Vol 1 (Toiture)

| Plan | Localisation | Composant | Partie composant | Réf action | Observation | Précision loc. | Ref photo | Ref Prél. | Descriptif | Résultat | Conclusion |
|---|---|---|---|---|---|---|---|---|---|---|---|
| plan1 | Vol 1 (Toiture) | Revêtement bitumeux d'étanchéité | Complexe d'étanchéité | P4 | Réalisation d'un prélèvement | | 002EX<br>02249<br>3 n°4 - 1 | P4<br>Phase<br>1 | Poussières | Négatif | Négatif sur analyse |

| Référence | Localisation | Action |
|---|---|---|
| 002EX022493 n°4 - 1 (P4) | plan1 - Vol 1<br>(Toiture) | Prélèvement négatif |

| Ref action | Categorie | Composant | Materiau | Localisation | Observation |
|---|---|---|---|---|---|
| P4 Phase 1 | Toiture et étanchéité | Revêtement bitumeux d'étanchéité | Poussières | plan1 - Vol 1 (Toiture) | |
| P4 Phase 2 | Toiture et étanchéité | Revêtement bitumeux d'étanchéité | Colle polymère jaune avec poussières | plan1 - Vol 1 (Toiture) | |
| P4 Phase 3 | Toiture et étanchéité | Revêtement bitumeux d'étanchéité | Revêtement souple bleu | plan1 - Vol 1 (Toiture) | |
