# Rapport de repérage des matériaux et produits contenant de l'amiante à intégrer au Dossier Technique Amiante

ECOLE DE GENDARMERIE DE ROCHEFORT - Bât 510  
Rond-point Albert BIGNON  
17308 ROCHEFORT CEDEX

**Référence du dossier :**  
2010CNABODE2001559/Bât510

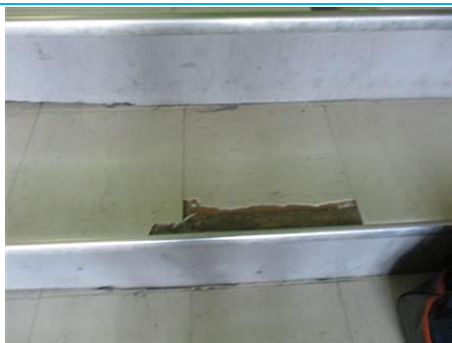
Matériaux : ZPSO-001

Description : Dalles de sol crème (marches + Paliers)

Localisation : Rez de chaussée - Cage d'escalier 1

Résultat : Présence d'amiante

| Localisation | Composant | N° Matériau | N° Prélèvement | Conclusion (justification) | Etat de conservation et préconisations |
|---|---|---|---|---|---|
| Rez de chaussée - Cage d'escalier 1;<br>Rez de chaussée - Cage d'escalier 2 | Dalles de sol<br><br>Dalles de sol crème (marches + Paliers) | ZPSO-001 | P027 | Présence d'amiante (Après analyse en laboratoire) | Score AC1<br>Remise en état limitée au remplacement, au recouvrement ou à la protection des seuls éléments dégradés |
