# Rapport de repérage amiante avant réalisation de travaux dans un immeuble bâti

**Rapport N° :** 26717563/S1/1/AM-RTV\_V1**Rédigé le :** 30/06/2025**Référence au programme de travaux :**

**82 HP MONTAUBAN**

**DAAT LOCAUX DE SURETE**

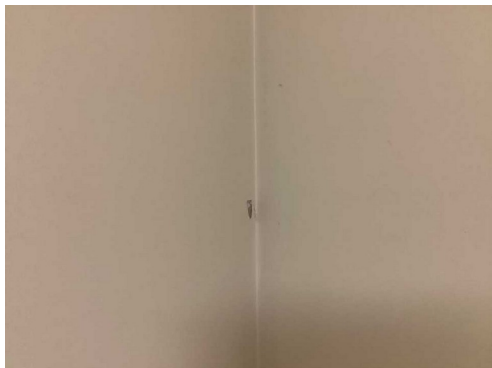
| P1 | ZPSO 1 |

| Localisation | Ouvrage | Matériau / Produit | Aspect | Couleur | N° ZPSO | N° Prél. | N° Sond. | Critère de décision | Observation | Présence amiante |
|---|---|---|---|---|---|---|---|---|---|---|
| RDC -> Local medecin/avocat | Cloisons (légères et préfabriquées) | Bandes calicot | Papier, Plâtre | Blanc | 1 | P1*<br>N | / | AN | / | Non |

| P1 | ZPSO 1 |
|---|---|
| RDC -> Local medecin/avocat | |
| Cloisons (légères et préfabriquées) -> Bandes calicot | |

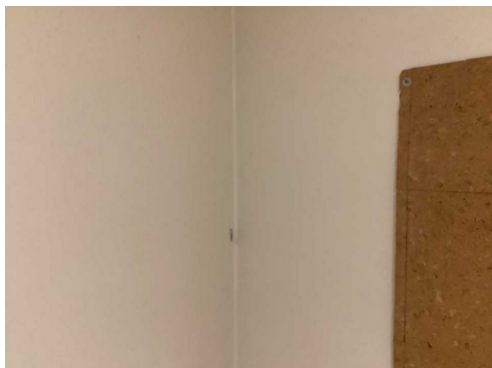
| P2 | ZPSO 1 |

| Localisation | Ouvrage | Matériau / Produit | Aspect | Couleur | N° ZPSO | N° Prél. | N° Sond. | Critère de décision | Observation | Présence amiante |
|---|---|---|---|---|---|---|---|---|---|---|
| RDC -> Local medecin/avocat | Cloisons (légères et préfabriquées) | Bandes calicot | Papier, Plâtre | Blanc | 1 | P2<br>N | / | AN | / | Non |

| P2 | ZPSO 1 |
|---|---|
| RDC -> Local medecin/avocat | |
| Cloisons (légères et préfabriquées) -> Bandes calicot | |

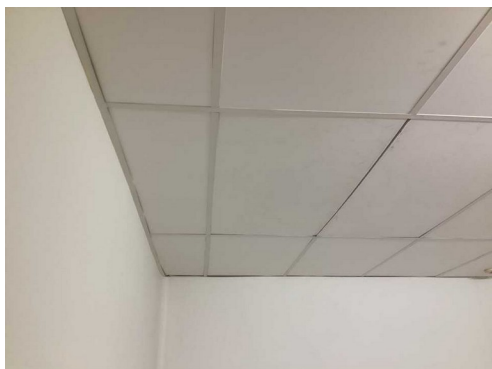
| P17 | ZPSO 10 |

| Localisation | Ouvrage | Matériau / Produit | Aspect | Couleur | N° ZPSO | N° Prél. | N° Sond. | Critère de décision | Observation | Présence amiante |
|---|---|---|---|---|---|---|---|---|---|---|
| RDC -> Sanitaires | Faux plafonds | Panneaux | Plaque de plâtre | Blanc | 10 | P17* N | / | AN | / | Non |

| P17 | ZPSO 10 |
|---|---|
| RDC -> Sanitaires | |
| Faux plafonds -> Panneaux (Liste A) | |

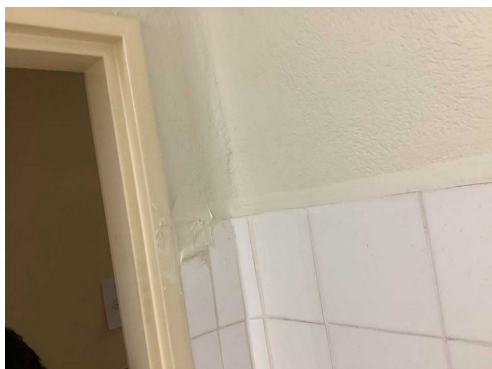
| P13 | ZPSO 8 |

| Localisation | Ouvrage | Matériau / Produit | Aspect | Couleur | N° ZPSO | N° Prél. | N° Sond. | Critère de décision | Observation | Présence amiante |
|---|---|---|---|---|---|---|---|---|---|---|
| RDC -> Sanitaires | Revêtements de murs, poteaux, cloisons, gaines, coffres | Colles de faïence | Dur | Blanc | 8 | P13* N | / | AN | faïence blanche | Non |

| P13 | ZPSO 8 |
|---|---|
| RDC -> Sanitaires | |
| Revêtements de murs, poteaux, cloisons, gaines, coffres -> Colles de faïence | |

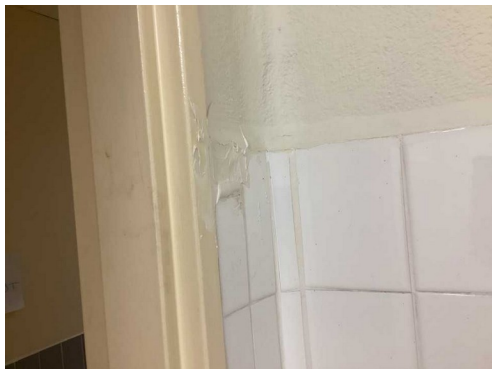
| P14 | ZPSO 8 |

| Localisation | Ouvrage | Matériau / Produit | Aspect | Couleur | N° ZPSO | N° Prél. | N° Sond. | Critère de décision | Observation | Présence amiante |
|---|---|---|---|---|---|---|---|---|---|---|
| RDC -> Sanitaires | Revêtements de murs, poteaux, cloisons, gaines, coffres | Colles de faïence | Dur | Blanc | 8 | P14 N | / | AN | faïence blanche | Non |

| P14 | ZPSO 8 |
|---|---|
| RDC -> Sanitaires | |
| Revêtements de murs, poteaux, cloisons, gaines, coffres -> Colles de faïence | |

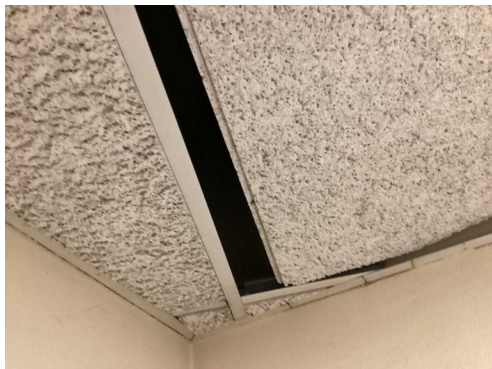
| P3 | ZPSO 2 |

| Localisation | Ouvrage | Matériau / Produit | Aspect | Couleur | N° ZPSO | N° Prél. | N° Sond. | Critère de décision | Observation | Présence amiante |
|---|---|---|---|---|---|---|---|---|---|---|
| RDC -> Local audition | Faux plafonds | Panneaux | Dur, Fibreux | Blanc | 2 | P3* N | / | AN | / | Non |

| P3 | ZPSO 2 |
|---|---|
| RDC -> Local audition | |
| Faux plafonds -> Panneaux (Liste A) | |

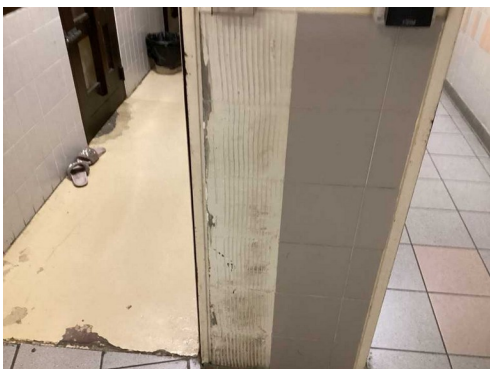
| P4 | ZPSO 3 |

| Localisation | Ouvrage | Matériau / Produit | Aspect | Couleur | N° ZPSO | N° Prél. | N° Sond. | Critère de décision | Observation | Présence amiante |
|---|---|---|---|---|---|---|---|---|---|---|
| RDC -> Local audition | Revêtements de murs, poteaux, cloisons, gaines, coffres | Colles de faïence | Dur | Blanc | 3 | P4* N | / | AN | colle de faïence carré grise | Non |

| RDC -> Local audition | |
| Revêtements de murs, poteaux, cloisons, gaines, coffres -> Colles de faïence | |

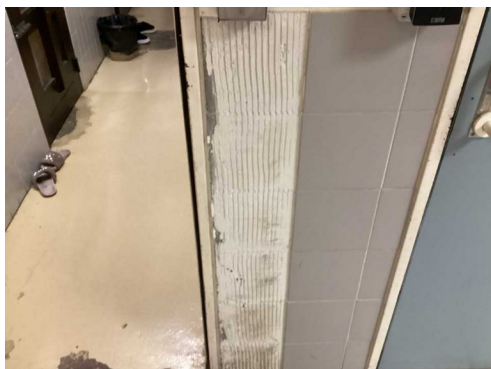
| P5 | ZPSO 3 |

| Localisation | Ouvrage | Matériau / Produit | Aspect | Couleur | N° ZPSO | N° Prél. | N° Sond. | Critère de décision | Observation | Présence amiante |
|---|---|---|---|---|---|---|---|---|---|---|
| RDC -> Local audition | Revêtements de murs, poteaux, cloisons, gaines, coffres | Colles de faïence | Dur | Blanc | 3 | P5 N | / | AN | colle de faïence carré grise | Non |

| RDC -> Local audition | |
| Revêtements de murs, poteaux, cloisons, gaines, coffres -> Colles de faïence | |

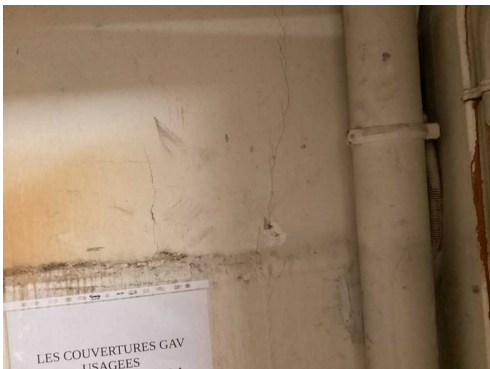
| P8 | ZPSO 5 |

| Localisation | Ouvrage | Matériau / Produit | Aspect | Couleur | N° ZPSO | N° Prél. | N° Sond. | Critère de décision | Observation | Présence amiante |
|---|---|---|---|---|---|---|---|---|---|---|
| RDC -> Local audition | Cloisons (légères et préfabriquées) | Enduits lissés, projetés ou talochés | Plâtre | Blanc | 5 | P8*<br>N | / | AN | / | Non |

| RDC -> Local audition | |
| Cloisons (légères et préfabriquées) -> Enduits lissés, projetés ou talochés | |

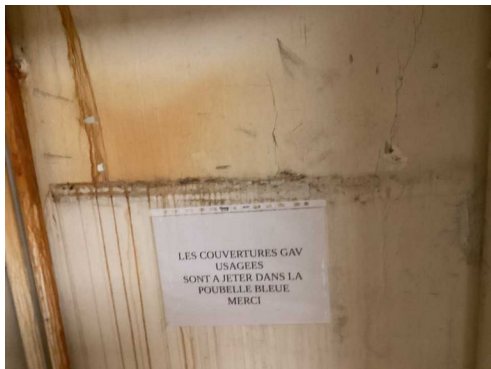
| P9 | ZPSO 5 |

| Localisation | Ouvrage | Matériau / Produit | Aspect | Couleur | N° ZPSO | N° Prél. | N° Sond. | Critère de décision | Observation | Présence amiante |
|---|---|---|---|---|---|---|---|---|---|---|
| RDC -> Local audition | Cloisons (légères et préfabriquées) | Enduits lissés, projetés ou talochés | Plâtre | Blanc | 5 | P9<br>N | / | AN | / | Non |

| RDC -> Local audition | |
| Cloisons (légères et préfabriquées) -> Enduits lissés, projetés ou talochés | |

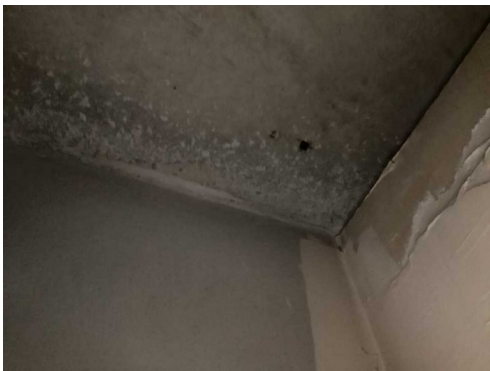
| P18 | ZPSO 11 |

| Localisation | Ouvrage | Matériau / Produit | Aspect | Couleur | N° ZPSO | N° Prél. | N° Sond. | Critère de décision | Observation | Présence amiante |
|---|---|---|---|---|---|---|---|---|---|---|
| RDC -> Circulation | Plafonds | Enduits de ragréage, débullage, lissage | Ciment | Gris | 11 | P18*<br>N | / | AN | / | Non |

| RDC -> Circulation | |
| Plafonds -> Enduits de ragréage, débullage, lissage | |

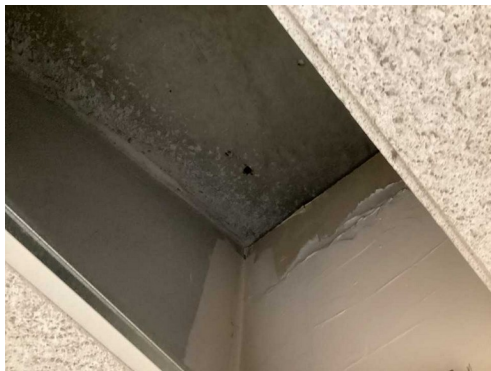
| P19 | ZPSO 11 |

| Localisation | Ouvrage | Matériau / Produit | Aspect | Couleur | N° ZPSO | N° Prél. | N° Sond. | Critère de décision | Observation | Présence amiante |
|---|---|---|---|---|---|---|---|---|---|---|
| RDC -> Circulation | Plafonds | Enduits de ragréage, débullage, lissage | Ciment | Gris | 11 | P19<br>N | / | AN | / | Non |

| RDC -> Circulation | |
| Plafonds -> Enduits de ragréage, débullage, lissage | |

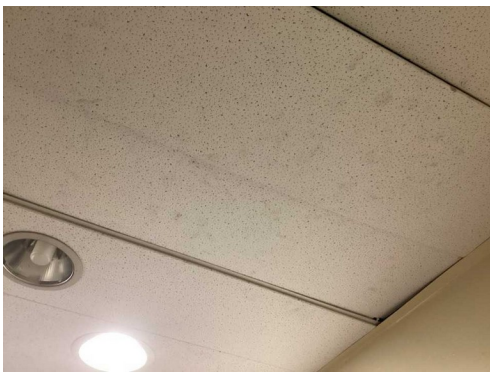
| P20 | ZPSO 12 |

| Localisation | Ouvrage | Matériau / Produit | Aspect | Couleur | N° ZPSO | N° Prél. | N° Sond. | Critère de décision | Observation | Présence amiante |
|---|---|---|---|---|---|---|---|---|---|---|
| RDC -> Circulation | Faux plafonds | Panneaux | Dur, Fibreux | Blanc | 12 | P20*<br>N | / | AN | / | Non |

| RDC -> Circulation | |
| Faux plafonds -> Panneaux (Liste A) | |

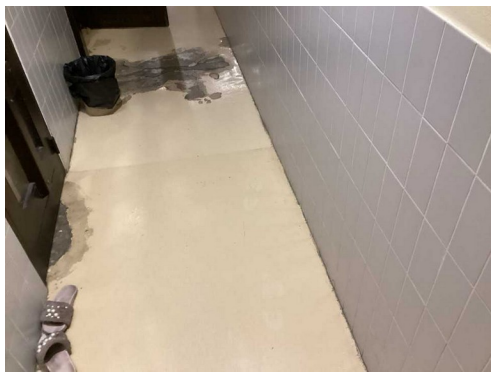
| P11 | ZPSO 7 |

| Localisation | Ouvrage | Matériau / Produit | Aspect | Couleur | N° ZPSO | N° Prél. | N° Sond. | Critère de décision | Observation | Présence amiante |
|---|---|---|---|---|---|---|---|---|---|---|
| RDC -> Circulation | Revêtements de sol | Peintures de sol | Décoratif | Beige | 7 | P11*<br>N | / | AN | peinture sur sol | Non |

| RDC -> Circulation | |
| Revêtements de sol -> Peintures de sol | |

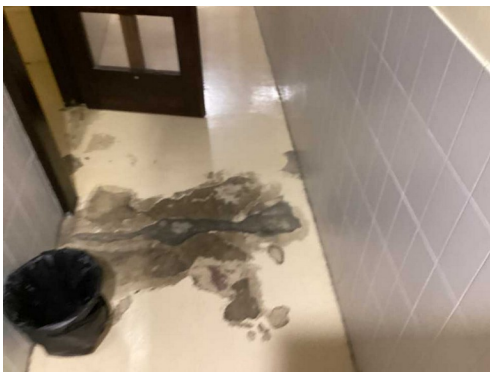
| P12 | ZPSO 7 |

| Localisation | Ouvrage | Matériau / Produit | Aspect | Couleur | N° ZPSO | N° Prél. | N° Sond. | Critère de décision | Observation | Présence amiante |
|---|---|---|---|---|---|---|---|---|---|---|
| RDC -> Circulation | Revêtements de sol | Peintures de sol | Décoratif | Beige | 7 | P12<br>N | / | AN | peinture sur sol | Non |

| RDC -> Circulation | |
| Revêtements de sol -> Peintures de sol | |

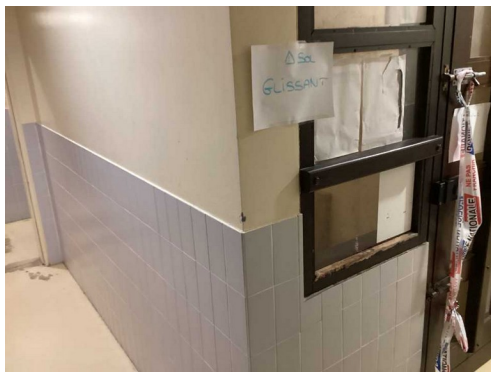
| P15 | ZPSO 9 |

| Localisation | Ouvrage | Matériau / Produit | Aspect | Couleur | N° ZPSO | N° Prél. | N° Sond. | Critère de décision | Observation | Présence amiante |
|---|---|---|---|---|---|---|---|---|---|---|
| RDC -> Circulation | Murs et cloisons maçonnées "en dur" | Enduits lissés, projetés ou talochés | Dur | Gris | 9 | P15*<br>N | / | AN | / | Non |

| RDC -> Circulation | |
| Murs et cloisons maçonnées "en dur" -> Enduits lissés, projetés ou talochés | |

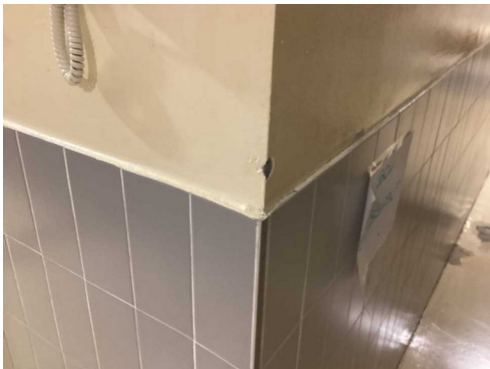
| P16 | ZPSO 9 |

| Localisation | Ouvrage | Matériau / Produit | Aspect | Couleur | N° ZPSO | N° Prél. | N° Sond. | Critère de décision | Observation | Présence amiante |
|---|---|---|---|---|---|---|---|---|---|---|
| RDC -> Circulation | Murs et cloisons maçonnées "en dur" | Enduits lissés, projetés ou talochés | Dur | Gris | 9 | P16<br>N | / | AN | / | Non |

| RDC -> Circulation | |
| Murs et cloisons maçonnées "en dur" -> Enduits lissés, projetés ou talochés | |

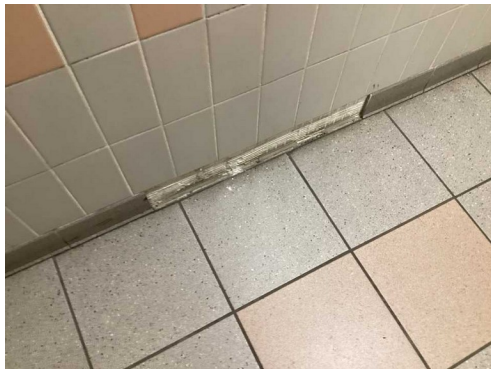
| P10 | ZPSO 6 |

| RDC -> Circulation 2 | |
| Revêtements de murs, poteaux, cloisons, gaines, coffres -> Colles de plinthe | |
