# DOSSIER DE DIAGNOSTICS TECHNIQUES

Référence : NT17D26A

Commissariat de Police  
Commissariat de Police  
50 boulevard alsace lorraine  
82000 MONTAUBAN

## Rapport de mission de repérage des matériaux et produits contenant de l'amiante avant réalisation de travaux

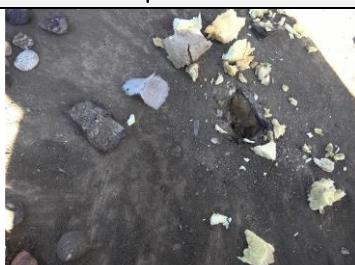
**PRELEVEMENT : P001**

| Nom du client | Numéro de dossier | Localisation |
|---|---|---|
| MINISTERE DE L'INTERIEUR - SGAMI SUD<br>(Monsieur) | NT17D26A | 1er - Toiture terrasse<br>Étanchéité de toiture terrasse n°1 |
| THIBON Nicolas | 17/04/2026 | Parties planes : revêtements bitumineux supérieur |
| Absence d'amiante | | |

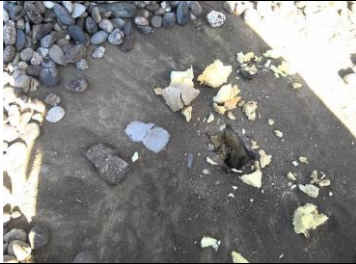
| PRELEVEMENT : P003 | | |

| PRELEVEMENT : P003 | | |
|---|---|---|
| MINISTERE DE L'INTERIEUR - SGAMI SUD (Monsieur) | NT17D26A | 1er - Toiture terrasse<br>Étanchéité de toiture terrasse n°3 |
| THIBON Nicolas | 17/04/2026 | Parties planes : isolant |
| Absence d'amiante | | |

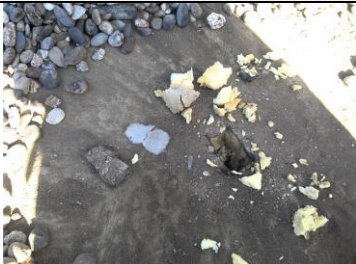
| PRELEVEMENT : P004 | | |

| PRELEVEMENT : P004 | | |
|---|---|---|
| MINISTERE DE L'INTERIEUR - SGAMI SUD (Monsieur) | NT17D26A | 1er - Toiture terrasse<br>Étanchéité de toiture terrasse n°4 |
| THIBON Nicolas | 17/04/2026 | Parties planes : revêtements bitumineux inférieur |
| Absence d'amiante | | |

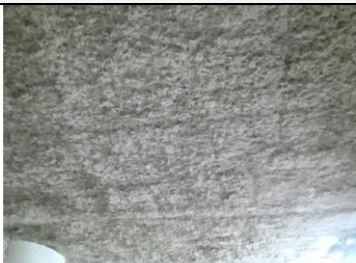
| PRELEVEMENT : P005 | | |

| PRELEVEMENT : P005 | | |
|---|---|---|
| MINISTERE DE L'INTERIEUR - SGAMI SUD (Monsieur) | NT17D26A | S.Sol - Garage<br>Plafonds n°1 |
| THIBON Nicolas | 17/04/2026 | Flocage |
| Absence d'amiante | | |

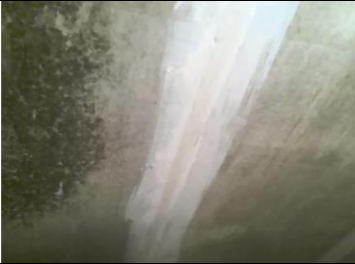
| PRELEVEMENT : P006 | | |

| PRELEVEMENT : P006 | | |
|---|---|---|
| MINISTERE DE L'INTERIEUR - SGAMI SUD (Monsieur) | NT17D26A | S.Sol - Stockage<br>Plafonds |
| THIBON Nicolas | 17/04/2026 | Enduit de jointoiement murs et plafond |
| Absence d'amiante | | |

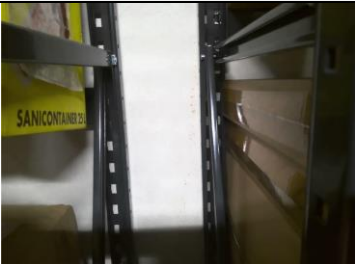
| PRELEVEMENT : P009 | | |

| PRELEVEMENT : P009 | | |
|---|---|---|
| MINISTERE DE L'INTERIEUR - SGAMI SUD (Monsieur) | NT17D26A | S.Sol - Stockage<br>Murs et cloisons maçonnés |
| THIBON Nicolas | 17/04/2026 | Enduit ciment peint |
| Absence d'amiante | | |

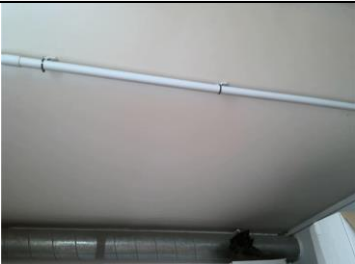
| PRELEVEMENT : P010 | | |

| PRELEVEMENT : P010 | | |
|---|---|---|
| MINISTERE DE L'INTERIEUR - SGAMI SUD (Monsieur) | NT17D26A | S.Sol - Vestiaires féminins<br>Plafonds n°1 |
| THIBON Nicolas | 17/04/2026 | Plâtre plafond + peinture |
| Absence d'amiante | | |

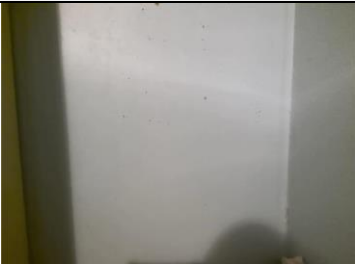
| PRELEVEMENT : P012 | | |

| PRELEVEMENT : P012 | | |
|---|---|---|
| MINISTERE DE L'INTERIEUR - SGAMI SUD<br>(Monsieur) | NT17D26A | S.Sol - Local<br>Murs et cloisons maçonnés |
| THIBON Nicolas | 17/04/2026 | Peinture murale bleue |
| Absence d'amiante | | |
