# Pré-Rapport de repérage des matériaux et produits contenant de l'amiante à intégrer au Dossier Technique Amiante

Rapport N° : 27759115/S16/1/AM-RDTA\_V1

**AMIANTE - CASERNES DOMANIALES 84**

**St Charles logements**

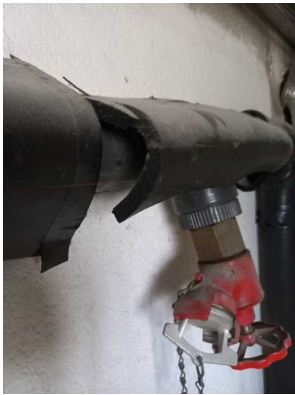
| S1 | ZPSO 1 |

| Localisation | Ouvrage | Matériaux et produits | Aspect | Couleur | N° ZPSO | N° Prél. | N° Sond. | Critère de décision | EC | Observation | Présence amiante |
|---|---|---|---|---|---|---|---|---|---|---|---|
| BAT 0005 -> SOUS-SOL -> Dégagements | Conduits | Calorifugeages | Mousse expansée | Noir | 1 | / | S1 | PN | / | calorifuge en mousse polyuréthane noire | Non |

| S1 | ZPSO 1 |
|---|---|
| BAT 0005 -> SOUS-SOL -> Dégagements | |
| Conduits -> Calorifugeages (Liste A) | |

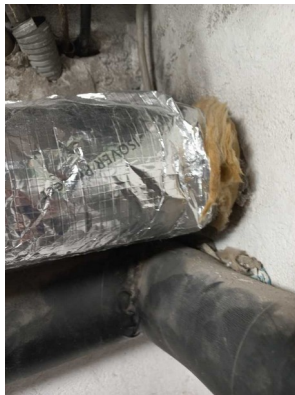
| S2 | ZPSO 2 |

| Localisation | Ouvrage | Matériaux et produits | Aspect | Couleur | N° ZPSO | N° Prél. | N° Sond. | Critère de décision | EC | Observation | Présence amiante |
|---|---|---|---|---|---|---|---|---|---|---|---|
| BAT 0005 -> SOUS-SOL -> Dégagements | Conduits | Calorifugeages | Laine de verre | / | 2 | / | S2 | PN | / | calorifuge en laine de verre avec feuille d'aluminium | Non |

| S2 | ZPSO 2 |
|---|---|
| BAT 0005 -> SOUS-SOL -> Dégagements | |
| Conduits -> Calorifugeages (Liste A) | |

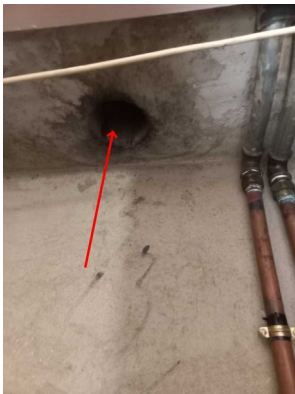
| S5 | ZPSO 3 |

| Localisation | Ouvrage | Matériaux et produits | Aspect | Couleur | N° ZPSO | N° Prél. | N° Sond. | Critère de décision | EC | Observation | Présence amiante |
|---|---|---|---|---|---|---|---|---|---|---|---|
| BAT 0005 -> DERNIER ETAGE -> Placards Techniques -> PI GAZ 3 | Conduits | Conduits | Fibres-ciment | / | 3 | / | S5 | JP | EP | conduit de ventilation vers comble des placards techniques GAZ<br>/ | Oui |

| S5 | ZPSO 3 |
|---|---|
| BAT 0005 -> DERNIER ETAGE -> Placards Techniques -> PI GAZ 3 | |
| Conduits -> Conduits (Liste B) | |

Le(s) matériau(x) ou produit(s) concerné(s) contenant de l'amiante et l'étendue des dégradations qu'il(s) présente(nt) et l'évaluation du risque de dégradation ne conduisent pas à conclure à la nécessité d'une action de protection immédiate sur le(s) matériau(x) ou produit(s). Cette évaluation périodique consiste à :

- a) contrôler périodiquement que l'état de dégradation des matériaux et produits concernés ne s'aggrave pas, et, le cas échéant, que leur protection demeure en bon état de conservation ;
- b) rechercher, le cas échéant, les causes de dégradation et prendre les mesures appropriées pour les supprimer.

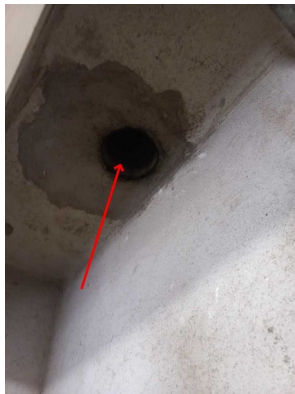
| S6 | ZPSO 3 |

| Localisation | Ouvrage | Matériaux et produits | Aspect | Couleur | N° ZPSO | N° Prél. | N° Sond. | Critère de décision | EC | Observation | Présence amiante |
|---|---|---|---|---|---|---|---|---|---|---|---|
| BAT 0006 -> DERNIER ETAGE -> Placards Techniques -> PI GAZ 1 | Conduits | Conduits | Fibres-ciment | / | 3 | / | S6 | JP | EP | conduit de ventilation vers comble des placards techniques GAZ / | Oui |

| S6 | ZPSO 3 |
|---|---|
| BAT 0006 -> DERNIER ETAGE -> Placards Techniques -> PI GAZ 1 | |
| Conduits -> Conduits (Liste B) | |

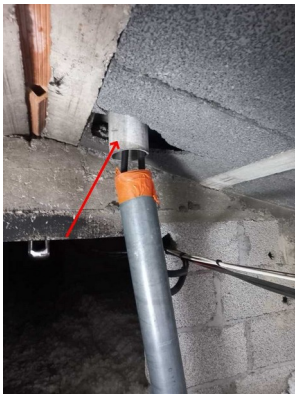
| S7 | ZPSO 4 |

| Localisation | Ouvrage | Matériaux et produits | Aspect | Couleur | N° ZPSO | N° Prél. | N° Sond. | Critère de décision | EC | Observation | Présence amiante |
|---|---|---|---|---|---|---|---|---|---|---|---|
| ENSEMBLE BAT 0005 et 0006 -> Combles | Conduits | Conduits | Fibres-ciment | / | 4 | / | S7 | JP | EP | conduit de ventilation vers toitures / | Oui |

| S7 | ZPSO 4 |
|---|---|
| ENSEMBLE BAT 0005 et 0006 -> Combles | |
| Conduits -> Conduits (Liste B) | |

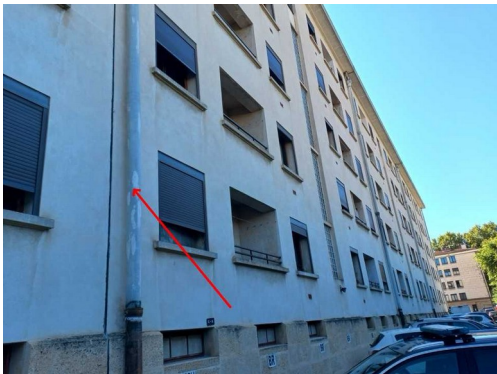
| S9 | ZPSO 5 |

| Localisation | Ouvrage | Matériaux et produits | Aspect | Couleur | N° ZPSO | N° Prél. | N° Sond. | Critère de décision | EC | Observation | Présence amiante |
|---|---|---|---|---|---|---|---|---|---|---|---|
| ENSEMBLE BAT 0005 et 0006 -> Façades | Conduits en façade | Conduits d'eaux pluviales | Fibres-ciment | Gris | 5 | / | S9 | JP | EP | 13 Descentes d'eaux pluviales en fibre ciment dans le même état de conservation<br>/ | Oui |

| S9 | ZPSO 5 |
|---|---|
| ENSEMBLE BAT 0005 et 0006 -> Façades | |
| Conduits en façade -> Conduits d'eaux pluviales (Liste B) | |
