# Rapport de mission de repérage du plomb avant travaux

Numéro de dossier : 2026/04/15/0231  
Date du repérage : 08/04/2026

Localisation du ou des bâtiments :  
Département : ... **Haute-Garonne**  
Adresse : ..... **Centre du Fauga**  
**Bâtiment V2**  
**"Portes"**  
Commune : ..... **31410 MAUZAC (France)**  
Désignation et situation du ou des lot(s) de copropriété :  
**, Lot numéro Non communiqué**  
Année de construction :

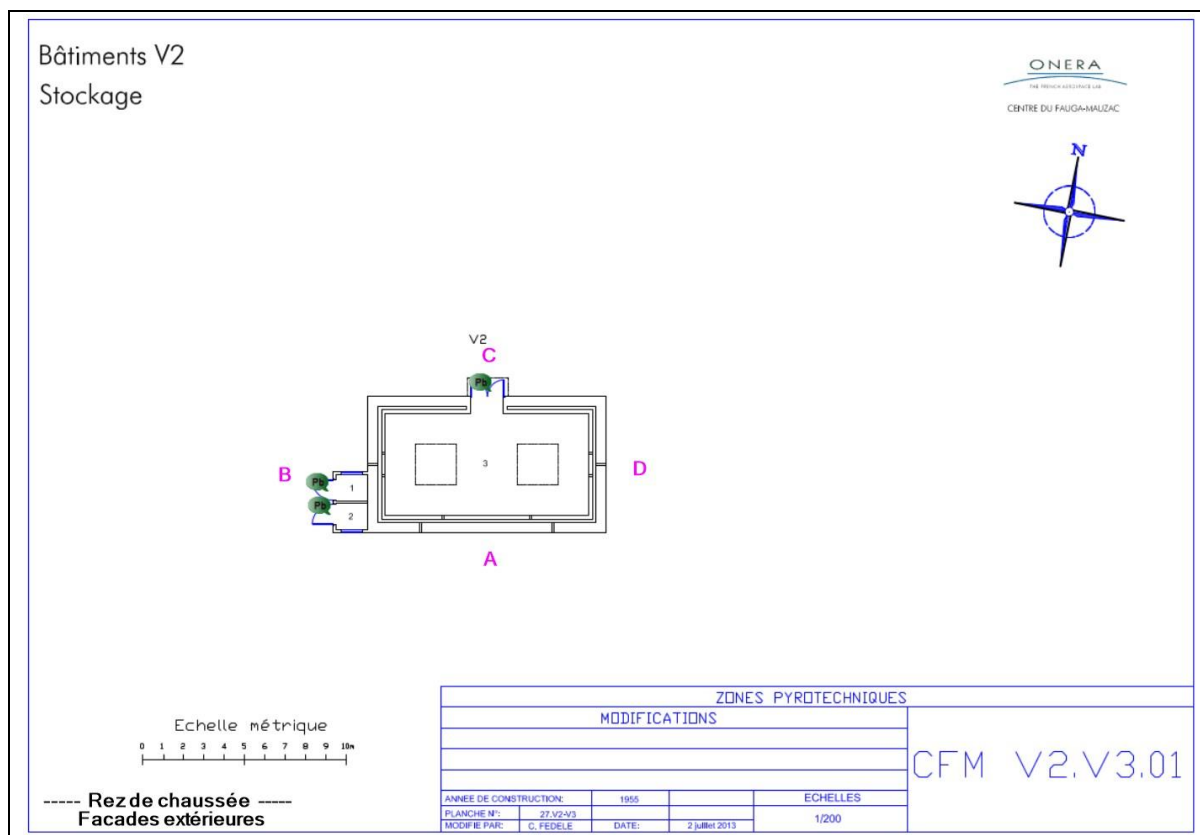
## 6. Localisation des mesures sur croquis de repérage

- la zone de l'accès au local est nommée «A» et est reportée sur le croquis. Les autres zones sont nommées «B», «C», «D», ... dans le sens des aiguilles d'une montre ;
- la zone «plafond» est indiquée en clair.
