## **BREVE DESCRIPTION DE LA CHAPENTE BOIS BAT. 18**

### **Etat mécanique et sanitaire**

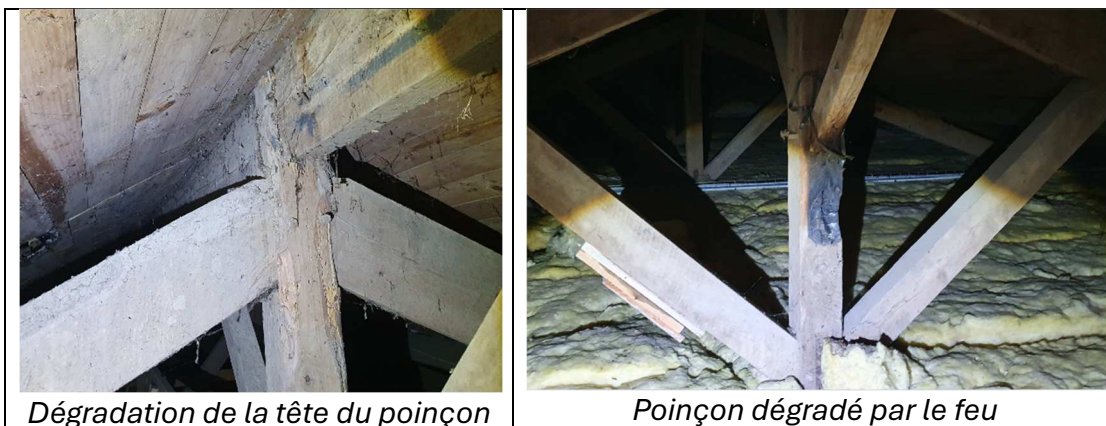
Toutefois il y a une ferme dont la tête du poinçon et les assemblage à cet endroit sont dégradés. De même un autre poinçon a été dégradé à mi-hauteur par le feu. L'entreprise se prononcera entre autres sur ces deux sujets lors de ses investigation de la charpente.

*Dégradation de la tête du poinçon*

*Poinçon dégradé par le feu*

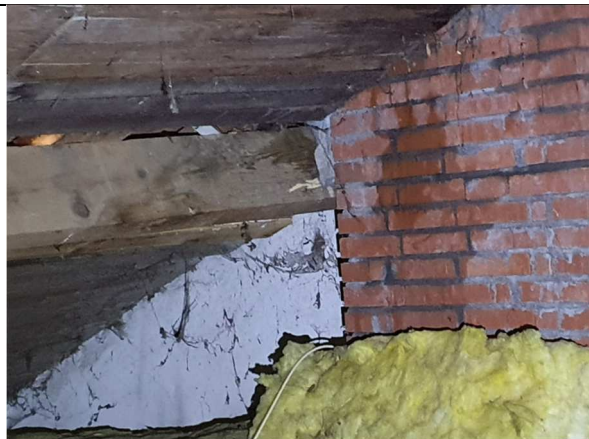
A ces deux endroits la volige a subi une dégradation due aux infiltrations.

*Traces d'infiltration et dégradation de la volige près de la cheminée*

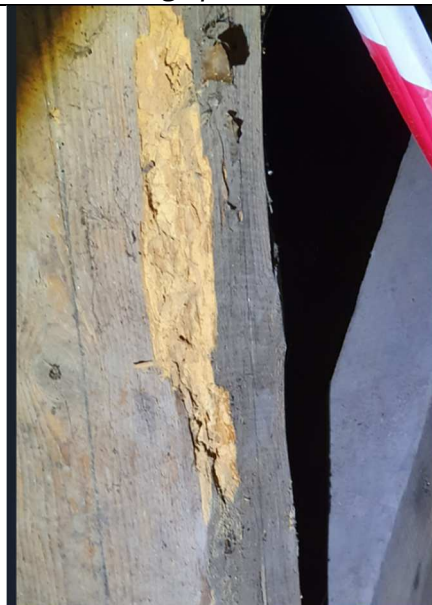
- Sanitairement, on observe quelques pièces présentant des traces d'insectes xylophages. Le niveau de dégradation par ces nuisibles sera relevé par l'entreprise titulaire dans le cadre de : « Reconnaissance des ossatures bois existantes (Charpente) ». On retrouve ces traces plus particulièrement dans certains poinçons et dans la partie haute des arbalétriers.
- Deux points de fuite de la couverture ont été identifiés :
  - Près du pignon Nord-Est près de la souche de cheminée
  - Près de la gaine d'évacuation de la chaufferie.

*Traces de xylophages dans un poinçon*

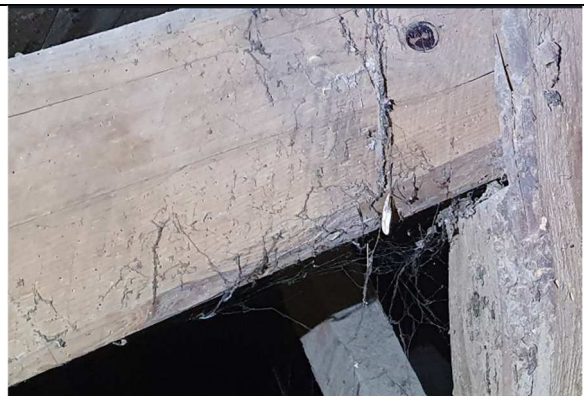
*Traces de xylophages dans l'arbalétrier*
