# Plan Général de Coordination en matière de Sécurité et de Protection de la Santé

## Mission CSPA : Catégorie 2

#### **Bâtiment 018**

## DOSSIER DE DIAGNOSTICS TECHNIQUES

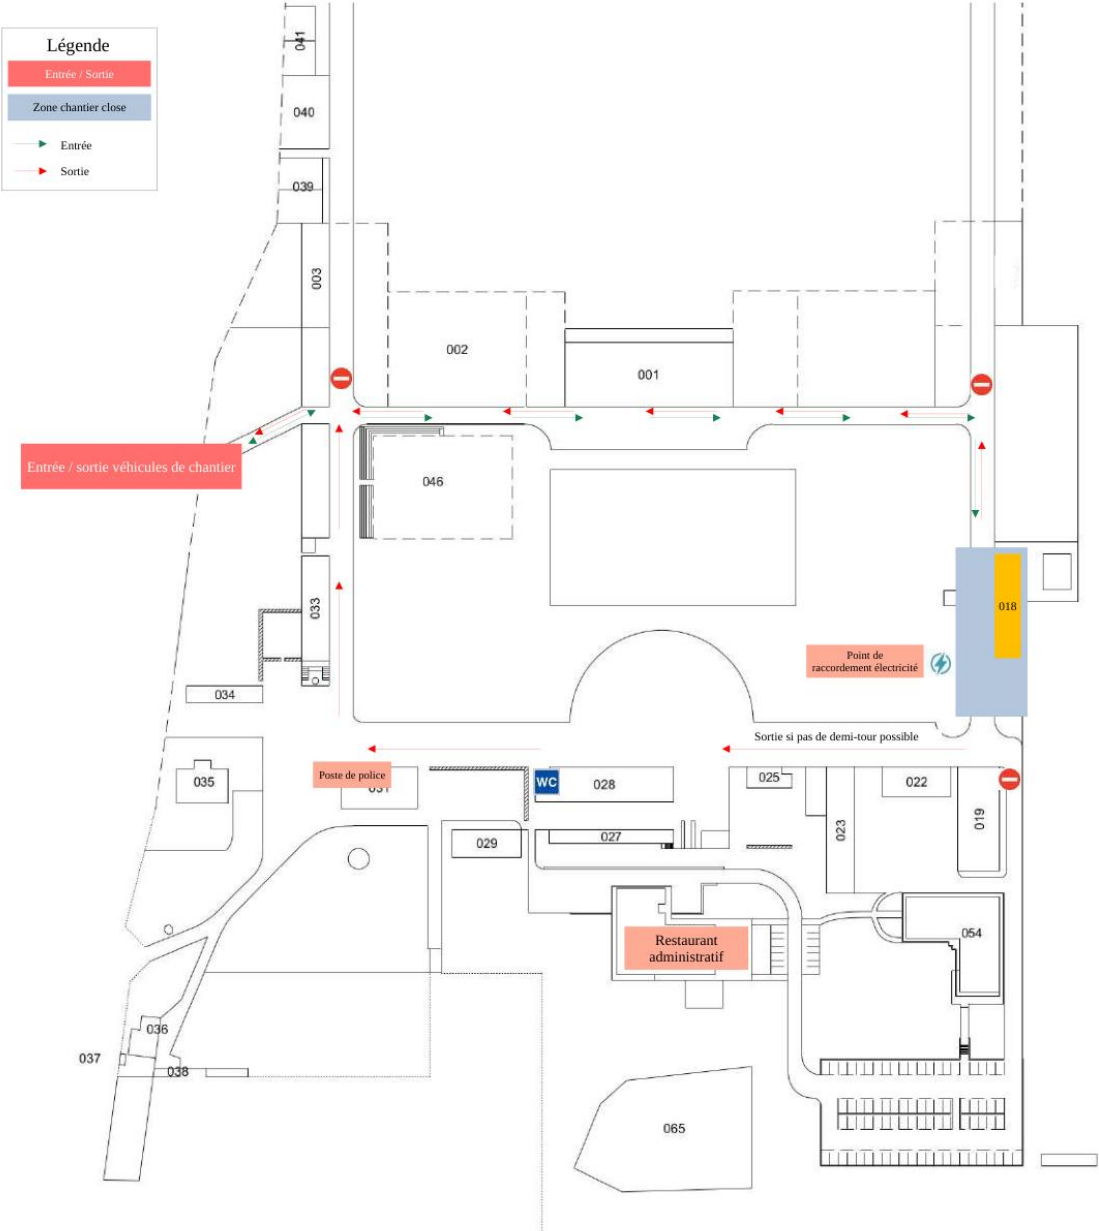
## PLAN DE CIRCULATION

# TRAVAUX AU BÂTIMENT 018
