# DOSSIER DE DIAGNOSTICS TECHNIQUES

Référence : DC28E26A

Bâtiment N°18  
Caserne Godefroid - Gamin, CNICG  
470 avenue du Colonel Puyaubert  
46500 GRAMAT

## Pré-Rapport de mission de repérage des matériaux et produits contenant de l'amiante avant réalisation de travaux

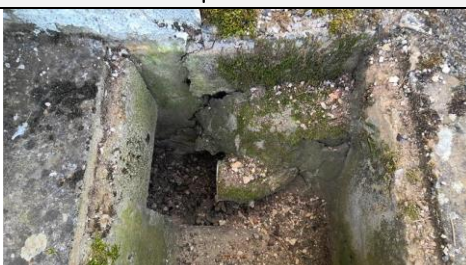
**ELEMENT : Conduits, Siphons n°1**

| Nom du client | Numéro de dossier | Localisation |
|---|---|---|
| MINISTERE DE L'INTERIEUR - CNICG M.VIE<br>Thibault | DC28E26A | Extérieur - Extérieur<br>Conduits, Siphons n°1 |

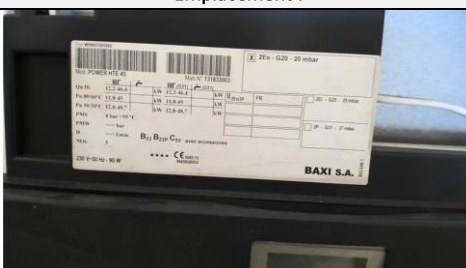
**ELEMENT : Chaudières (mixtes, collectives),**

| Nom du client | Numéro de dossier | Localisation |
|---|---|---|
| MINISTERE DE L'INTERIEUR - CNICG M.VIE<br>Thibault | DC28E26A | RDC - C. n°8<br>Chaudières (mixtes, collectives), |

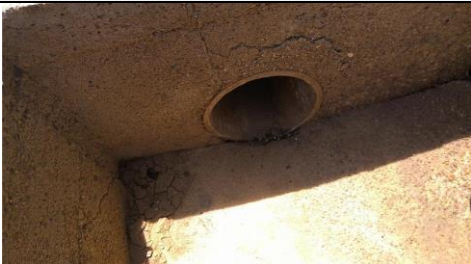
| ELEMENT : Conduits, Siphons n°3 | | |

| ELEMENT : Conduits, Siphons n°3 | | |
|---|---|---|
| MINISTERE DE L'INTERIEUR - CNICG M.VIE<br>Thibault | DC28E26A | Extérieur - Extérieur<br>Conduits, Siphons n°3 |

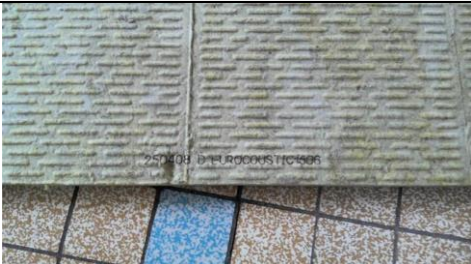
| ELEMENT : Faux plafonds | | |

| ELEMENT : Faux plafonds | | |
|---|---|---|
| MINISTERE DE L'INTERIEUR - CNICG M.VIE<br>Thibault | DC28E26A | RDC - C. n°1<br>Faux plafonds |

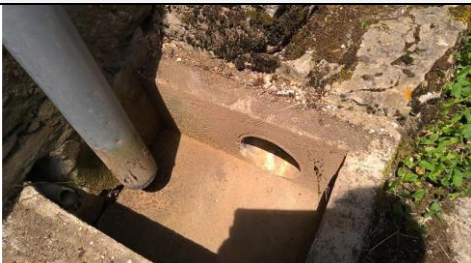
| ELEMENT : Conduits, Siphons n°2 | | |

| ELEMENT : Conduits, Siphons n°2 | | |
|---|---|---|
| MINISTERE DE L'INTERIEUR - CNICG M.VIE<br>Thibault | DC28E26A | Extérieur - Extérieur<br>Conduits, Siphons n°2 |

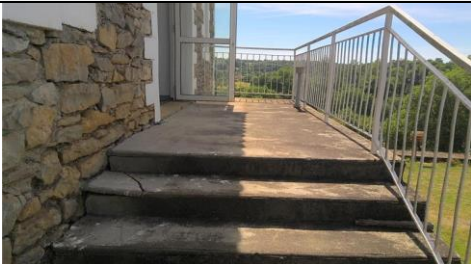
| PRELEVEMENT : P001 | | |

| PRELEVEMENT : P001 | | |
|---|---|---|
| MINISTERE DE L'INTERIEUR - CNICG M.VIE Thibault | DC28E26A | Extérieur - Escalier<br>Revêtements de sols |

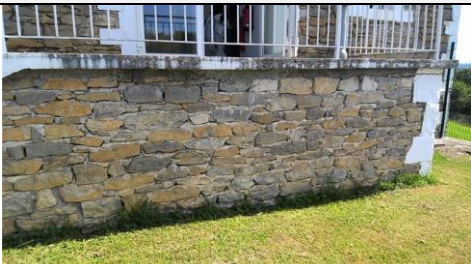
| PRELEVEMENT : P002 | | |

| PRELEVEMENT : P002 | | |
|---|---|---|
| MINISTERE DE L'INTERIEUR - CNICG M.VIE Thibault | DC28E26A | Extérieur - Escalier<br>Façades lourdes y compris poteaux |

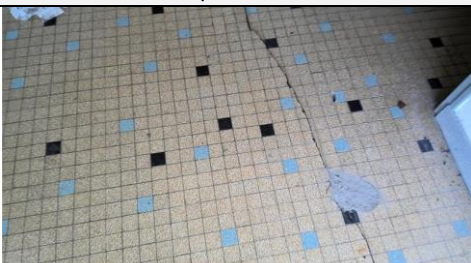
| PRELEVEMENT : P003 | | |

| PRELEVEMENT : P003 | | |
|---|---|---|
| MINISTERE DE L'INTERIEUR - CNICG M.VIE Thibault | DC28E26A | RDC - C. n°1<br>Revêtements de sols |

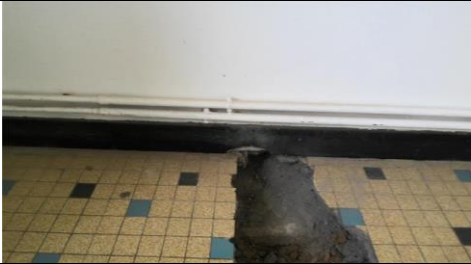
| PRELEVEMENT : P004 | | |

| PRELEVEMENT : P004 | | |
|---|---|---|
| MINISTERE DE L'INTERIEUR - CNICG M.VIE Thibault | DC28E26A | RDC - C. n°2<br>Revêtements de murs, poteaux, cloisons, gaines, coffres |

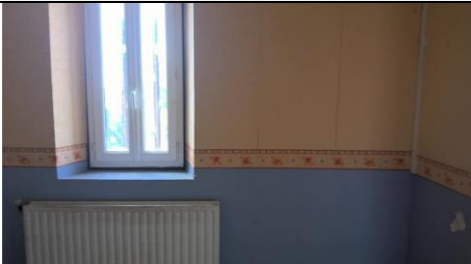
| PRELEVEMENT : P005 | | |

| PRELEVEMENT : P005 | | |
|---|---|---|
| MINISTERE DE L'INTERIEUR - CNICG M.VIE Thibault | DC28E26A | RDC - C. n°17<br>Murs et cloisons maçonnés n°1 |

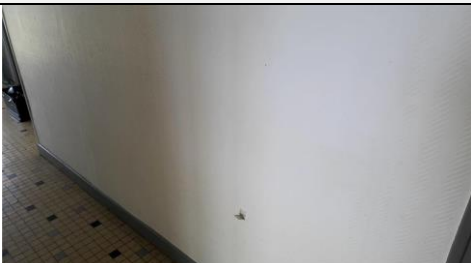
| PRELEVEMENT : P006 | | |

| PRELEVEMENT : P006 | | |
|---|---|---|
| MINISTERE DE L'INTERIEUR - CNICG M.VIE Thibault | DC28E26A | RDC - C. n°1<br>Cloisons sèches (assemblées, préfabriquées) |

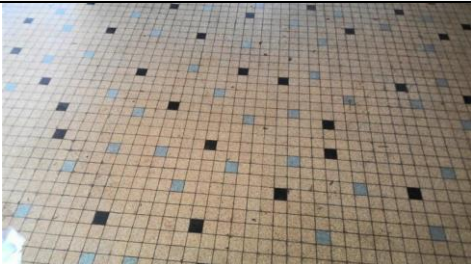
| PRELEVEMENT : P007 | | |

| PRELEVEMENT : P007 | | |
|---|---|---|
| MINISTERE DE L'INTERIEUR - CNICG M.VIE<br>Thibault | DC28E26A | RDC - C. n°5<br>Revêtements de sols |

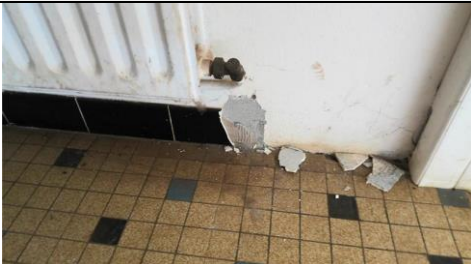
| PRELEVEMENT : P008 | | |

| PRELEVEMENT : P008 | | |
|---|---|---|
| MINISTERE DE L'INTERIEUR - CNICG M.VIE<br>Thibault | DC28E26A | RDC - C. n°5<br>Revêtements de murs, poteaux, cloisons, gaines, coffres |

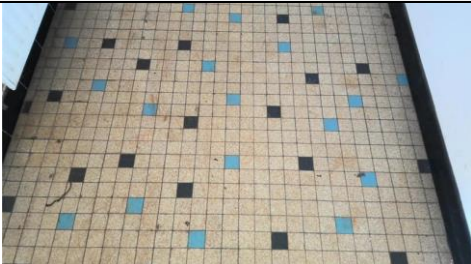
| PRELEVEMENT : P009 | | |

| PRELEVEMENT : P009 | | |
|---|---|---|
| MINISTERE DE L'INTERIEUR - CNICG M.VIE<br>Thibault | DC28E26A | RDC - C. n°5<br>Revêtements de sols |

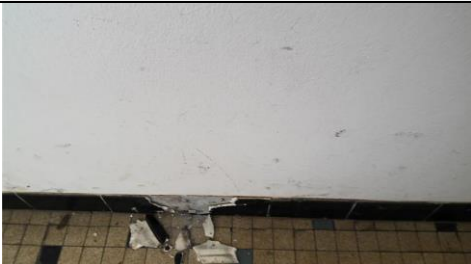
| PRELEVEMENT : P010 | | |

| PRELEVEMENT : P010 | | |
|---|---|---|
| MINISTERE DE L'INTERIEUR - CNICG M.VIE Thibault | DC28E26A | RDC - C. n°5<br>Revêtements de murs, poteaux, cloisons, gaines, coffres |

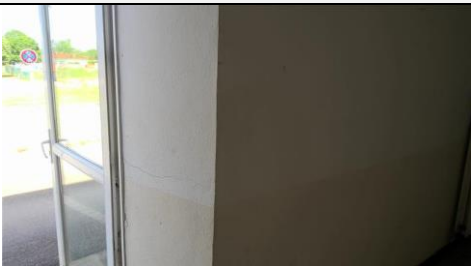
| PRELEVEMENT : P011 | | |

| PRELEVEMENT : P011 | | |
|---|---|---|
| MINISTERE DE L'INTERIEUR - CNICG M.VIE Thibault | DC28E26A | RDC - C. n°5<br>Murs et cloisons maçonnés |

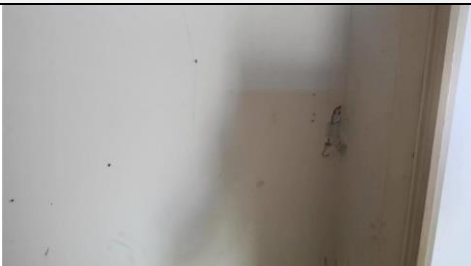
| PRELEVEMENT : P012 | | |

| PRELEVEMENT : P012 | | |
|---|---|---|
| MINISTERE DE L'INTERIEUR - CNICG M.VIE Thibault | DC28E26A | RDC - C. n°5<br>Cloisons sèches (assemblées, préfabriquées) |

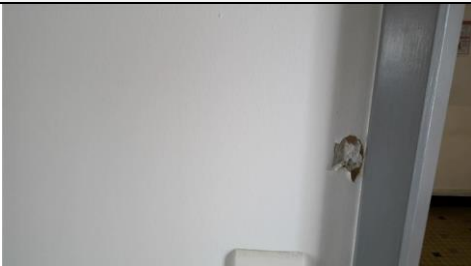
| PRELEVEMENT : P013 | | |

| PRELEVEMENT : P013 | | |
|---|---|---|
| MINISTERE DE L'INTERIEUR - CNICG M.VIE<br>Thibault | DC28E26A | RDC - C. n°13<br>Cloisons sèches (assemblées, préfabriquées) |

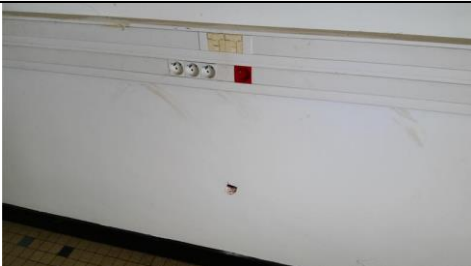
| PRELEVEMENT : P014 | | |

| PRELEVEMENT : P014 | | |
|---|---|---|
| MINISTERE DE L'INTERIEUR - CNICG M.VIE<br>Thibault | DC28E26A | RDC - C. n°13<br>Cloisons sèches (assemblées, préfabriquées) |

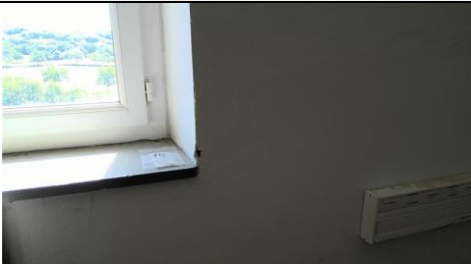
| PRELEVEMENT : P015 | | |

| PRELEVEMENT : P015 | | |
|---|---|---|
| MINISTERE DE L'INTERIEUR - CNICG M.VIE Thibault | DC28E26A | RDC - C. n°13<br>Murs et cloisons maçonnés |

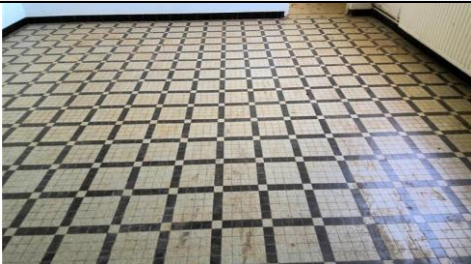
| PRELEVEMENT : P016 | | |

| PRELEVEMENT : P016 | | |
|---|---|---|
| MINISTERE DE L'INTERIEUR - CNICG M.VIE Thibault | DC28E26A | RDC - C. n°6<br>Revêtements de sols |

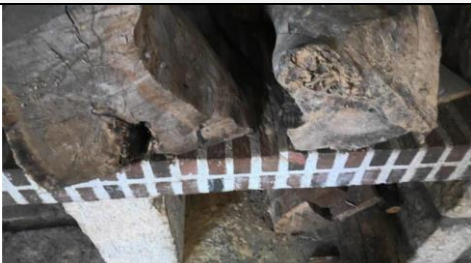
| PRELEVEMENT : P017 | | |

| PRELEVEMENT : P017 | | |
|---|---|---|
| MINISTERE DE L'INTERIEUR - CNICG M.VIE Thibault | DC28E26A | RDC - C. n°6<br>Cheminée |

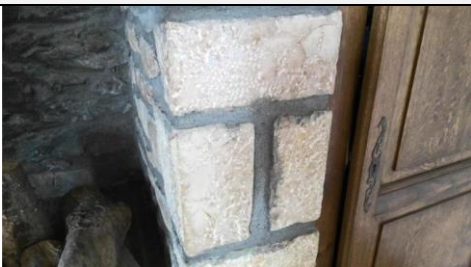
| PRELEVEMENT : P018 | | |

| PRELEVEMENT : P018 | | |
|---|---|---|
| MINISTERE DE L'INTERIEUR - CNICG M.VIE Thibault | DC28E26A | RDC - C. n°6<br>Cheminée |

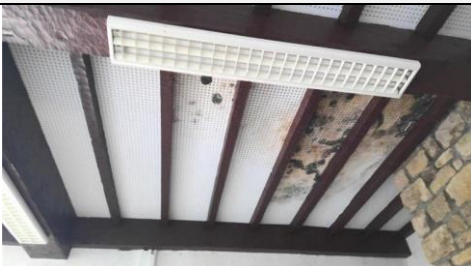
| PRELEVEMENT : P019 | | |

| PRELEVEMENT : P019 | | |
|---|---|---|
| MINISTERE DE L'INTERIEUR - CNICG M.VIE Thibault | DC28E26A | RDC - C. n°6<br>Plafonds |

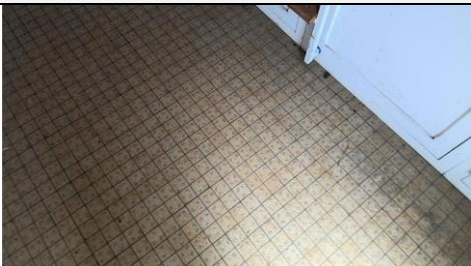
| PRELEVEMENT : P020 | | |

| PRELEVEMENT : P020 | | |
|---|---|---|
| MINISTERE DE L'INTERIEUR - CNICG M.VIE Thibault | DC28E26A | RDC - C. n°7<br>Revêtements de sols |

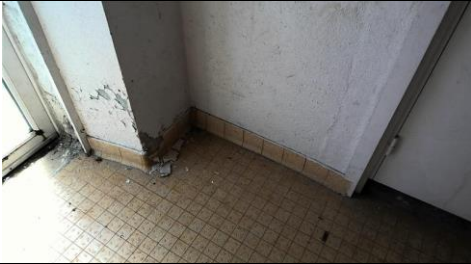
| PRELEVEMENT : P021 | | |

| PRELEVEMENT : P021 | | |
|---|---|---|
| MINISTERE DE L'INTERIEUR - CNICG M.VIE Thibault | DC28E26A | RDC - C. n°7<br>Revêtements de murs, poteaux, cloisons, gaines, coffres |

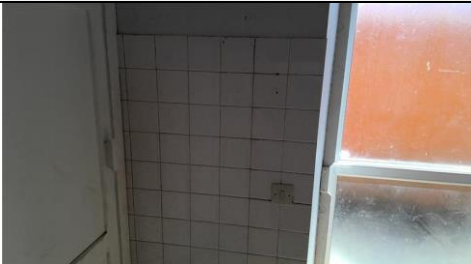
| PRELEVEMENT : P022 | | |

| PRELEVEMENT : P022 | | |
|---|---|---|
| MINISTERE DE L'INTERIEUR - CNICG M.VIE Thibault | DC28E26A | RDC - C. n°7<br>Revêtements de murs, poteaux, cloisons, gaines, coffres |

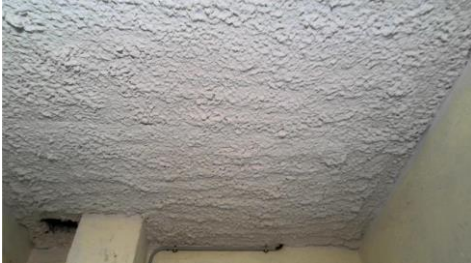
| PRELEVEMENT : P023 | | |

| PRELEVEMENT : P023 | | |
|---|---|---|
| MINISTERE DE L'INTERIEUR - CNICG M.VIE Thibault | DC28E26A | RDC - C. n°8<br>Plafonds |
| CHAPRIER Damien | 28/05/2026 | Enduits à base de plâtre ou ciment projetés, lissés ou talochés |
| Absence d'amiante | | |

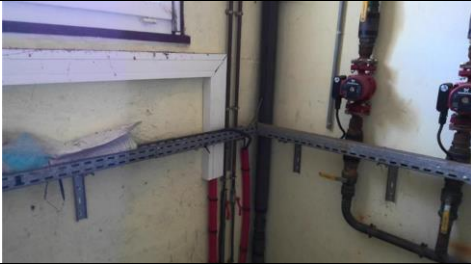
| PRELEVEMENT : P024 | | |

| PRELEVEMENT : P024 | | |
|---|---|---|
| MINISTERE DE L'INTERIEUR - CNICG M.VIE Thibault | DC28E26A | RDC - C. n°8<br>Murs et cloisons maçonnés |
| CHAPRIER Damien | 28/05/2026 | Enduits à base de plâtre ou ciment projetés, lissés ou talochés |
| Absence d'amiante | | |

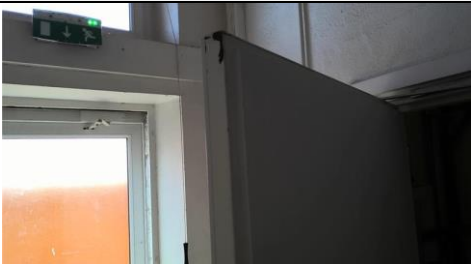
| PRELEVEMENT : P025 | | |

| PRELEVEMENT : P025 | | |
|---|---|---|
| MINISTERE DE L'INTERIEUR - CNICG M.VIE Thibault | DC28E26A | RDC - C. n°8<br>Portes coupe-feu, pare-flamme, isothermiques, frigorifiques |
| CHAPRIER Damien | 28/05/2026 | Joint de porte coupe-feu (ouvrant) |
| Absence d'amiante | | |

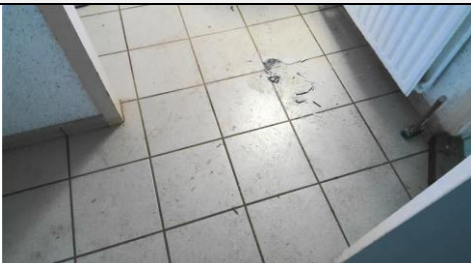
| PRELEVEMENT : P026 | | |

| PRELEVEMENT : P026 | | |
|---|---|---|
| MINISTERE DE L'INTERIEUR - CNICG M.VIE Thibault | DC28E26A | RDC - C. n°9<br>Revêtements de sols |
| CHAPRIER Damien | 28/05/2026 | Colle de carrelage |
| Absence d'amiante | | |

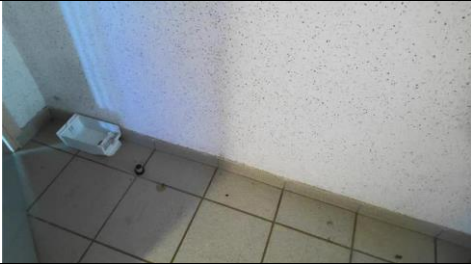
| PRELEVEMENT : P027 | | |

| PRELEVEMENT : P027 | | |
|---|---|---|
| MINISTERE DE L'INTERIEUR - CNICG M.VIE Thibault | DC28E26A | RDC - C. n°9<br>Revêtements de murs, poteaux, cloisons, gaines, coffres |
| CHAPRIER Damien | 28/05/2026 | Colle de plinthe |
| Absence d'amiante | | |

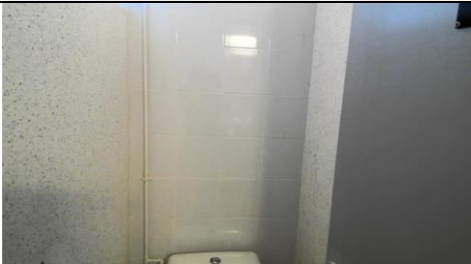
| PRELEVEMENT : P028 | | |

| PRELEVEMENT : P028 | | |
|---|---|---|
| MINISTERE DE L'INTERIEUR - CNICG M.VIE Thibault | DC28E26A | RDC - C. n°9<br>Revêtements de murs, poteaux, cloisons, gaines, coffres |
| CHAPRIER Damien | 28/05/2026 | Colle de faïence murale |
| Absence d'amiante | | |

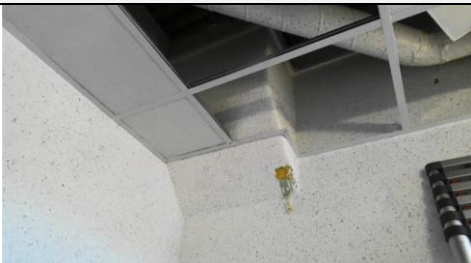
| PRELEVEMENT : P029 | | |

| PRELEVEMENT : P029 | | |
|---|---|---|
| MINISTERE DE L'INTERIEUR - CNICG M.VIE Thibault | DC28E26A | RDC - C. n°9<br>Conduits de fluides (air, eau, vapeur, fumée, échappement, autres fluides) |
| CHAPRIER Damien | 28/05/2026 | Enveloppes (bandes, calorifugeage) |
| Absence d'amiante | | |

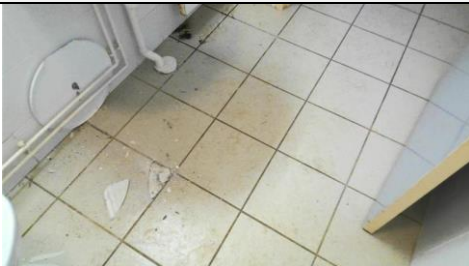
| PRELEVEMENT : P030 | | |

| PRELEVEMENT : P030 | | |
|---|---|---|
| MINISTERE DE L'INTERIEUR - CNICG M.VIE Thibault | DC28E26A | RDC - C. n°12<br>Revêtements de sols n°2 |
| CHAPRIER Damien | 28/05/2026 | Colle de carrelage |
| Absence d'amiante | | |

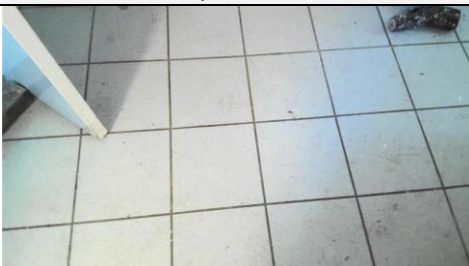
| PRELEVEMENT : P031 | | |

| PRELEVEMENT : P031 | | |
|---|---|---|
| MINISTERE DE L'INTERIEUR - CNICG M.VIE Thibault | DC28E26A | RDC - C. n°9<br>Revêtements de sols |
| CHAPRIER Damien | 28/05/2026 | Joint de carrelage |
| Absence d'amiante | | |

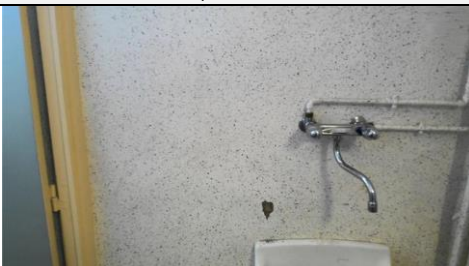
| PRELEVEMENT : P032 | | |

| PRELEVEMENT : P032 | | |
|---|---|---|
| MINISTERE DE L'INTERIEUR - CNICG M.VIE Thibault | DC28E26A | RDC - C. n°9<br>Murs et cloisons maçonnés |
| CHAPRIER Damien | 28/05/2026 | Enduits à base de plâtre ou ciment projetés, lissés ou talochés |
| Absence d'amiante | | |

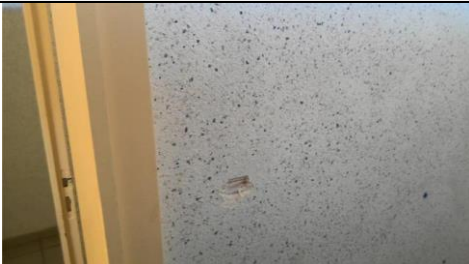
| PRELEVEMENT : P033 | | |

| PRELEVEMENT : P033 | | |
|---|---|---|
| MINISTERE DE L'INTERIEUR - CNICG M.VIE<br>Thibault | DC28E26A | RDC - C. n°9<br>Cloisons sèches (assemblées, préfabriquées) |

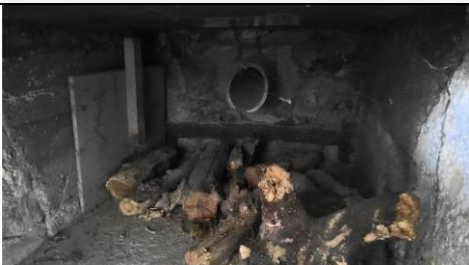
| PRELEVEMENT : P034 | | |

| critère de décision +<br>réf. prélèv. | Elément | Matériau / Produit | N° du<br>local | Localisation | Etage | Référence (ZPSO) |
|---|---|---|---|---|---|---|
| Résultat d'analyse<br>(P034) | Conduits de fluides (air, eau,<br>vapeur, fumée,<br>échappement, autres<br>fluides) | Conduit en fibres-ciment | 6 | C. n°6 | RDC | 2017 |

| PRELEVEMENT : P034 | | |
|---|---|---|
| MINISTERE DE L'INTERIEUR - CNICG M.VIE<br>Thibault | DC28E26A | RDC - C. n°6<br>Conduits de fluides (air, eau, vapeur, fumée, échappement, autres fluides) |

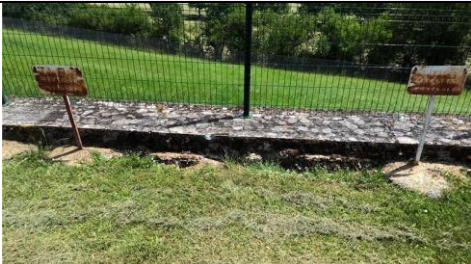
| PRELEVEMENT : P035 | | |

| PRELEVEMENT : P035 | | |
|---|---|---|
| MINISTERE DE L'INTERIEUR - CNICG M.VIE<br>Thibault | DC28E26A | Extérieur - mur<br>Façades lourdes y compris poteaux |

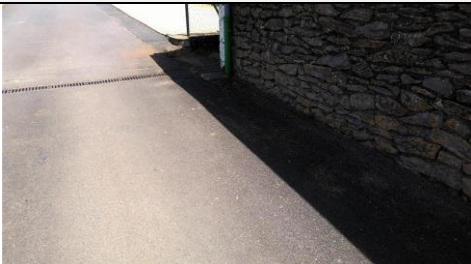
| PRELEVEMENT : P036 | | |

| PRELEVEMENT : P036 | | |
|---|---|---|
| MINISTERE DE L'INTERIEUR - CNICG M.VIE<br>Thibault | DC28E26A | Extérieur - Extérieur<br>Voiries n°2 |

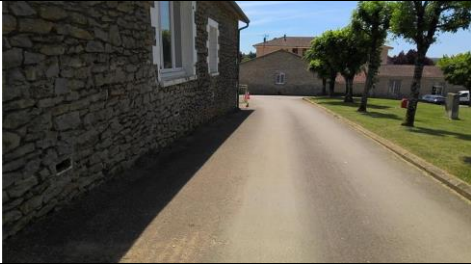
| PRELEVEMENT : P037 | | |

| PRELEVEMENT : P037 | | |
|---|---|---|
| MINISTERE DE L'INTERIEUR - CNICG M.VIE<br>Thibault | DC28E26A | Extérieur - Extérieur<br>Voiries n°1 |
