## Dossier Technique Immobilier

Numéro de dossier : **MI2602056477**  
Date du repérage : **02/06/2026**

## Rapport de l'état relatif à la présence termites dans le bâtiment

**Bâtiment 018**

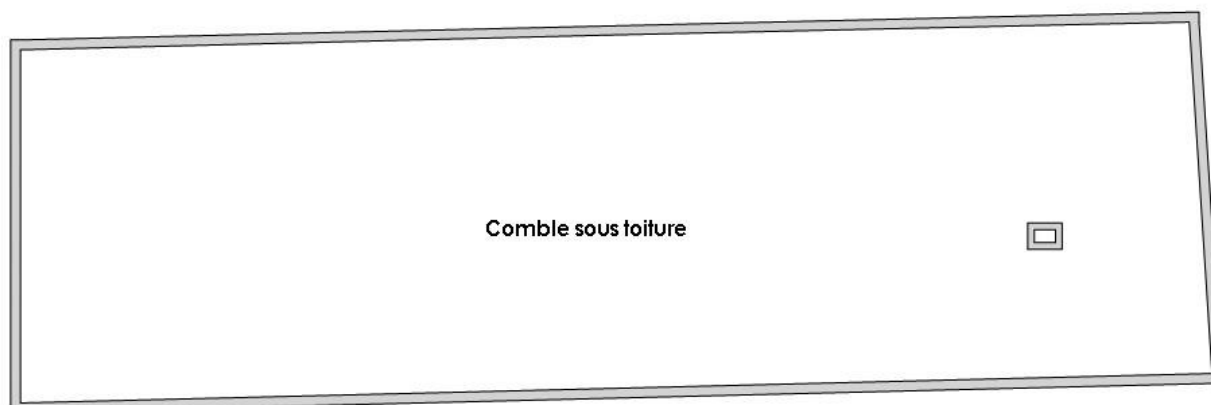
## ----- Bâtiment 018 / 1er étage -----

| Localisation | Liste des ouvrages, parties d'ouvrages | Observations et constatations diverses |
|---|---|---|
| Bâtiment 018 / 1er étage - Comble sous toiture | Plafond - Charpente bois, volige, tuiles | <b>Présence d'indices d'infestation d'autres agents de dégradation biologique du bois, --- Insectes à larves xylophages ---, Capricornes des maisons (Hylotrupes bajulus)</b><br>Détails: bois piqué, dégradation du bois |
| | Plafond - Charpente bois, volige, tuiles | <b>Présence d'indices d'infestation d'autres agents de dégradation biologique du bois, --- Champignons lignivores ---</b><br>Détails: dégradation du bois, présence de fructification |

**Il a été constaté des indices de présence ou d'infestation d'autres agents de dégradations biologique des bois. Il est conseillé de faire réaliser un état parasitaire et/ou consulter un professionnel du traitement afin de déterminer la nature des mesures de protection à mettre en œuvre, afin de préserver la structure bois.**
