## Rapport de mission de repérage des matériaux et produits contenant de l'amiante avant réalisation de travaux dans un immeuble bâti

Numéro d'offre : **3317546.3\_IRD**  
**MONTABO\_Bâtiment C\_132170**  
Numéro de contrat : **C26129225M0001**  
Numéro de rapport (n° de tâche) : **A53004701**  
Date : **27/03/2026**

Lieu d'intervention :  
**Bâtiment C**  
**Institut de Recherche et**  
**Développement**  
**275 route de Montabo**  
**97300 CAYENNE**

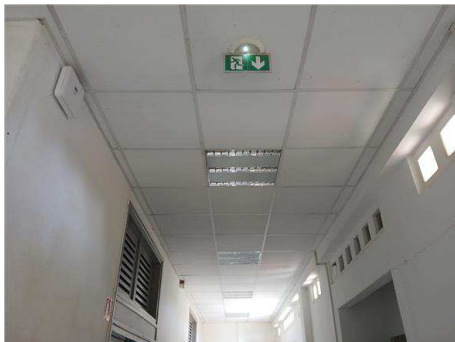
| Nom du client | Numéro de dossier | Partie d'ouvrage |
|---|---|---|
| Institut de Recherche et Développement IRD | A53004701 | R+1 - Palier |

**ANNEXE FICHES D'IDENTIFICATION ET DE COTATION**
**ELEMENT : Faux-plafond**

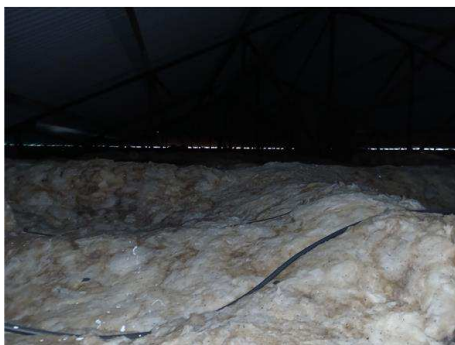
| Nom du client | Numéro de dossier | Partie d'ouvrage |
|---|---|---|
| Institut de Recherche et Développement IRD | A53004701 | R+1 - Bureau 13 |

**ELEMENT : Plenum**

| Nom du client | Numéro de dossier | Partie d'ouvrage |
|---|---|---|
| Isolant beige/fibreux en rouleau au dessus du Faux-plafond > 1997 | | |

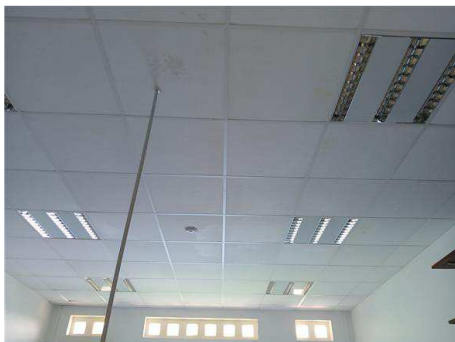
| Nom du client | Numéro de dossier | Partie d'ouvrage |
|---|---|---|
| Institut de Recherche et Développement IRD | A53004701 | R+1 - Bureau 12 |

**ELEMENT : Faux-plafond**
**Emplacement**

| Nom du client | Numéro de dossier | Partie d'ouvrage |
|---|---|---|
| Dalle beige/fibreuse avec 1 face blanche sur ossature métallique > 1997 | | |

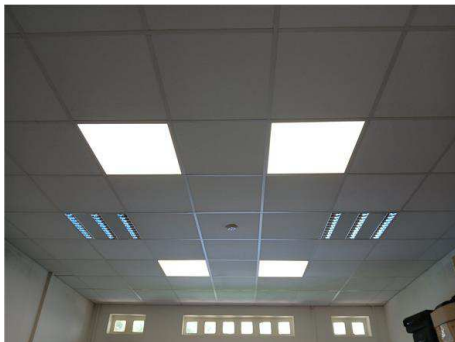
| Nom du client | Numéro de dossier | Partie d'ouvrage |
|---|---|---|
| Institut de Recherche et Développement IRD | A53004701 | R+1 - Bureau 11 |

**ELEMENT : Faux-plafond**
**Emplacement**

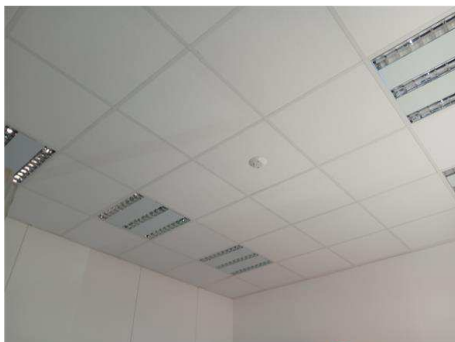
| Nom du client | Numéro de dossier | Partie d'ouvrage |
|---|---|---|
| Institut de Recherche et Développement IRD | A53004701 | R+1 - Bureau 10 |

## ELEMENT : Faux-plafond

| Nom du client | Numéro de dossier | Partie d'ouvrage |
|---|---|---|
| Dalle beige/fibreuse avec 1 face blanche sur ossature métallique > 1997 | | |

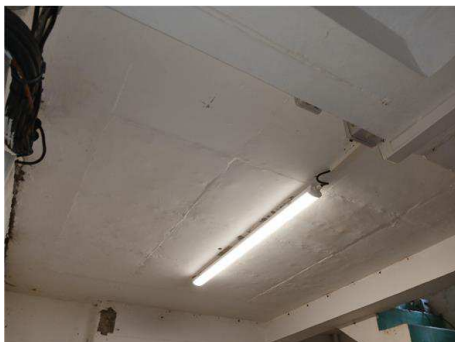
| Nom du client | Numéro de dossier | Partie d'ouvrage |
|---|---|---|
| Institut de Recherche et Développement IRD | A53004701 | R-1 - Caves |

**PRELEVEMENT : P001**
**Emplacement**

| Référence Couche | PV analyse Amiante | Conclusion amiante |
|---|---|---|
| Couche 0 | S.3692450.0.PDF | Fibres d'amiante non détectées |

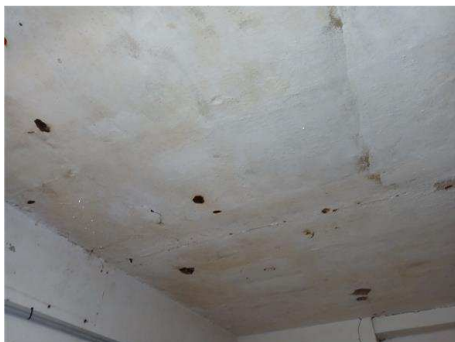
| Nom du client | Numéro de dossier | Partie d'ouvrage |
|---|---|---|
| Institut de Recherche et Développement IRD | A53004701 | R-1 - Caves |

**PRELEVEMENT : P002**
**Emplacement**
