## Rapport de mission de repérage des matériaux et produits contenant de l'amiante avant réalisation de travaux dans un immeuble bâti

Numéro d'offre : 3317546.3\_IRD  
MONTABO\_Séchoir-Carbet\_132169  
Numéro de contrat : C26129225M0001  
Numéro de rapport (n° de tâche) : A53004701  
Date : 27/03/2026

Lieu d'intervention :  
Bâtiment Séchoir/Carbet  
Institut de Recherche et  
Développement  
route de Montabo  
97300 CAYENNE

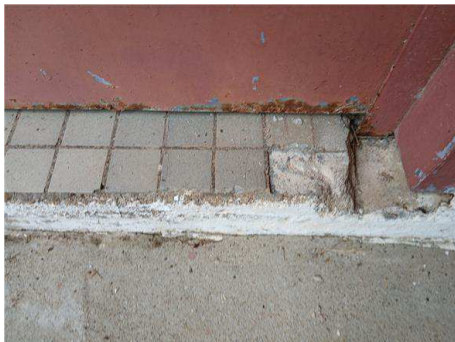
**ANNEXE FICHES D'IDENTIFICATION ET DE COTATION**
**PRELEVEMENT : P001**
**Emplacement**

Revêtement de sol - Sol

**Résultat amiante**
**Absence d'amiante**
**DESCRIPTION DU PRELEVEMENT :**
**Objet**

| Référence Couche | Description visuelle |
|---|---|
| Couche 0 | Joint cassant gris + colle grise non séparable + matériau compact beige hétérogène non séparable |

| Référence Couche | PV analyse Amiante | Conclusion amiante |
|---|---|---|
| Couche 0 | S.3692454.0.PDF | Fibres d'amiante non détectées |

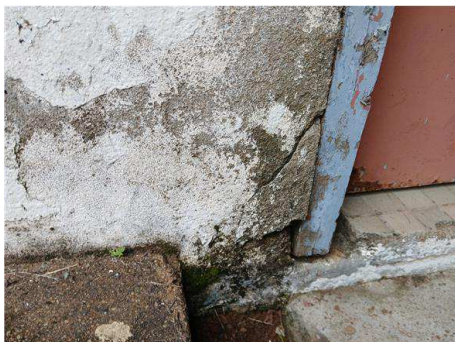
**PRELEVEMENT : P002**
**Emplacement**

Facades lourdes y compris poteaux - Murs

**Résultat amiante**
**Absence d'amiante**
**DESCRIPTION DU PRELEVEMENT :**
**Objet**

| Référence Couche | Description visuelle |
|---|---|
| Couche 0 | Peinture en vrac non séparable + enduit compact gris hétérogène non séparable |

| Référence Couche | PV analyse Amiante | Conclusion amiante |
|---|---|---|
| Couche 0 | S.3692454.0.PDF | Fibres d'amiante non détectées |

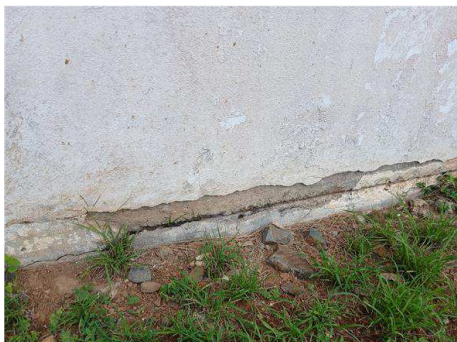
## PRELEVEMENT : P003

Facades lourdes y compris poteaux - Murs

**Absence d'amiante**

| Référence Couche | Description visuelle |
|---|---|
| Couche 0 | Peinture non séparable + enduit compact gris hétérogène |

| Référence Couche | PV analyse Amiante | Conclusion amiante |
|---|---|---|
| Couche 0 | S.3692454.0.PDF | Fibres d'amiante non détectées |

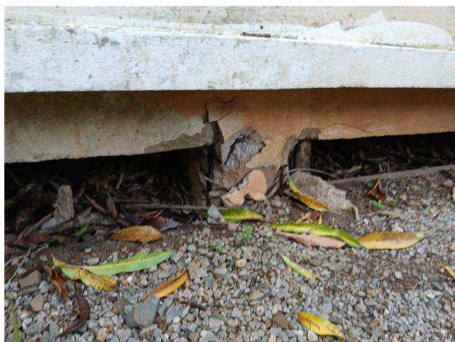
## PRELEVEMENT : P004

Poteau n°1 - Murs

**Absence d'amiante**

| Référence Couche | Description visuelle |
|---|---|
| Couche 0 | Peinture non séparable + enduit compact gris hétérogène |

| Référence Couche | PV analyse Amiante | Conclusion amiante |
|---|---|---|
| Couche 0 | S.3692454.0.PDF | Fibres d'amiante non détectées |

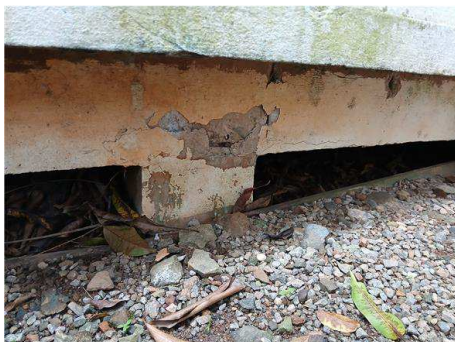
## PRELEVEMENT : P005

Poteau n°2 - Murs

**Absence d'amiante**

| Référence Couche | Description visuelle |
|---|---|
| Couche 0 | Peinture non séparable + enduit compact gris hétérogène |

| Référence Couche | PV analyse Amiante | Conclusion amiante |
|---|---|---|
| Couche 0 | S.3692454.0.PDF | Fibres d'amiante non détectées |

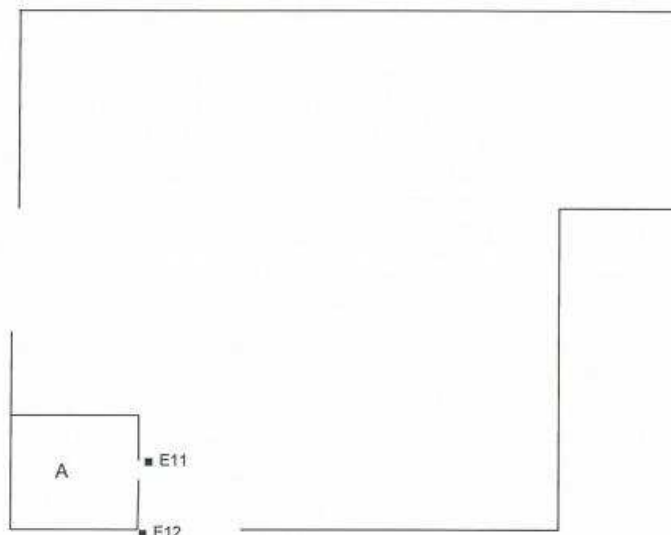
IRD Montabo carbet

E 11 colle de carrelage négatif à l'amiante  
E 12 enduit mural extérieur négatif à l'amiante

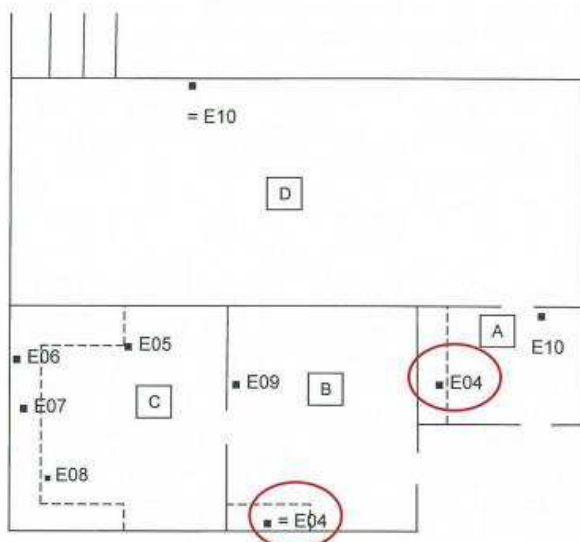
IRD Montabo Bâtiment "séchoir"

E 04 colle de faïence paillasse **positif à l'amiante**  
E 05 colle de faïence paillasse **négatif à l'amiante**  
E 06 colle de faïence murale **négatif à l'amiante**  
E 07 colle de faïence paillasse **négatif à l'amiante**  
E 08 colle de carrelage **négatif à l'amiante**  
E 09 colle de carrelage **négatif à l'amiante**  
E 10 enduit mural **négatif à l'amiante**
