## Rapport de repérage des matériaux et produits contenant de l'amiante avant réalisation de travaux dans un ouvrage de génie civil (ouvrages d'art, ouvrages industriels)

Numéro d'offre : **3317546.3 IRD**  
**MONTABO\_Voiries\_132168**  
Numéro de commande : **C26129225M0001**  
Numéro de rapport (n° de tâche) : **A53004701**  
Date : **02/04/2026**

**Voiries**  
**Institut de Recherche et**  
**Développement**  
**275 route de Montabo**  
**97300 CAYENNE**

| Nature de l'ouvrage : | Voiries | | |

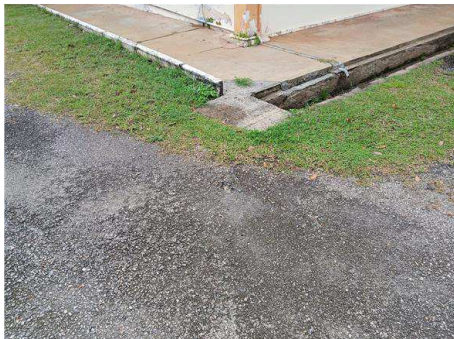
**ANNEXE FICHES D'IDENTIFICATION ET DE COTATION**
**PRELEVEMENT : P001**
**Emplacement**

Fragments d'enrobé (4.945475,  
-52.316783)

Enrobé bitumineux

| Référence Couche | Description visuelle |
|---|---|
| Couche 0 | agregats d'enrobé bitumineux - mastic (liant + fines) bitumineux |
| Couche 0 | agregats d'enrobé bitumineux - matériau granulaire hétérogène |
| Couche 2 | agregats d'enrobé bitumineux - mastic (liant + fines) bitumineux |
| Couche 2 | agregats d'enrobé bitumineux - matériau granulaire hétérogène |

| Référence Couche | PV analyse Amiante | Conclusion amiante |
|---|---|---|
| Couche 0 | E.27711318.0.PDF | Fibres d'amiante non détectées |

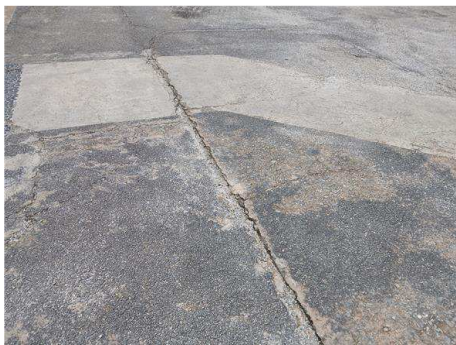
**PRELEVEMENT : P002**
**Emplacement**

Fragments d'enrobé (4.945022,  
-52.316720)

Enrobé bitumineux

| Référence Couche | Description visuelle |
|---|---|
| Couche 0 | Matériau compact gris hétérogène |
| Couche 1 | Matériau compact gris hétérogène |

| Référence Couche | PV analyse Amiante | Conclusion amiante |
|---|---|---|
| Couche 0 | E.27711319.0.PDF | Fibres d'amiante non détectées |

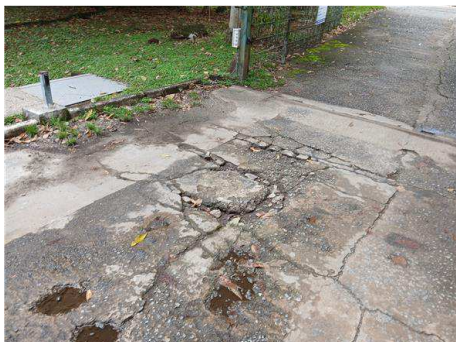
**PRELEVEMENT : P003**
**Emplacement**

Fragments d'enrobé (4.944803, -52.316633)

Enrobé bitumineux

| Référence Couche | Description visuelle |
|---|---|
| Couche 0 | agrégats d'enrobé bitumineux - mastic (liant + fines) bitumineux |
| Couche 0 | agrégats d'enrobé bitumineux - matériau granulaire hétérogène |

| Référence Couche | PV analyse Amiante | Conclusion amiante |
|---|---|---|
| Couche 0 | E.27711320.0.PDF | Fibres d'amiante non détectées |

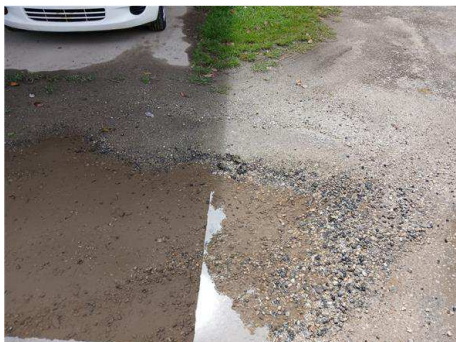
**PRELEVEMENT : P004**
**Emplacement**

Fragments d'enrobé (4.944947,  
-52.316919)

Enrobé bitumineux

| Référence Couche | Description visuelle |
|---|---|
| Couche 0 | agrégats d'enrobé bitumineux - mastic (liant + fines) bitumineux |
| Couche 0 | agrégats d'enrobé bitumineux - matériau granulaire hétérogène |

| Référence Couche | PV analyse<br>Amiante | Conclusion amiante |
|---|---|---|
| Couche 0 | E.27711321.0.PDF | Fibres d'amiante non détectées |

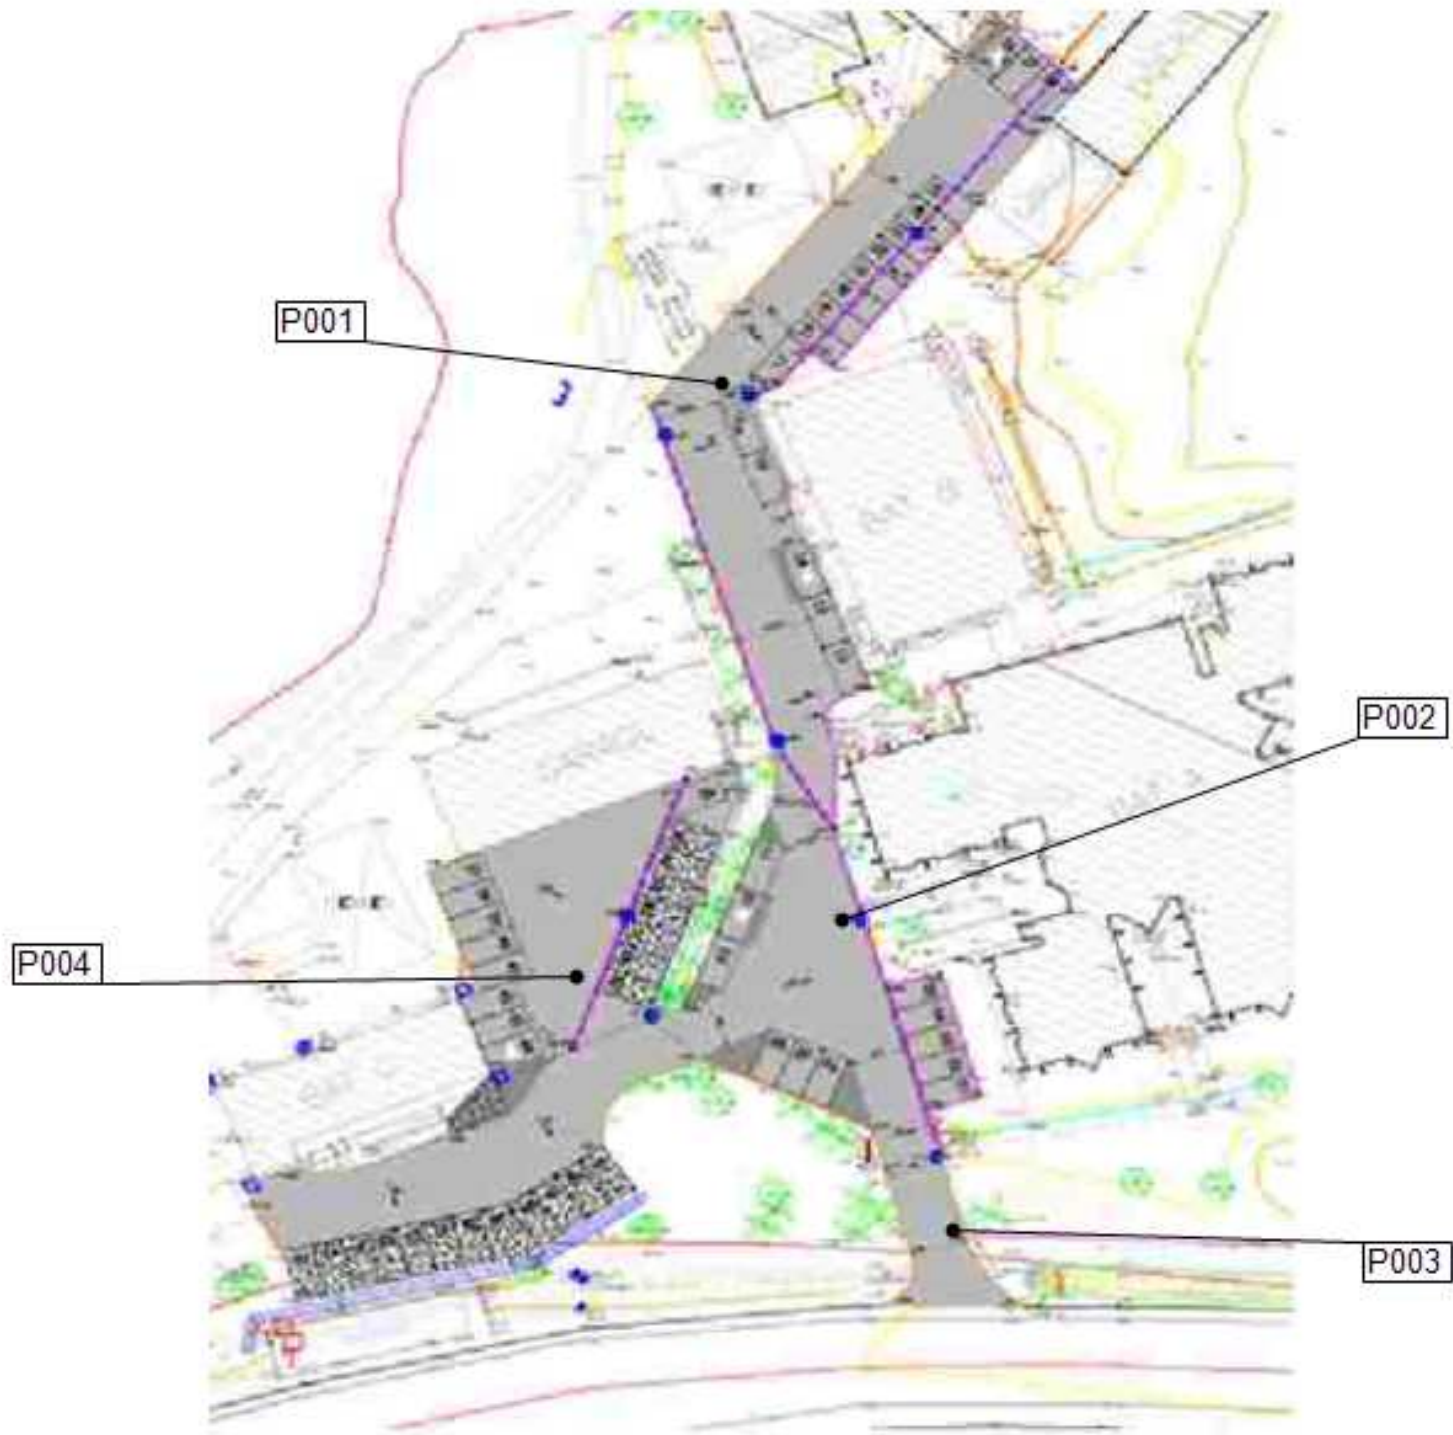
| Client : | Institut de Recherche et Développement IRD | Titre : | Croquis N°1 |

| Type : | Version : 0<br>Planche de repérage technique en plan | Bâtiment : | Voiries |
