FONTEVRAUD-L'ABBAYE (49)

**EXPERTISE CHIROPTÈRES  
AVANT TRAVAUX DE  
RÉNOVATION DU BÂTIMENT  
DE LA FERME DE BELLEVUE  
2025**

**Conservatoire  
d'espaces naturels  
Pays de la Loire**

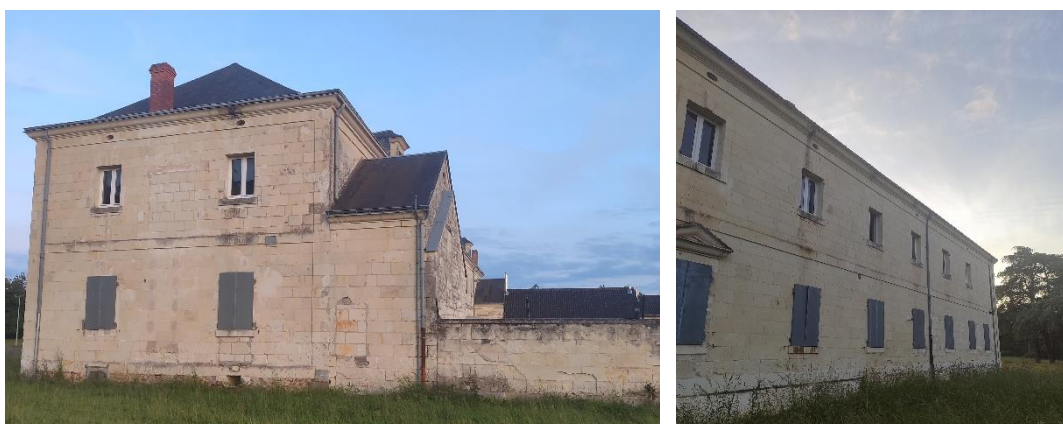
Figure 1 : Bâtiment de la ferme de Bellevue

des cheminées, dans les joints de mortaises creux, au niveau des rebords de toit, dans les espaces sous tuiles... (CEREMA, 2018). Par son ancienneté, de nombreuses fissures, caches et ouvertures sont exploitables par les chiroptères. Notamment, dans les murs, derrière les volets, sous les gouttières, dans la cave et dans les combles.

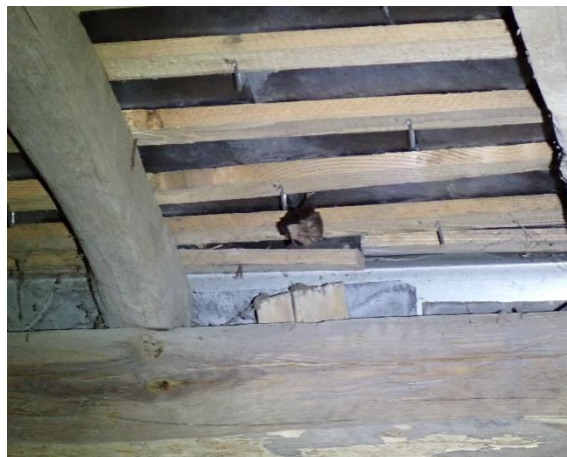
Figure 4 : Grand rhinolophe dans les combles

Sur la partie prospectée, une quantité importante de guano est répartie sur l'ensemble des combles. Cependant, aucun tas pouvant indiquer la présence d'une colonie ancienne ou actuelle n'a été repérée, le guano est éparpillé de façon homogène sur l'isolant. Le bâtiment étant très ancien, il est probable que la forte présence de guano est issue de la colonisation de plusieurs individus de chiroptères depuis plusieurs décennies formant, sur le long terme, une couche de guano très légère.

Dans les combles, trois à quatre individus de Grand rhinolophe (*Rhinolophus ferrumequinum*) ont été vus. Cette espèce de grande taille recherche de larges espaces sans flux d'air, bien à l'abri de la lumière. Elle apprécie les lieux chauds comme les combles avec des points d'accroche comme les charpentes que les grands rhinolophes privilégient. L'entrée doit être dégagée pour permettre une pénétration en vol (40x30 cm voire plus étroit). Il n'est donc pas étonnant d'observer cette espèce ici.

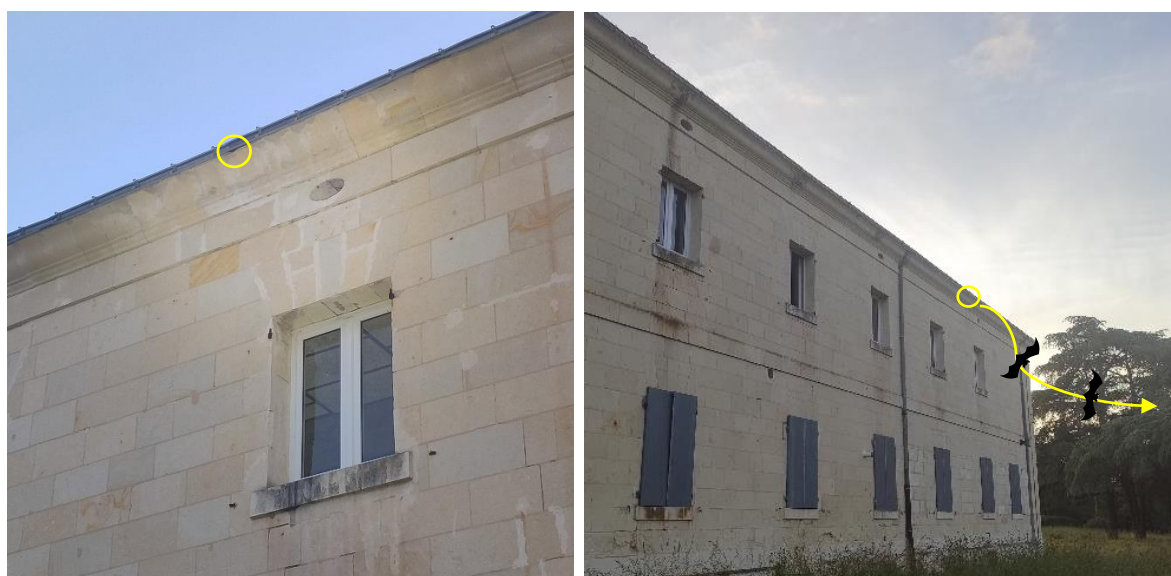
**Figure 7 : Sortie et direction prise par les Pipistrelles communes**

Les individus sont sortis par une ouverture située sous la toiture, un léger jour suffisamment grand pour permettre le passage de cette espèce de petite taille. La sortie principale se situe sur la façade est, au nord du bâtiment.

Les photos suivantes illustrent précisément l'emplacement de la sortie ainsi que la direction empruntée par les individus. La plupart des Pipistrelles communes ont pris une trajectoire nord-est, en direction du boisement.

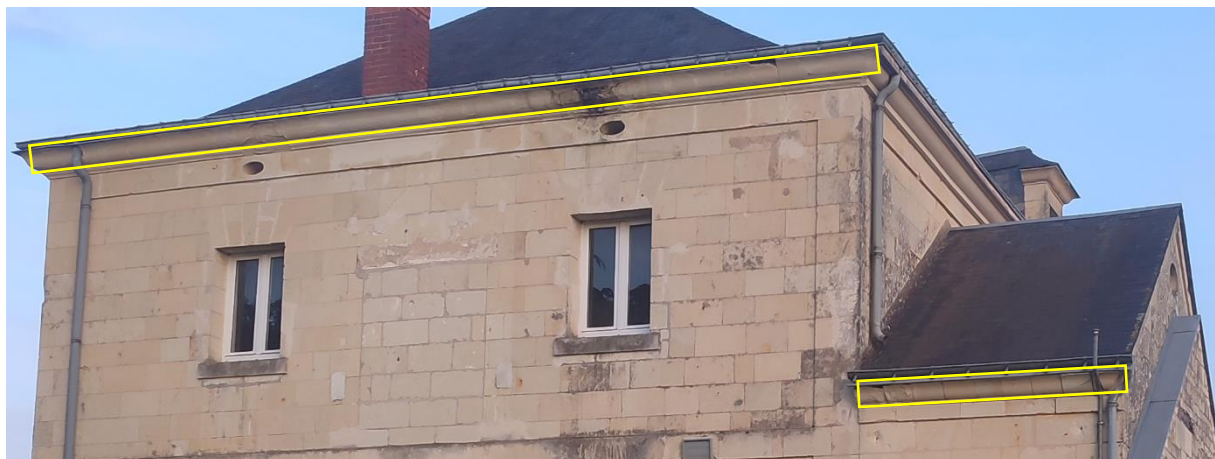
*Figure 9 : Infructuosités servant d'entrée aux chiroptères*

ont été observés quittant les infructuosités présentes dans les blocs de calcaire bordant la toiture (cf. figure 9). Ces fissures servent de refuges aux chiroptères et constituent également des points d'accès aux combles. Elles offrent un habitat favorable aux espèces anthropophiles telles que les pipistrelles, les oreillards et les grands rhinolophes.

L'ensemble du pourtour du bâtiment est concerné et doit être maintenu en l'état.

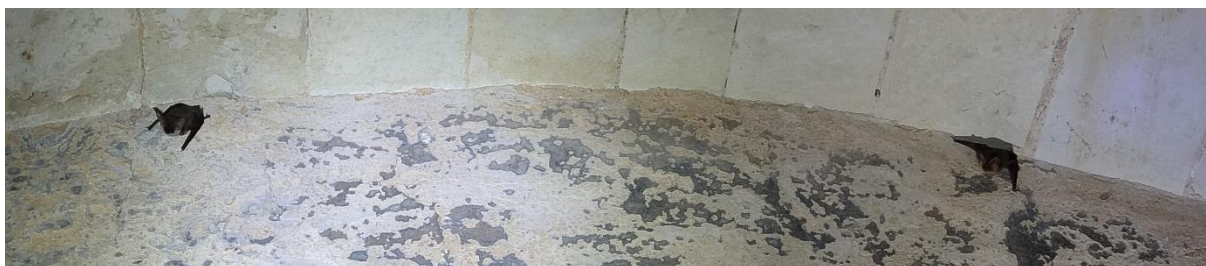
*Figure 10 : Oreillards sp. dans la cave*

Plusieurs traces de guano y ont été relevées et, lors du dernier passage, des oreillards, un jeune ainsi que des adultes ont été observés en train d'y séjourner. De nombreuses infructuosités sont présentes au plafond de la cave ; il est donc nécessaire de les conserver et de restreindre, voire d'interdire pendant la période hivernale (de novembre à mars), l'accès à cet espace. En effet, même si aucune visite n'a été réalisée pendant l'hiver, il est fort probable que des chauves-souris effectuent leur hivernage dans la cave. Cette phase d'hivernage est critique pour les chauves-souris, elles ne doivent pas être dérangées au risque de remettre en cause leur survie. Actuellement, la cave est utilisée par les militaires pour faire du parcours, ce qui devra être revu pour limiter le dérangement.
