# DIAGNOSTIC GEOTECHNIQUE

Mission G5+G2 AVP

Diagnostic du bâtiment existant

Ferme de Bellevue  
Commune de Fontevraud (49)

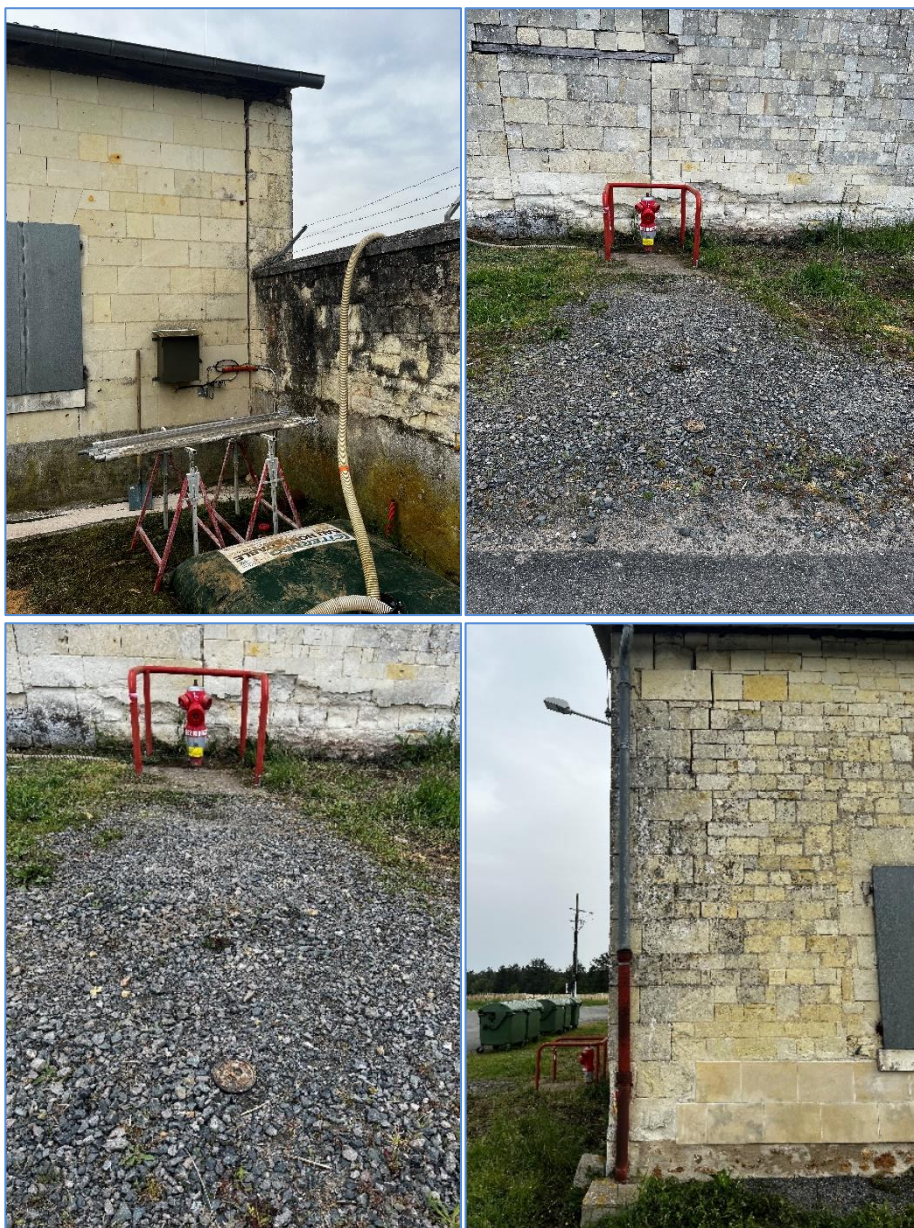
- Pignon Ouest :
  - Déversement du mur vers l'ouest avec une ouverture maximale du joint entre le pignon ouest et le mur nord de 6 cm ;
  - Altération de la pierre sur 90 cm de haut depuis le terrain naturel : Pierre pulvérulente détériorée par les remontées d'eau sur une profondeur maximale de 10 cm ;

- Présence d'un caniveau béton en pied de mur, permettant à l'eau de stagner et de remonter dans la pierre ;
- Façade Sud :
  - Façade en bon état général ;

- Pied de façade refait à neuf ainsi que l'évacuation des eaux avec mise en place de drains recouverts de gravillons ;
- Façade Nord :
  - Pied de façade altéré : Revêtement de protection localement désagrégré, pierres pulvérulentes détériorées par les remontées d'eau sur une profondeur maximale de 5 cm (caniveau béton en pied de mur) ;

- Présence d'humidité à proximité de points d'eau (gouttières, descentes d'eau pluviales, robinet) ;
- Intérieur :
  - Plancher de la pièce 007 présentant une flèche importante suspectant un défaut de capacité portante ;

- Charpente : Il a pu être observé partiellement une ferme de la charpente située proche du pignon ouest. L'entrait présente une fente importante sur appui.

*Désordres de la structure*

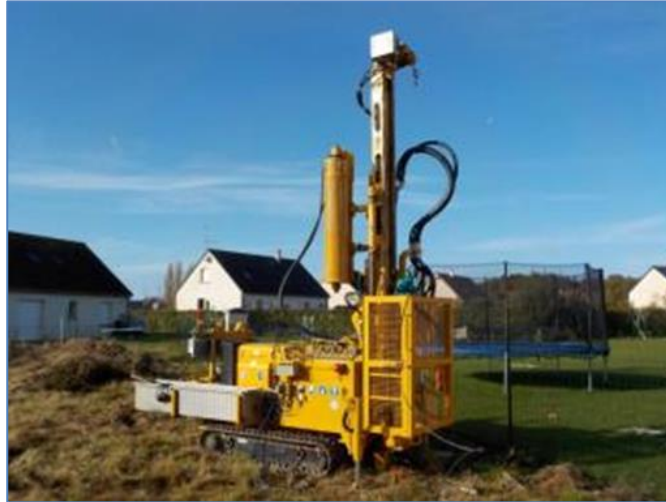
Les sondages à la tarière ont été réalisés entre les 26 et 27 avril 2022 à l'aide de la sondeuse de marque ECOFORE de type CE 302, (cf. photographie ci-après) et d'une pelle mécanique.

*Sondeuse ECOFORE CE 302*

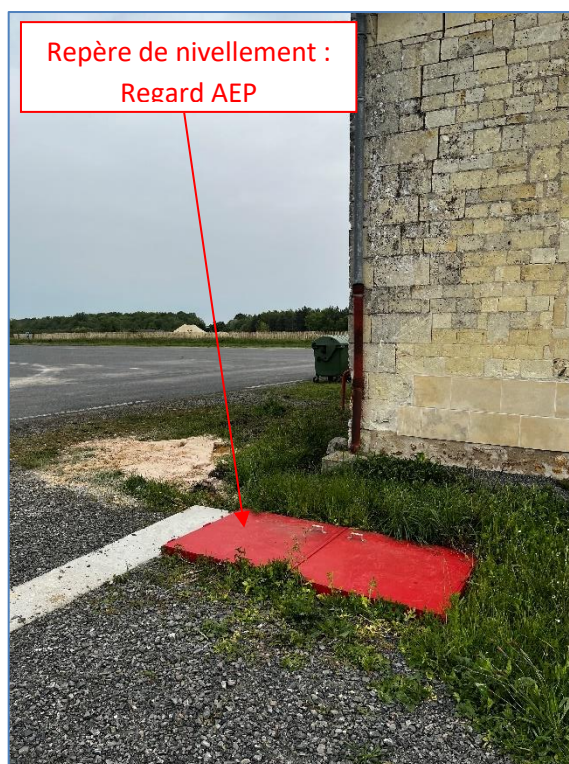
Lors de notre intervention (avril 2022), nous avons pris comme repères de nivellement un regard rouge (AEP) située au Sud-Est du bâtiment (cf. plan d'implantation des sondages en annexe 2 et photographie ci-après).

*Photographies des repères de nivellement*

En l'absence du plan topographique nous avons appliqué à ce repère nivellement la cote altimétrique suivante :  
 $Z = 100.00$  m Ref.

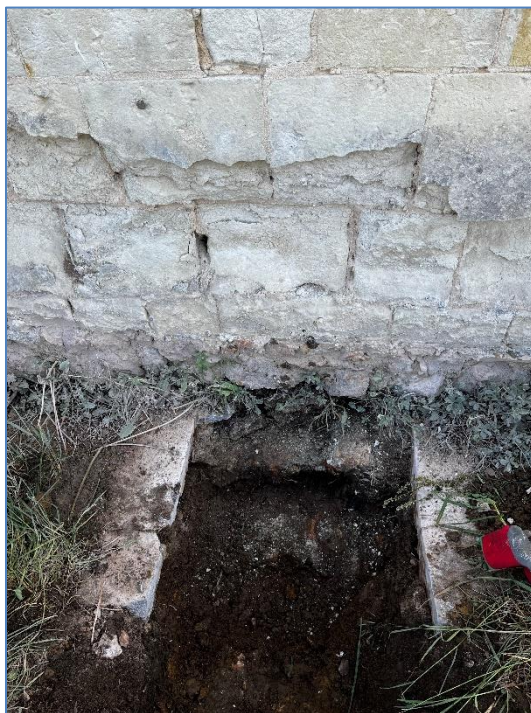
La fouille de reconnaissance de fondation RF1 a été réalisée depuis l'intérieur, sur la façade Sud-Est et un mur de refend. Elle a permis de mettre en évidence les éléments suivants (cf. fouille de reconnaissance de fondation RF1 en annexe 3).

*Photographie de la fouille de reconnaissance RF1*

**Remarque : au droit de notre reconnaissance de fondation, nous avons constaté que le mur en pierre est fondé sur le conglomérat silex à matrice sableuse naturel, ancré à une profondeur d'environ 15 cm/TN.**

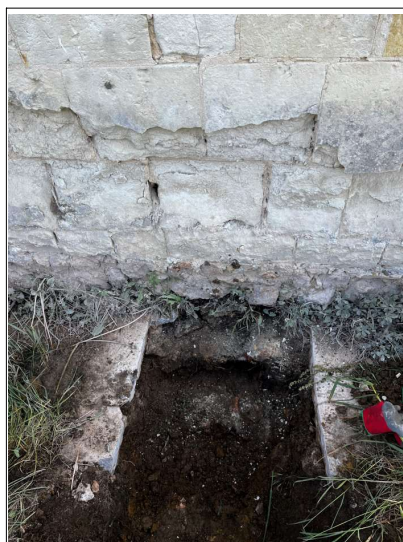
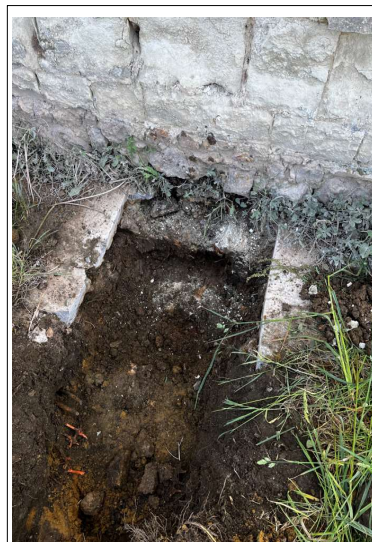
**FR1**

## Vue en coupe
