# Programme d'équipements de sûreté

Site de TRINITE  
06/09/2024

# INDICATEURS SITES & SÛRETÉ

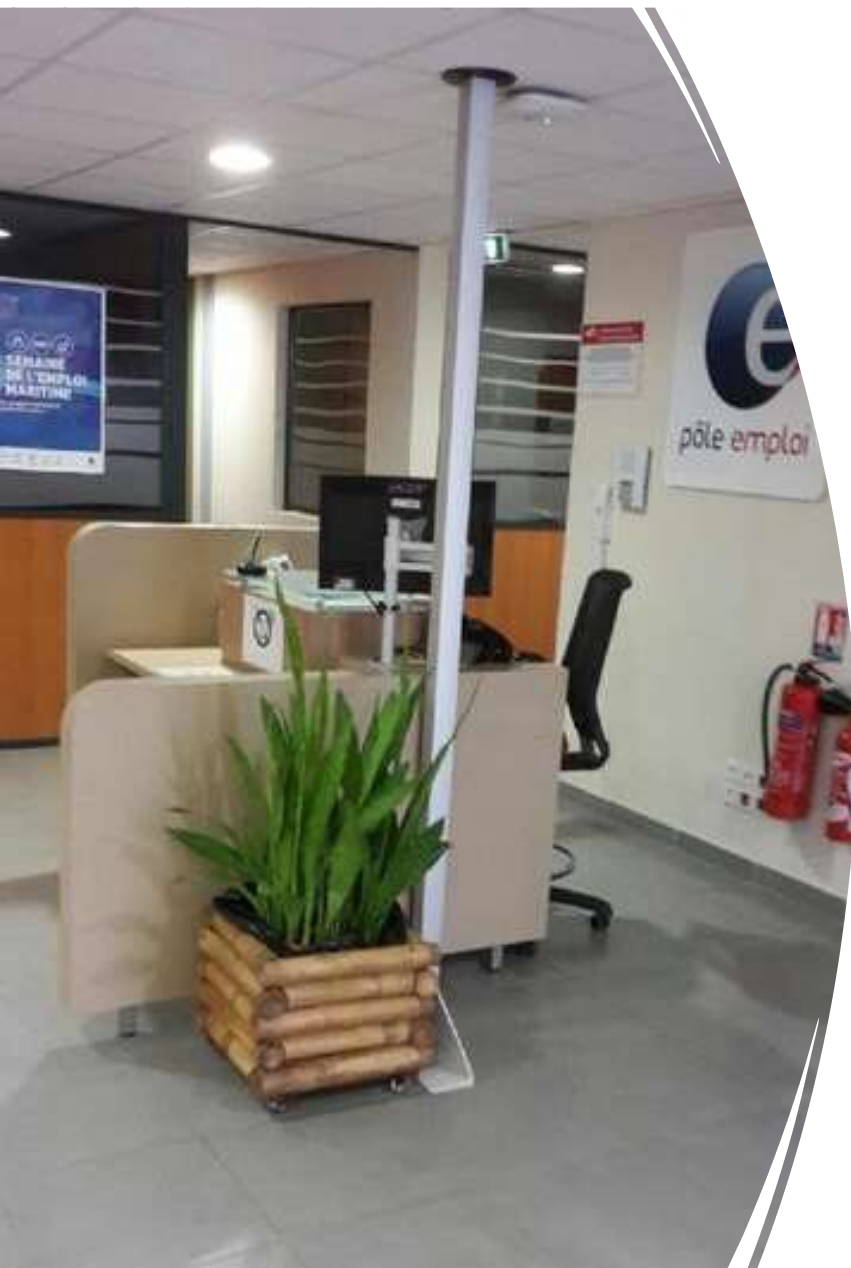
Accueil dans lequel l'agent n'est pas protégé par une zone de repli ou des mesures physiques (baie vitrée, kakebo, etc...)

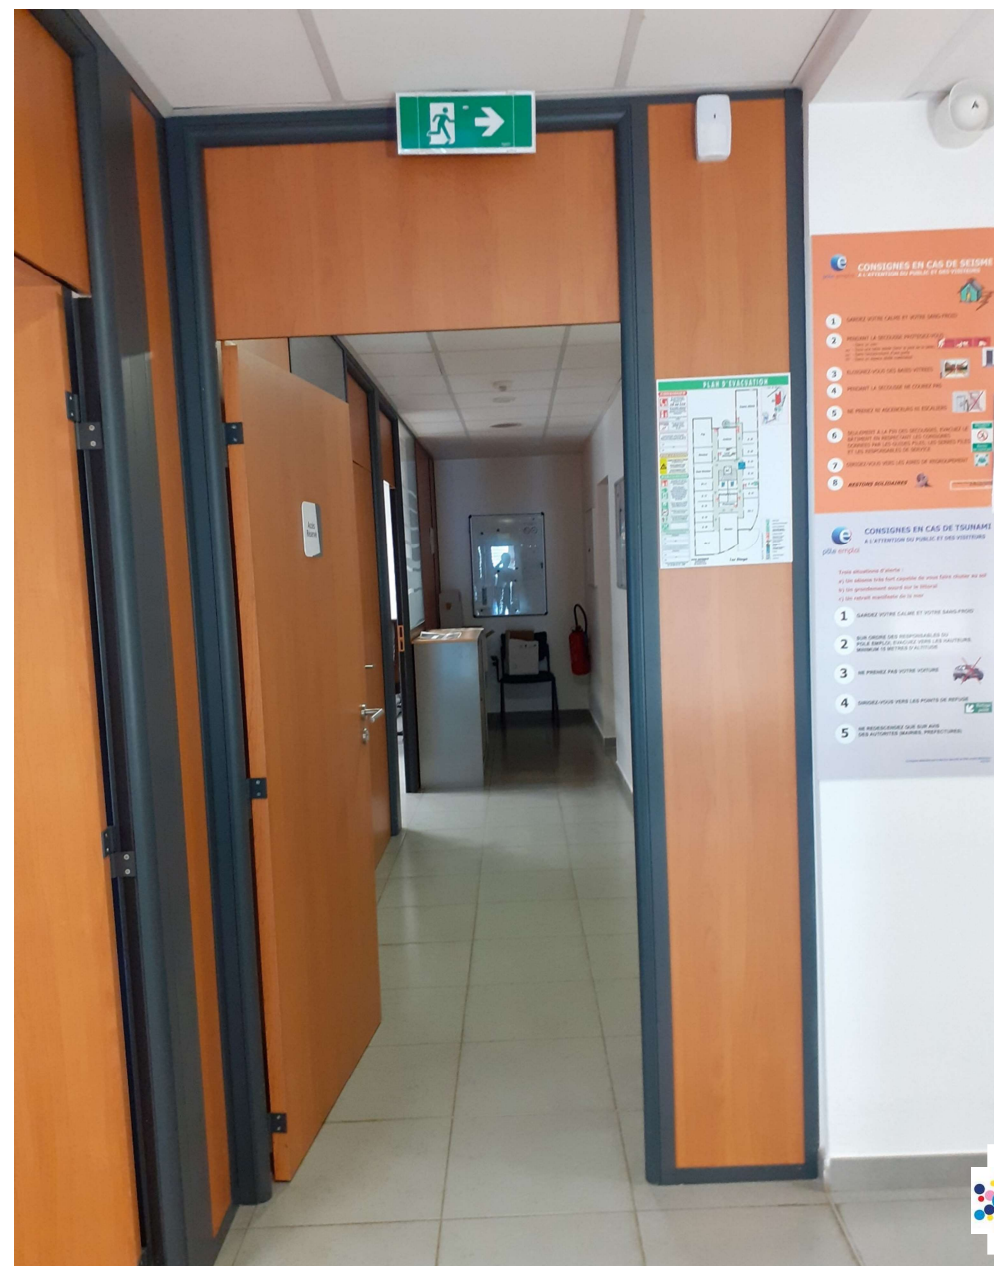
Porte, située à côté du poste d'accueil, asservie par un lecteur de badge, ne permettant pas à l'Agent en ZLA de se replier rapidement.

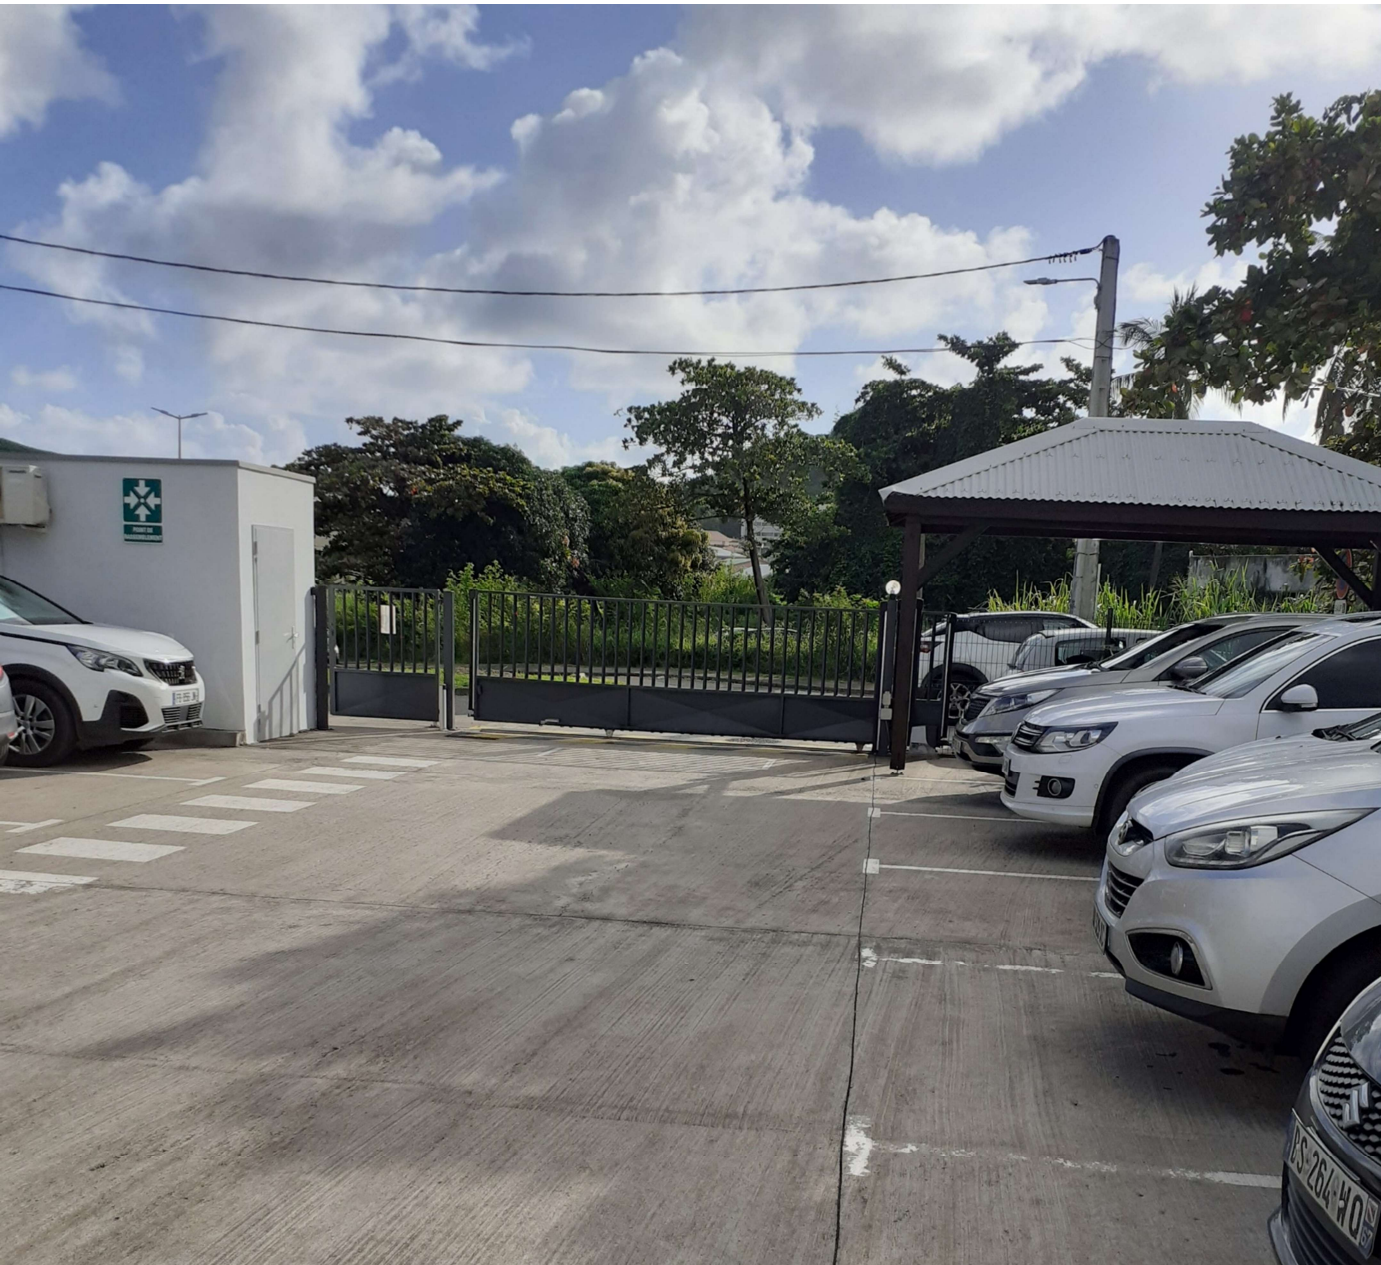
Entrée Usagers (Portillon) dans le parking  
des Agents avec des risques de dégradation  
des véhicules de ces derniers (hauteur des  
portillon et portail : 1,00m)

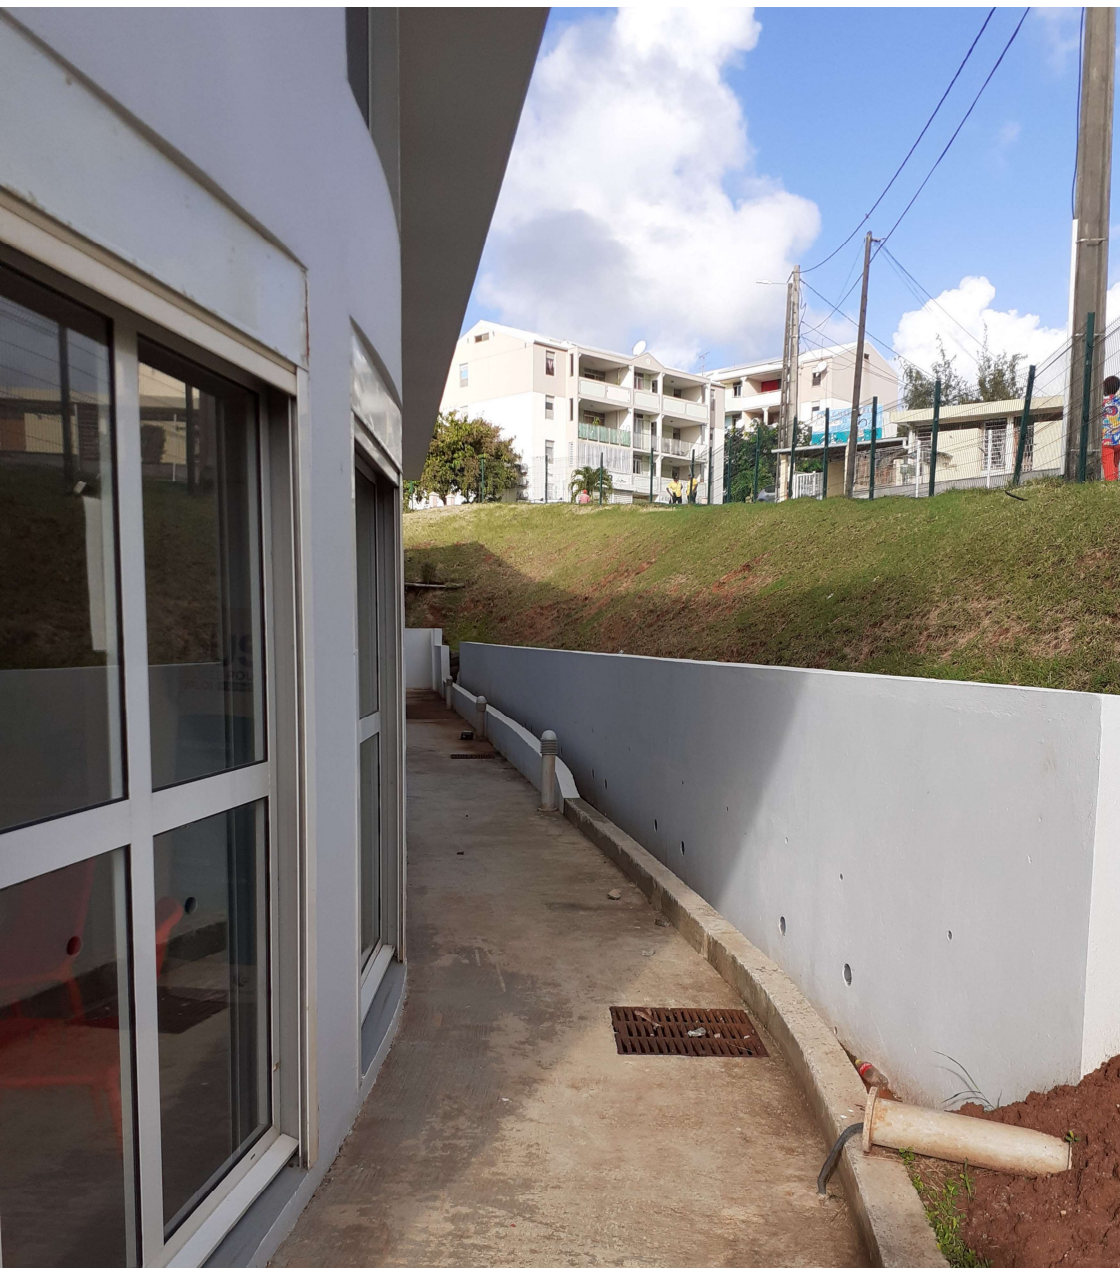
Voie d'accès pouvant être empruntée par les usagers, leur permettant de passer derrière le bâtiment.

Il est prévu de positionner un portillon afin de limiter l'accès vers l'arrière, de se cacher ou venir pendant le week-end , y laisser des détritrus.

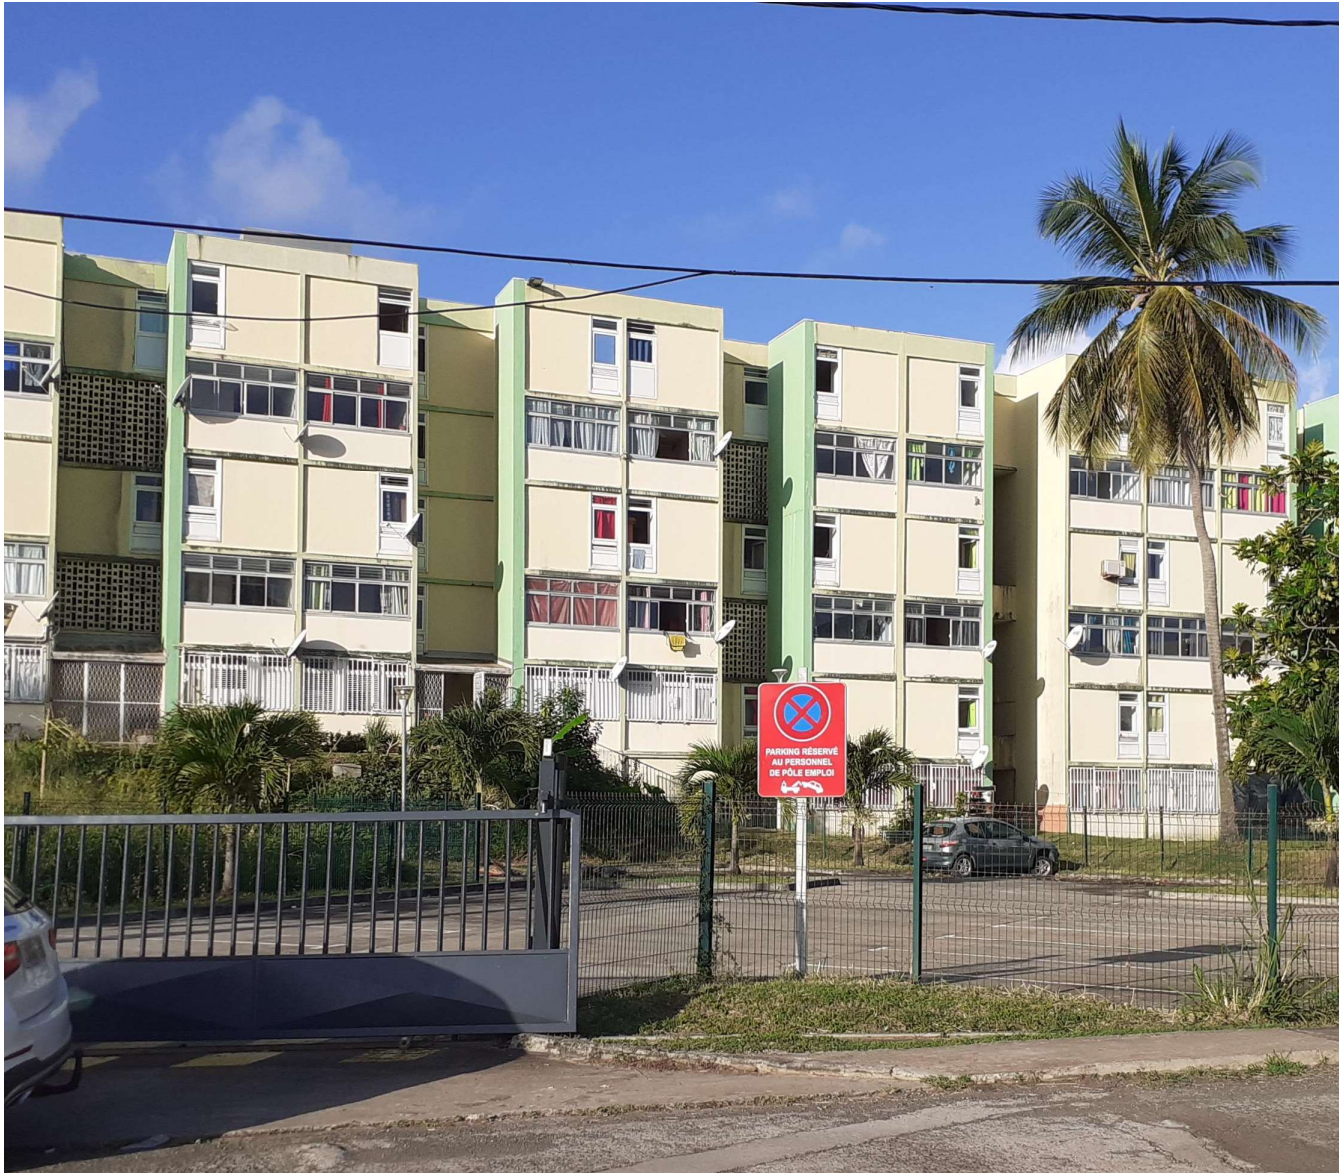
Parking 2 dans lequel sont garés un Food Truck et des épaves de véhicules des habitants de la société HLM.

Une médiation est à mettre en place afin de pouvoir se réapproprier l'espace avec mise en place de caméras sur poteau.

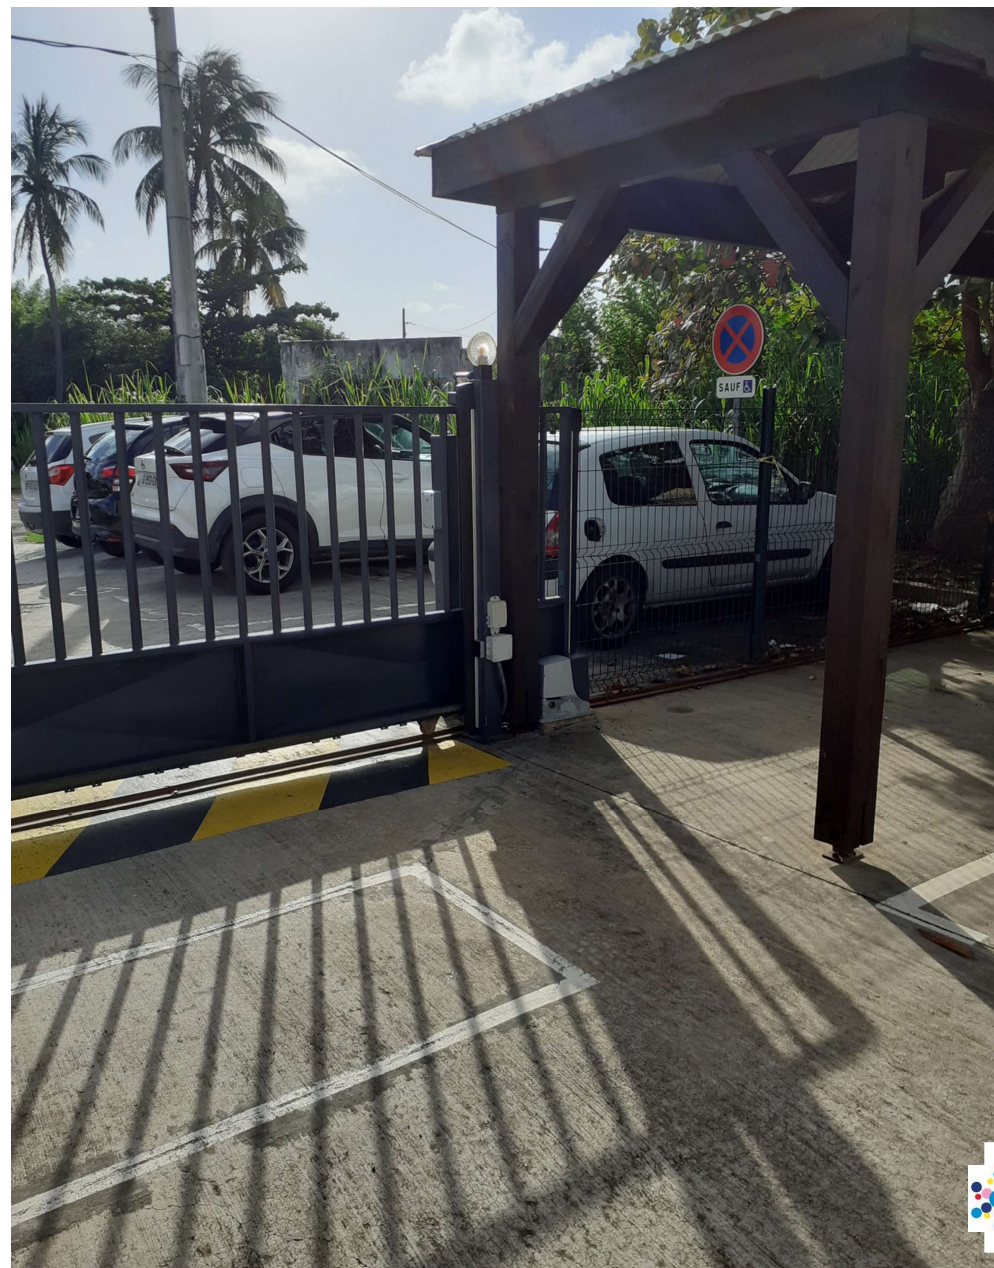
Portillon à réhausser afin de ne pas permettre l'accès au parking Agents pendant le week-end.

Mise en place d'un visiophone pour permettre l'accès à l'entrée Usagers pour les personnes à mobilité réduite.

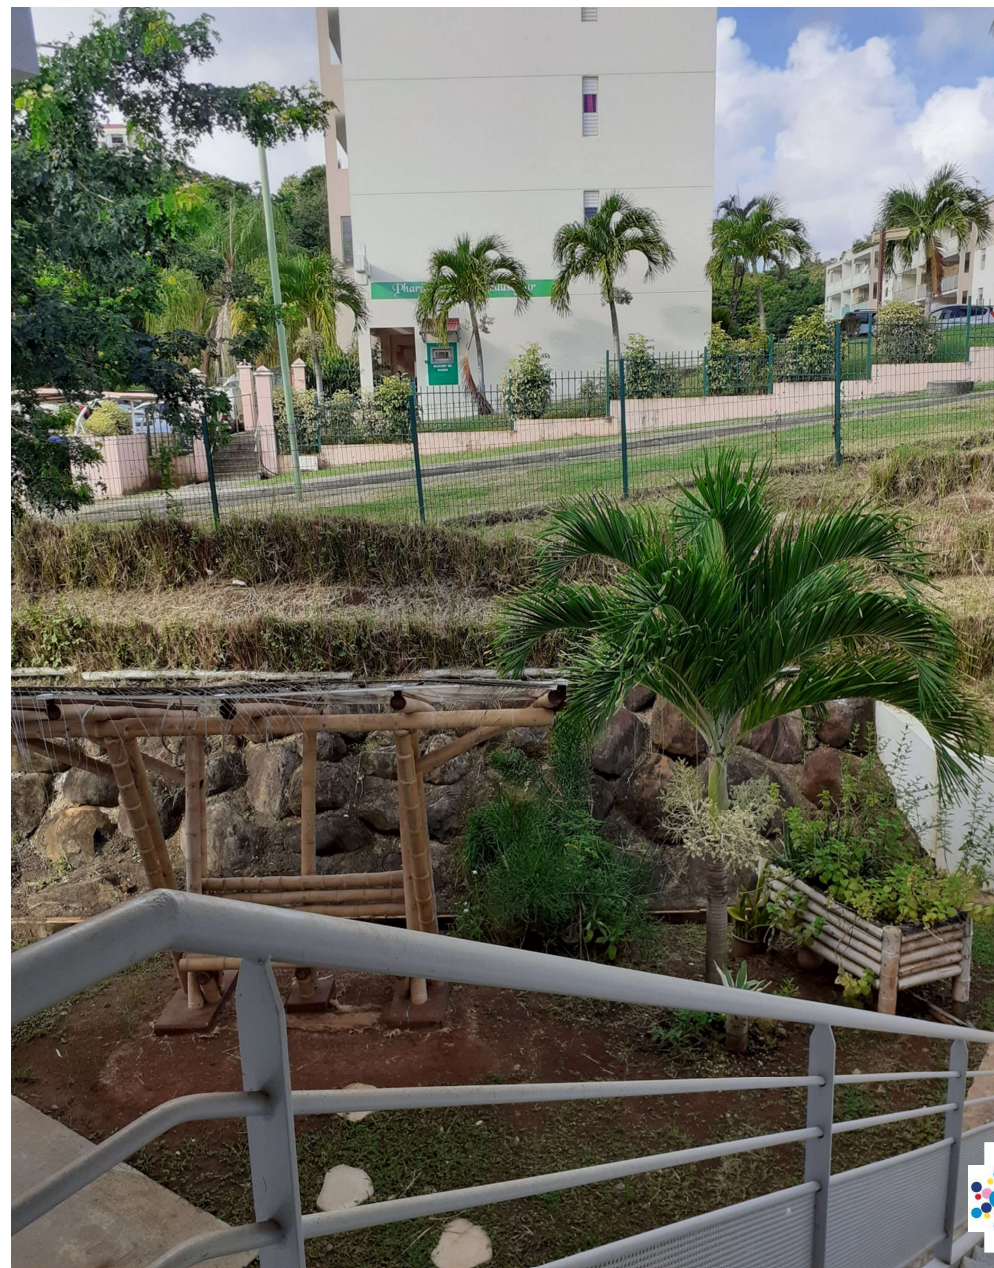
Espace détente à l'arrière du bâtiment dans lequel sont régulièrement retrouvés des détritus, de toutes nature, du fait de sa visibilité par les riverains ; d'où la nécessaire implantation d'une haie végétale.

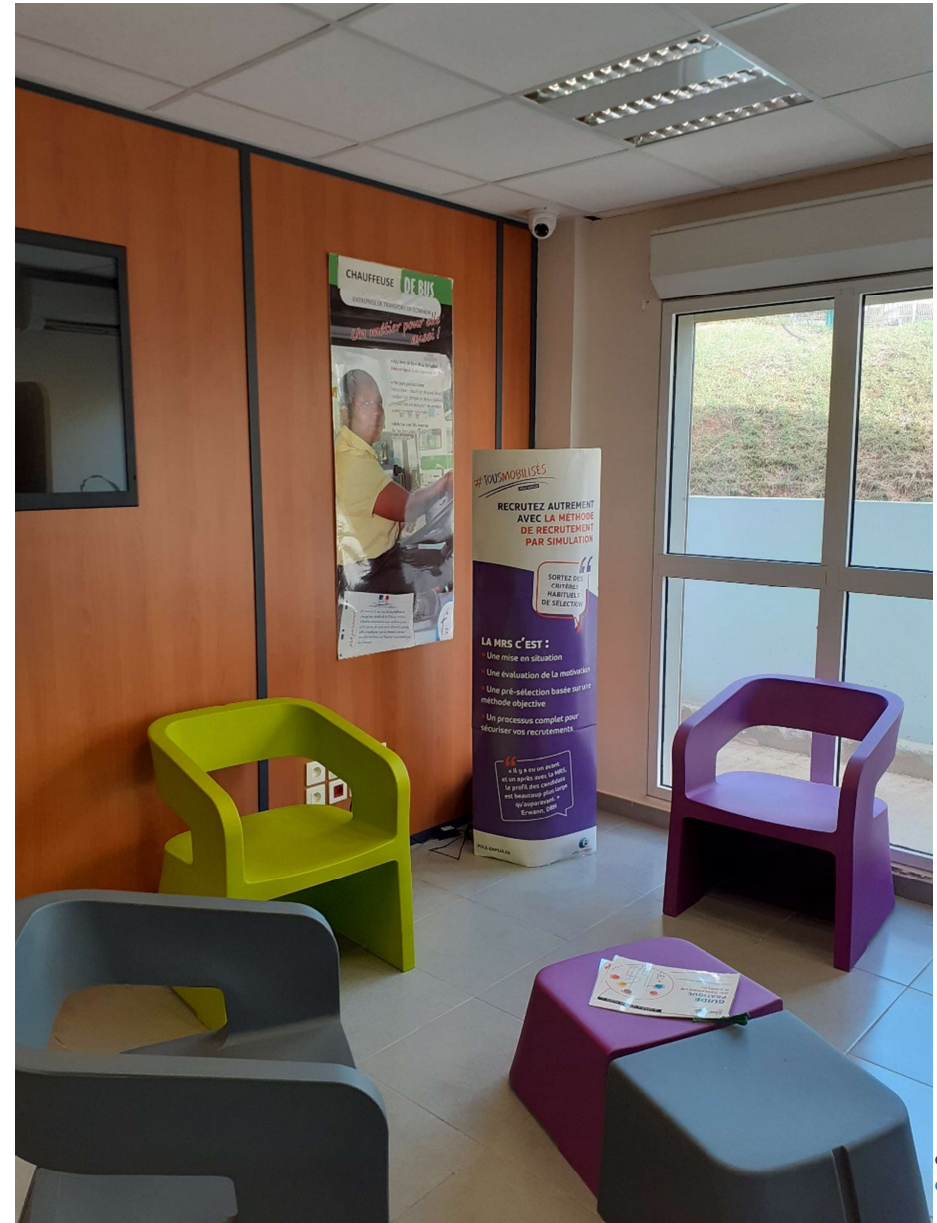
Espace où sera déplacé la Banque d'accueil en ZLA
