# Rapport de mission de repérage des enrobés contenant de l'amiante et HAP avant réalisation de travaux

| A INFORMATIONS GENERALES | | | | | |
|---|---|---|---|---|---|
| Nature du bâtiment : <b>Enrobé</b><br>Cat. du bâtiment : Route/Parking<br>Zone / Lieu : <b>route de la Chauffetière</b><br><b>44640 LE PELLERIN</b><br>Numéro de Lot : <b>Sans objet</b><br>Référence Cadastre : <b>NC</b> | Adresse : <b>entre Préaux et Ancien Garage - entre ancien log Chereau et Ancien Garage route de la Chauffetière</b><br><b>44640 LE PELLERIN</b><br>Propriété de: <b>CONSERVATOIRE DU LITTORAL</b><br><b>10 Rue du Docteur Paul Peltier - CS 50081</b><br><b>17300 ROCHEFORT</b> | | | | |
| Rapport N° : <b>135511 CONSERVATOIRE DU LITTORAL A</b><br>Date de commande : <b>24/03/2026</b><br>Le repérage a été réalisé le : <b>01/04/2026</b><br>Par : <b>SCHARTIER Johnny</b><br>N° certificat de qualification : <b>19-1555</b><br>Date d'obtention : <b>10/07/2024</b><br>Le présent rapport est établi par une personne dont les compétences sont certifiées par :<br><b>ABCIDIA CERTIFICATION</b><br><b>BAT A6 4ème étage BAL 60011</b><br><b>Domaine de Saint Paul, 102 route de Limours</b><br><b>78470 SAINT-RÉMY-LÈS-CHEVREUS

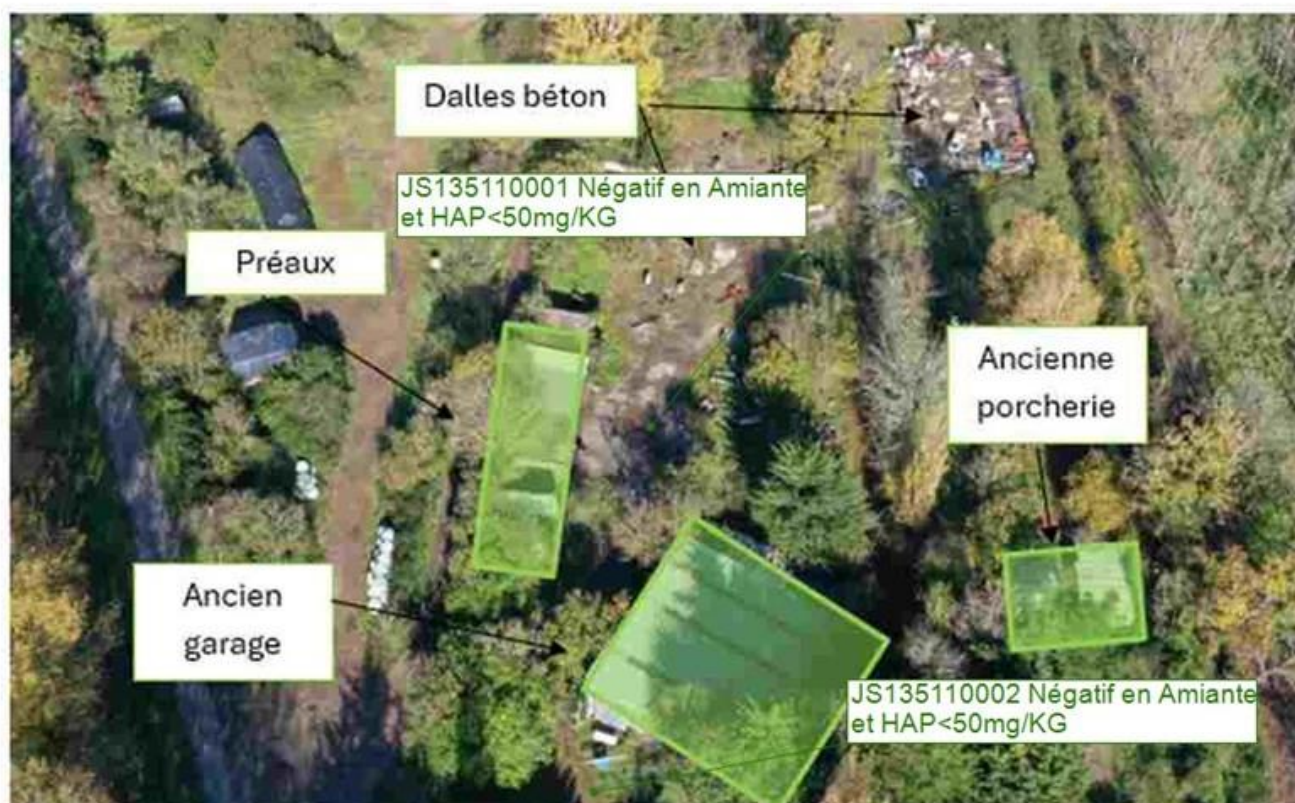
| PLANCHE DE REPERAGE USUEL | | | | Adresse de l'immeuble :<br><br>entre Préaux et Ancien Garage -<br>entre ancien log Chereau et Ancien<br>Garage<br>route de la Chauffetière<br>44640 LE PELLERIN |
|---|---|---|---|---|
| Bâtiment – Niveau : | | | | Croquis N°1 |

- **entre Préaux et ancien garage (figure 3)**
- **entre ancien logement Chereau et ancien garage (figure 4)**

| PLANCHE DE REPERAGE USUEL | | | | Adresse de l'immeuble :<br><br>entre Préaux et Ancien Garage -<br>entre ancien log Chereau et Ancien<br>Garage<br>route de la Chauffetière<br>44640 LE PELLERIN |
