## Rapport de mission de repérage des matériaux et produits contenant de l'amiante avant démolition

| Numéro de rapport | 135373 CONSERVATOIRE DU LITTORAL A |
| Adresse de l'immeuble | Lieu-dit Percée de Buzay / ancien bras des Grands Ceps - route de la Chauffetière<br>44640 LE PELLERIN |
| Bâtiment ou installation | Ancienne porcherie |

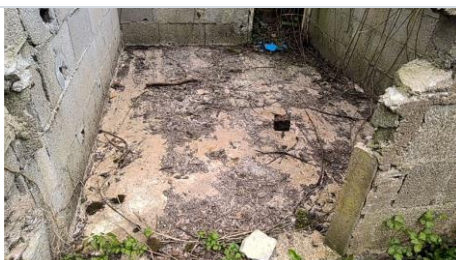
### PRELEVEMENT : JS135373002

| Local | Etage | Zone | Élément | Matériau / Produit | Critère(s) ayant permis de conclure | Présence d'amiante (oui/non) | Estimation de la quantité |
|---|---|---|---|---|---|---|---|
| | | Toutes zones | Mur | Mortier de parpaing | Résultat d'analyse | Non | |

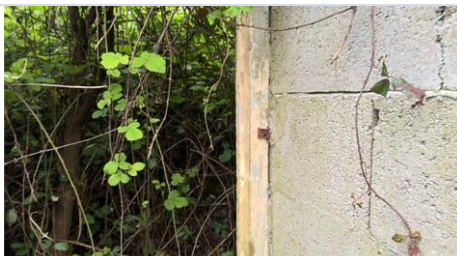
PRELEVEMENT : JS135373003

| Local | Etage | Zone | Élément | Matériau / Produit | Critère(s) ayant permis de conclure | Présence d'amiante (oui/non) | Estimation de la quantité |
|---|---|---|---|---|---|---|---|
| | | Toutes zones | Porte - Dormant | Peinture | Résultat d'analyse | Non | |
