## Pré-Rapport de mission de repérage des matériaux et produits contenant de l'amiante avant démolition

| Numéro de rapport | <b>135377 CONSERVATOIRE DU LITTORAL A</b> |
| Adresse de l'immeuble | <b>Lieu-dit Percée de Buzay / ancien bras des Grands Ceps<br/>route de la Chauffetière<br/>44640 LE PELLERIN</b> |

**Dans le cadre de la mission objet du présent pré-rapport, il a été repéré des matériaux et produits contenant de l'amiante**

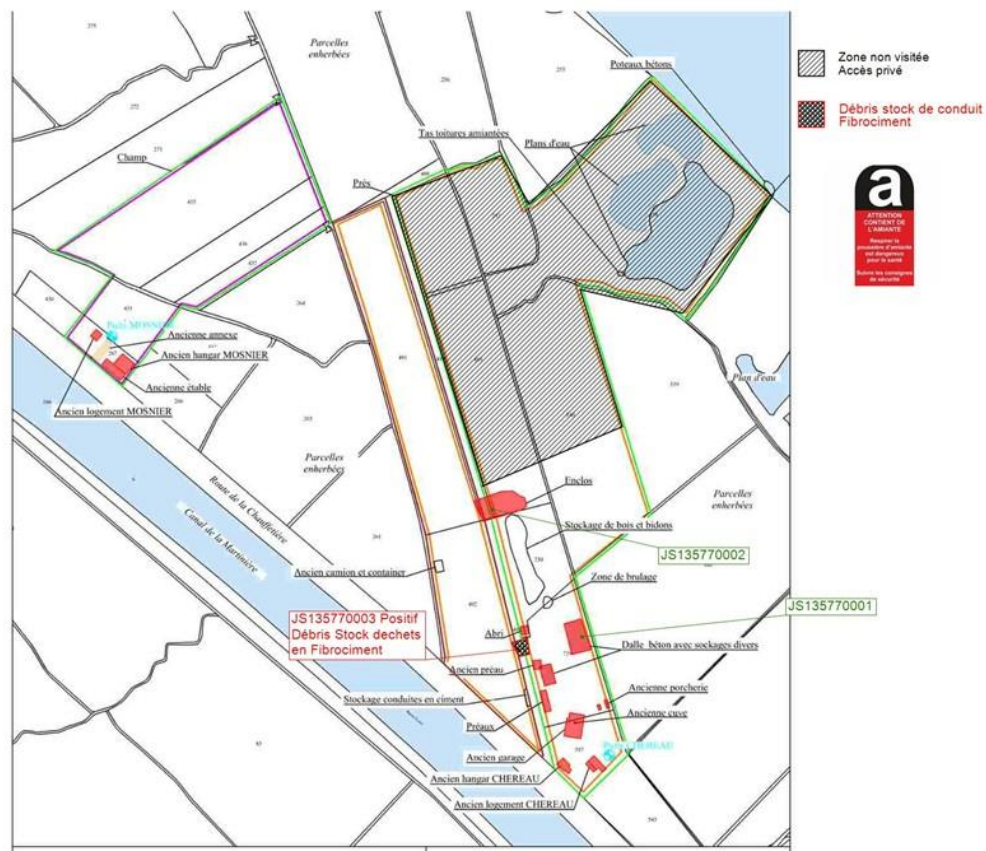
| Intervenant | SCHARTIER Johnny | Commentaire | terrain-enclos - ancien préau -<br>ancienne cuve - dalle béton - poteau<br>béton - tas toitures |
