## Rapport de mission de repérage des matériaux et produits contenant de l'amiante avant démolition

| Numéro de rapport | 135359 CONSERVATOIRE DU LITTORAL A |
| Adresse de l'immeuble | Lieu-dit Percée de Buzay / ancien bras des Grands Ceps - route de la Chauffetière<br>44640 LE PELLERIN |
| Bâtiment ou installation | Ancienne étable |

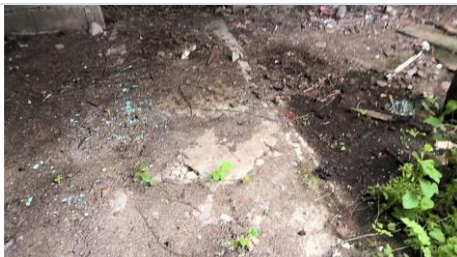
PRELEVEMENT : JS135359001

| Local | Etage | Zone | Élément | Matériau / Produit | Critère(s) ayant permis de conclure | Présence d'amiante (oui/non) | Estimation de la quantité |
|---|---|---|---|---|---|---|---|
| Etable | RDC | Sol | Plancher | Ciment Composite | Résultat d'analyse | <b>Non</b> | |

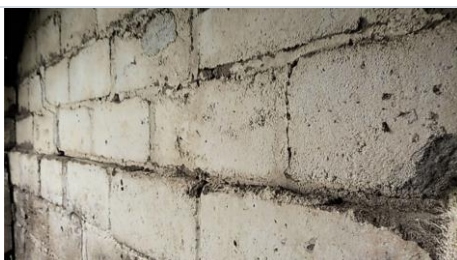
PRELEVEMENT : JS135359002

| Local | Etage | Zone | Élément | Matériau / Produit | Critère(s) ayant permis de conclure | Présence d'amiante (oui/non) | Estimation de la quantité |
|---|---|---|---|---|---|---|---|
| | | Toutes zones | Mur | Mortier parpaing + Peinture | Résultat d'analyse | <b>Non</b> | |

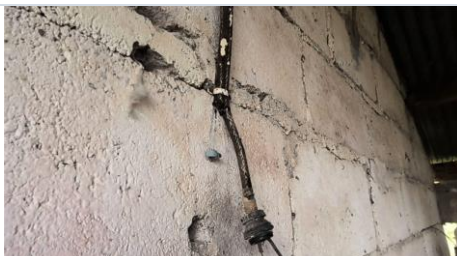
PRELEVEMENT : JS135359003

| Local | Etage | Zone | Élément | Matériau / Produit | Critère(s) ayant permis de conclure | Présence d'amiante (oui/non) | Estimation de la quantité |
|---|---|---|---|---|---|---|---|
| | | Toutes zones | Cable électrique | Cable pyrolion | Résultat d'analyse | <b>Non</b> | |

| Réf. | Date | Objet | A | PV<br>amiante |
|---|---|---|---|---|
| JSI35359003 | 30/03/2026 | Cable pyrolium | Négatif | AR-26-NS-021923-01 |
