## Rapport de mission de repérage des matériaux et produits contenant de l'amiante avant démolition

| Numéro de rapport | 135361 CONSERVATOIRE DU LITTORAL A |
| Adresse de l'immeuble | Lieu-dit Percée de Buzay / ancien bras des Grands Ceps<br>route de la Chauffetière 44640 LE PELLERIN |
| Bâtiment ou installation | Hangar MOSNIER |

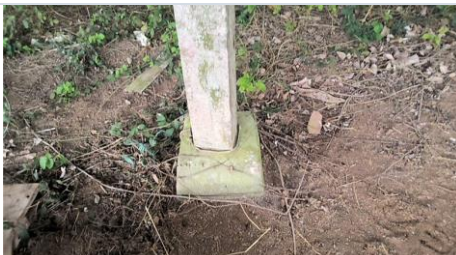
PRELEVEMENT : JS135361001

| N° Local | Local | Etage | Élément | Zone | Matériau / Produit | Méthode |
|---|---|---|---|---|---|---|
| 1 | Hangar | Extérieur | Socle | Toutes zones | Ciment Composite | Résultat d'analyse |

| Réf. | Date | Objet | A | PV amiante |
|---|---|---|---|---|
| JS135361001 | 30/03/2026 | Ciment Composite | Négatif | AR-26-NS-021922-01 |

### Emplacement
