## AUDIT PYROTECHNIQUE

VAL D'ORONAYE - LARCHE (04)

Ravin des Marguerites

Rapport : 2022-083-ONF-LARCHE

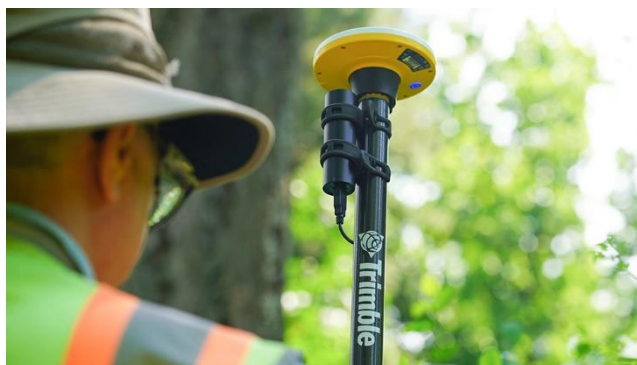
Le Trimble DA2 est un récepteur GNSS dont la précision est augmentée à 10 cm avec un abonnement Trimble Catalyst. Il est utilisé pour l'implantation des points de références.

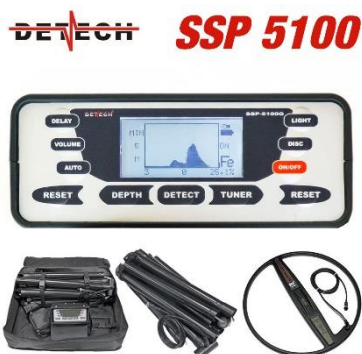
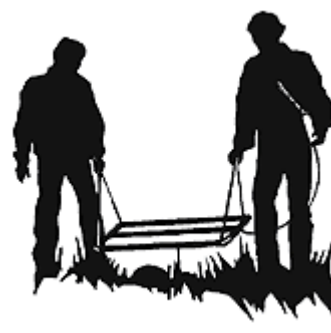
Le SSP 5100 est un détecteur à induction pulsée sur cadre permettant la détection des grosses masses en grandes profondeurs avec discrimination des éléments ferreux.

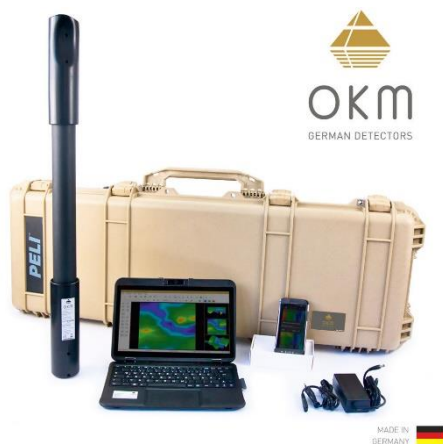
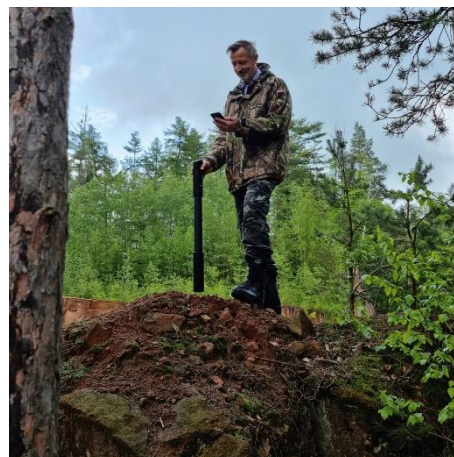
L'OKM Fusion est un magnétomètre avec la capacité de scanner le sol en 3 dimensions.

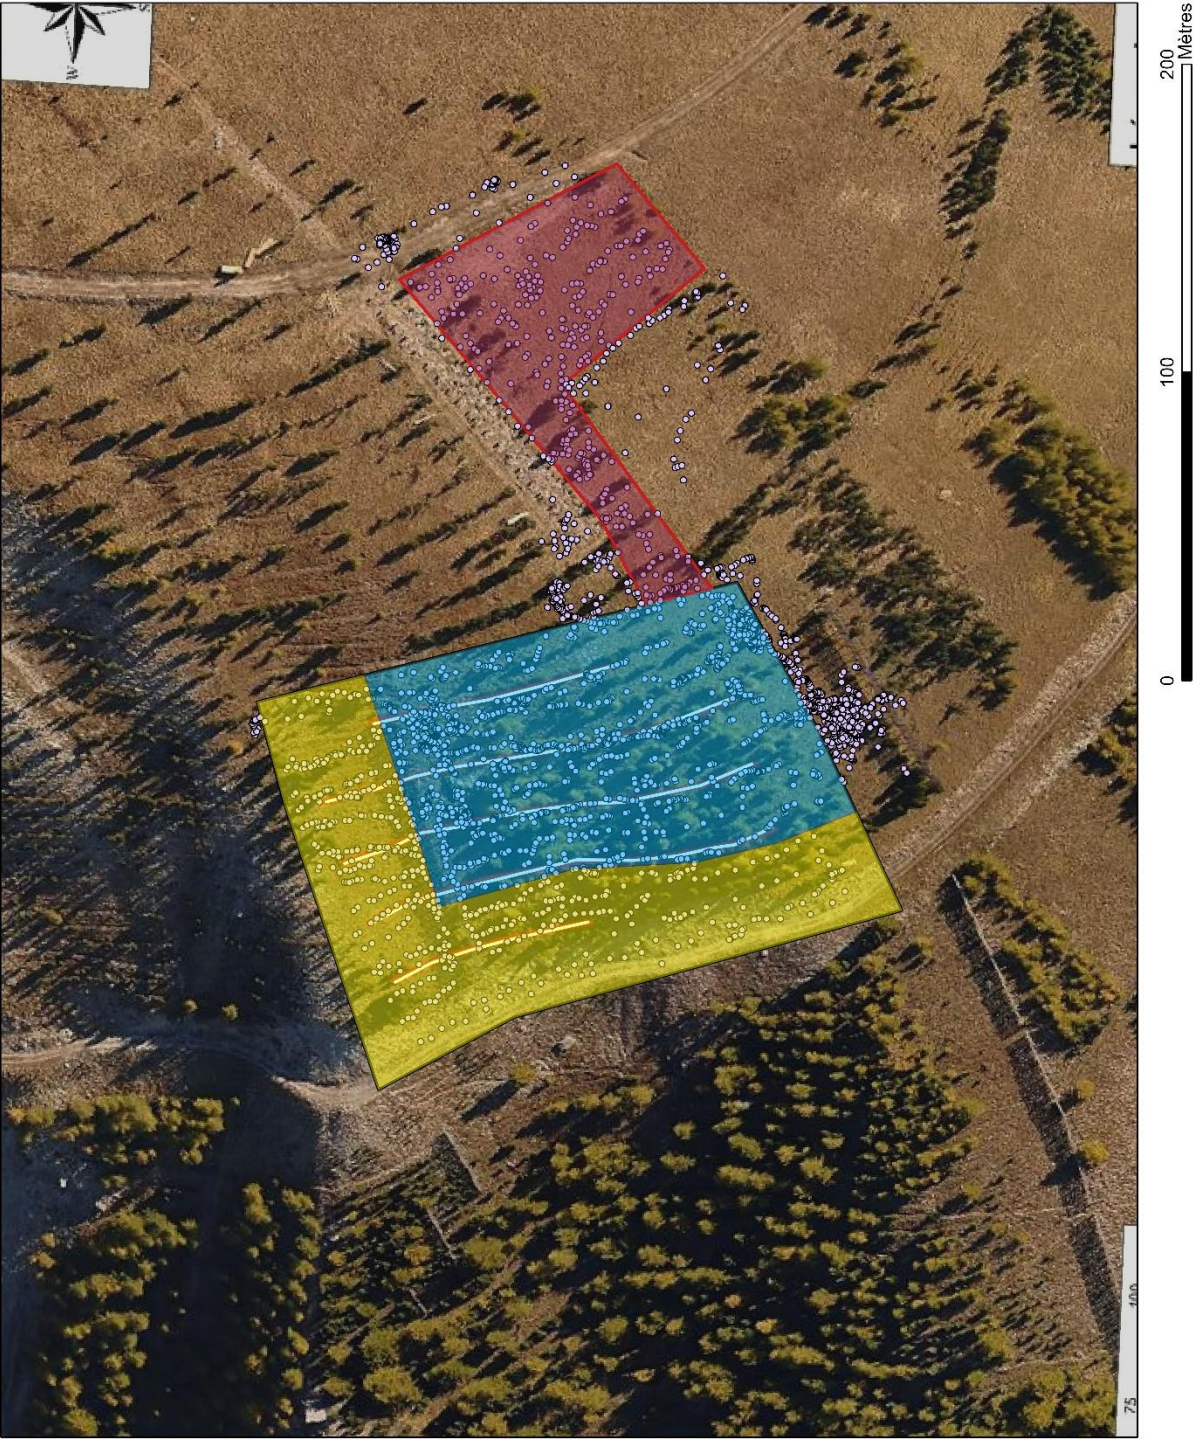
Figure 2 : Eclat d'obus explosif relevé sur l'emprise de Larche

Aucune des anomalies magnétiques détectées n'avait les caractéristiques minimales recherchées. Les anomalies ont été relevées dans la partie nord de l'emprise (hors plantations). Nombreux éclats ont été mis à jour et des résidus de chantier consécutifs au montage de la barrière nord.

Un éclat d'obus explosif est relevé avec une ceinture de renforcement en cuivre (largeur environ 20 mm). Cette ceinture et les arrêtes acérées de l'éclat permettent de définir le calibre d'origine de l'obus (Obus explosif de 105 mm modèle 1914). Les batteries de MEYRONNES étaient équipées de canons long Schneider modèle 1913 de 105 mm.

L'audit confirme l'existence de points de chutes d'obus d'artillerie (nombre d'éclats ont été mis à jour), mais aussi la très faible probabilité de munitions non explosées enfouies dans la faible épaisseur de terres végétales. De plus, aucune munition en surface n'a été trouvée lors de nos investigations.

À la suite de cette intervention, le risque pyrotechnique est décrétement au risque minimum, la découverte inopinée d'une munition explosive non explosée est de faibles probabilités

En conséquence, BETAREG vous préconise de ne pas prendre en compte le risque pyrotechnique pour la suite des travaux (montage des claies de paravalanches).
