## Rapport de mission d'analyses ponctuelles des enrobés bitumineux contenant de l'amiante et /ou HAP

Numéro de rapport : C-DIADIR-2026-30-293590  
Date du rapport : 26/03/2026  
Date de visite : 16/03/2026

| Domaine d'ouvrage concerné | |
|---|---|
| Adresse | La Grande Dune Du Pilat<br>33115 LA TESTE DE BUCH |

Sauvegarde de la Grande Dune du Pilat : travaux de retrait des débris anthropiques  
susceptibles de contenir de l'Amiante.

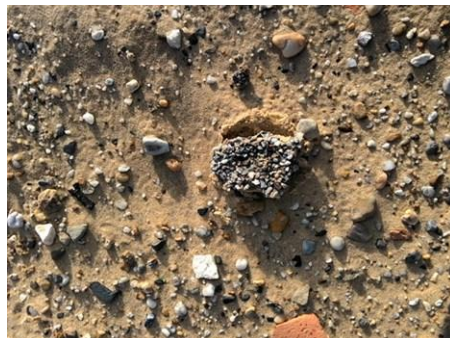
| IDENTIFICATION DU CAROTTAGE : E1 | | |

| IDENTIFICATION DU CAROTTAGE : E1 | | |
|---|---|---|
| Date : 16/03/2026<br>Epaisseur totale : 3 cm | | Epaisseur des couches :<br>Couche 01 : 3 cm |
| Photo de localisation<br><br><br><br><br><br><br><br><br><br>44.578797 1.221929 | | Photo de la Carotte<br><br> |
| Couche 01<br>Enrobés bitumineux noir | Oui<br>Amiante non détecté | Oui<br><50 mg/kg |

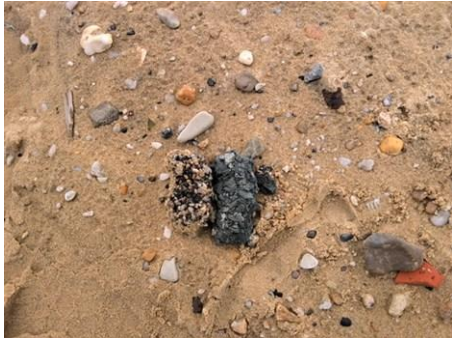
## IDENTIFICATION DU CAROTTAGE : E2

| Date : 16/03/2026<br>Epaisseur totale : 2 cm | Epaisseur des couches :<br>Couche 01 : 2 cm |
| <p><b>Photo de localisation</b></p> <p>44.580196 1.220126</p> | <p><b>Photo de la Carotte</b></p> |

| Référence de la couche | Analyse amiante (oui/non)<br>Conclusion (présence/absence) | Analyse HAP (oui/non)<br>Conclusion (présence/absence) |
|---|---|---|
| Couche 01<br>Enrobés bitumineux noir | Oui<br>Amiante non détecté | Oui<br><50 mg/kg |

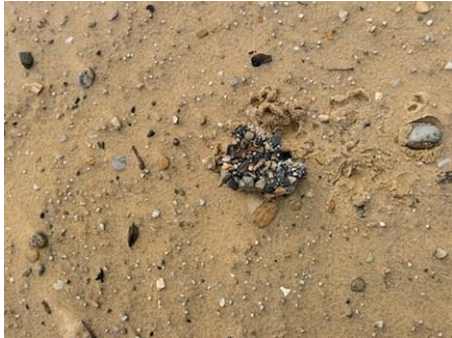
## IDENTIFICATION DU CAROTTAGE : E3

| Date : 16/03/2026<br>Epaisseur totale : 3 cm | Epaisseur des couches :<br>Couche 01 : 3 cm |
| <p><b>Photo de localisation</b></p> <p>44578744 1.220383</p> | <p><b>Photo de la Carotte</b></p> |

| Référence de la couche | Analyse amiante (oui/non)<br>Conclusion (présence/absence) | Analyse HAP (oui/non)<br>Conclusion (présence/absence) |
|---|---|---|
| Couche 01<br>Enrobés bitumineux noir | Oui<br>Amiante non détecté | Oui<br><50 mg/kg |
