## Rapport de prélèvement et d'analyse pour la recherche d'amiante et HAP dans enrobés.

**Nom du site :** Quartier Brun BATIMENT 96

**Numéro d'affaire :** 25285939

BATIMENT 96

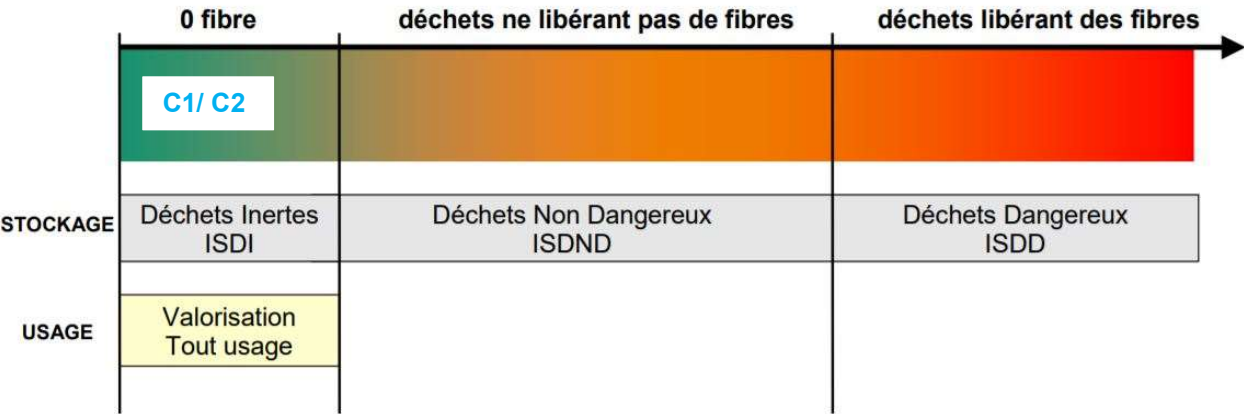
Cas des agrégats d'enrobés => amiante sur contenu total

↳ Réglementation *Déchets Inertes* (Arrêté du 28/10/10 et du 12/03/12)
