## Rapport de mission de repérage des matériaux et produits contenant de l'amiante avant réalisation de travaux

### G1161-DI-RAAT-TJ Versailles Ascenseurs\_v1

| Bâtiment : | Tribunal judiciaire de Versailles | | | |
| Programme de travaux : | Intervention sur les 5 blocs ascenseurs : A B C D F<br>Cf. détails Chapitre 5 | | | |

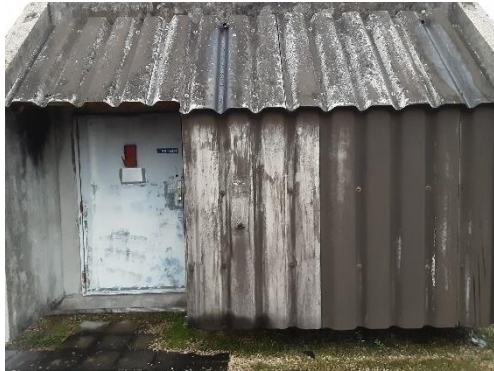
| Local ou zone présentant des similitudes d'ouvrage | Localisation | Description<br>(Prélèvement ou justificatif) | Etat de dégradation | Estimation de la quantité | Photographie |
|---|---|---|---|---|---|
| <b>Terrasse<br/>Auvent des<br/>machinerie<br/>s</b> | <b>Façade<br/>machinerie<br/>ascenseur</b> | <b>Plaques<br/>ondulées en<br/>fibres<br/>ciment<br/>(P13)</b> | <b>Non<br/>dégradé</b> | <b>±85M<sup>2</sup></b> | |

| TYPE D'ECHANTILLON | REFERENCE ECHANTILLON | LOCALISATION 1 | RESULTAT |
|---|---|---|---|
| plaque ondulée en fibre<br>ciment | P13 | Sur la façade de la<br>machinerie ascenseur D<br>(détenus) | Présence d'amiante |

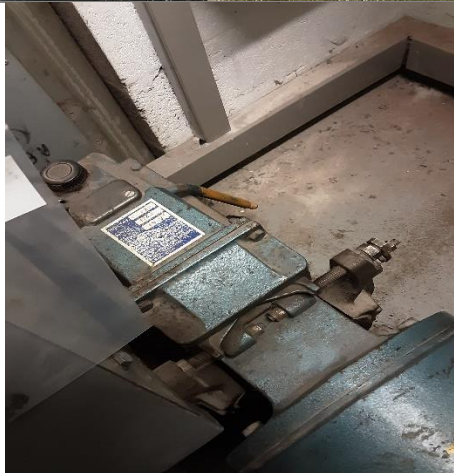
| Local ou zone présentant des similitudes d'ouvrage | Localisation | Description<br>(Prélèvement ou justificatif) | Etat de dégradation | Estimation de la quantité | Photographie |
|---|---|---|---|---|---|
| <b>Sous sol<br/>Local<br/>machinerie<br/>B</b> | <b>Machinerie<br/>ascenseur</b> | <b>Garnitures<br/>de freins<br/>(P30)</b> | <b>Non<br/>dégradé</b> | <b>2 U</b> | |

| TYPE D'ECHANTILLON | REFERENCE ECHANTILLON | LOCALISATION 1 | RESULTAT |
|---|---|---|---|
| Garniture de freins | P30 | Sur le moteur de<br>l'ascenseur B | Présence d'amiante |

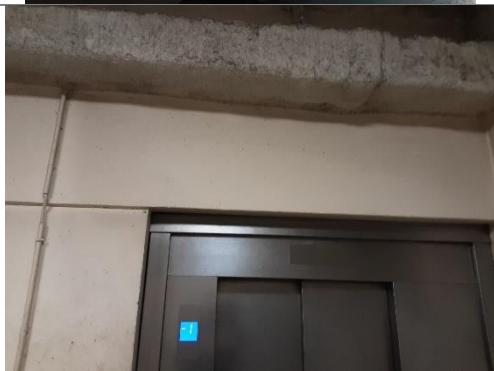
| Local ou zone présentant des similitudes d'ouvrage | Localisation | Description<br>(Prélèvement ou justificatif) | Etat de dégradation | Estimation de la quantité | Photographie |
|---|---|---|---|---|---|
| <b>Sous-sol</b> | <b>SAS<br/>ascenseur</b> | <b>Gaine en<br/>amiante<br/>ciment<br/>(Repérage A)</b> | <b>Non<br/>dégradé</b> | <b>1U</b> | |

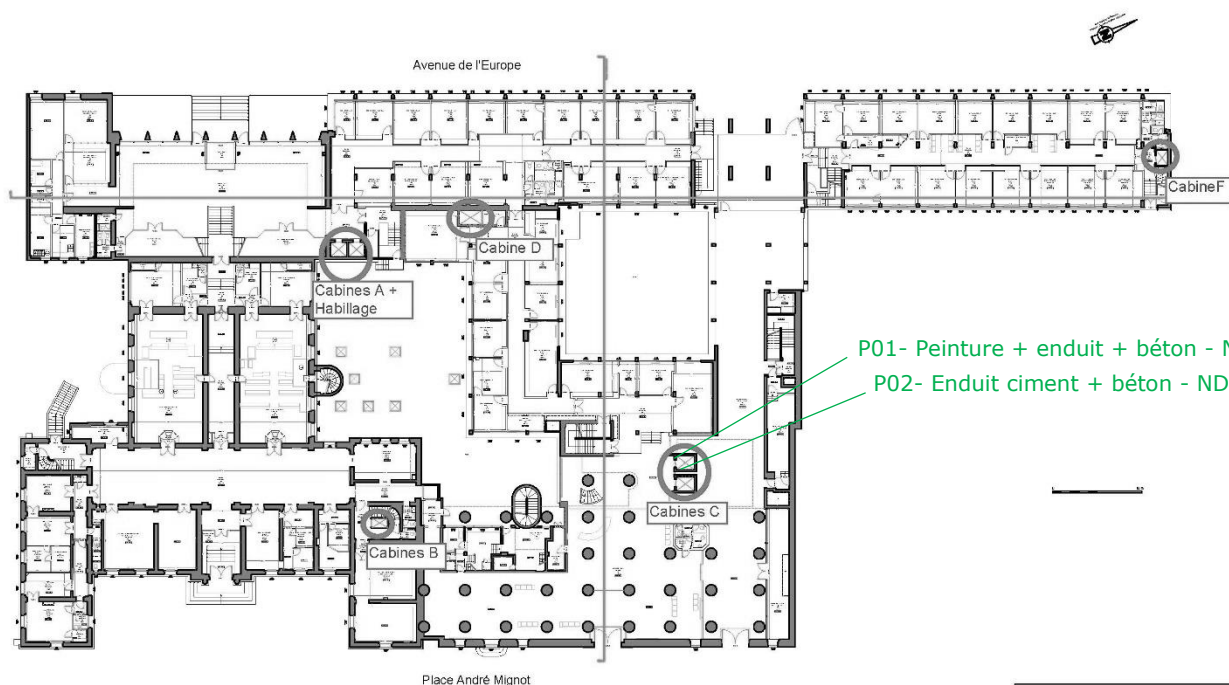
## REZ DE CHAUSSEE :

P01- Peinture + enduit + béton - ND  
P02- Enduit ciment + béton - ND

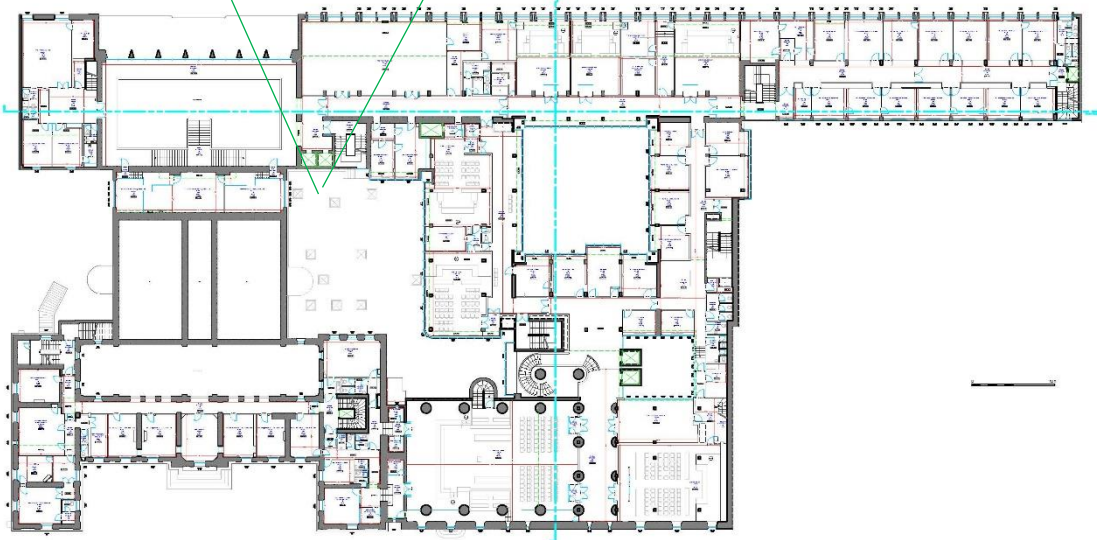
## 1<sup>er</sup> ETAGE :

P33 - Laine minérale - ND

P34 - Béton brut - ND

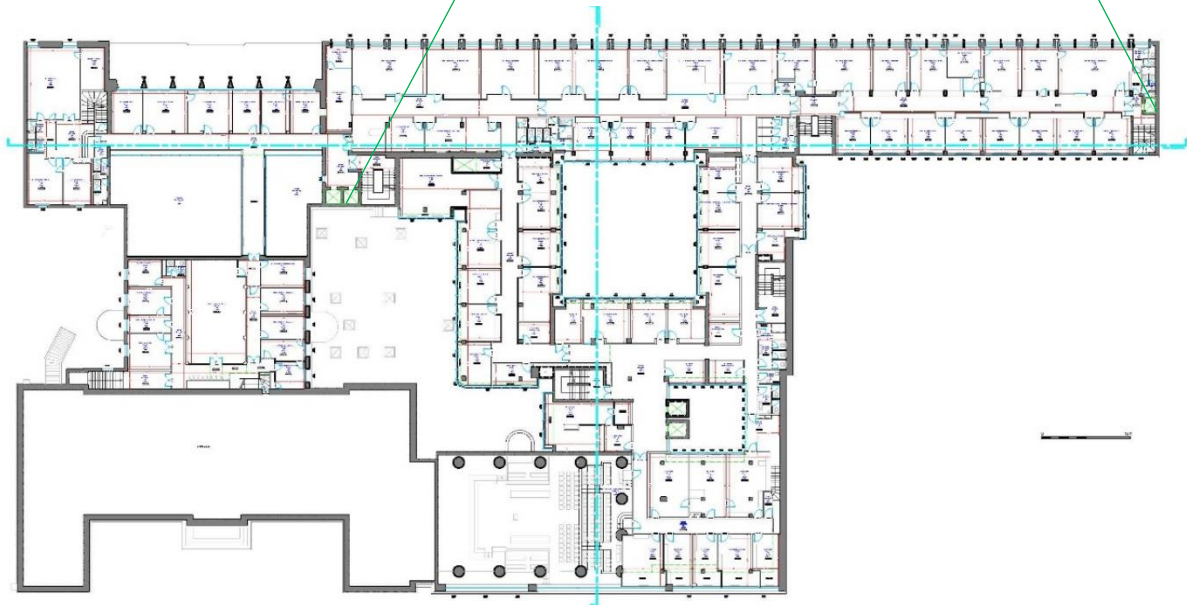
## 2<sup>e</sup> ETAGE :

P25 - Peinture + dalle fibralith + polystyrène- ND

P27 - Peinture + dalle fibralith + polystyrène- ND

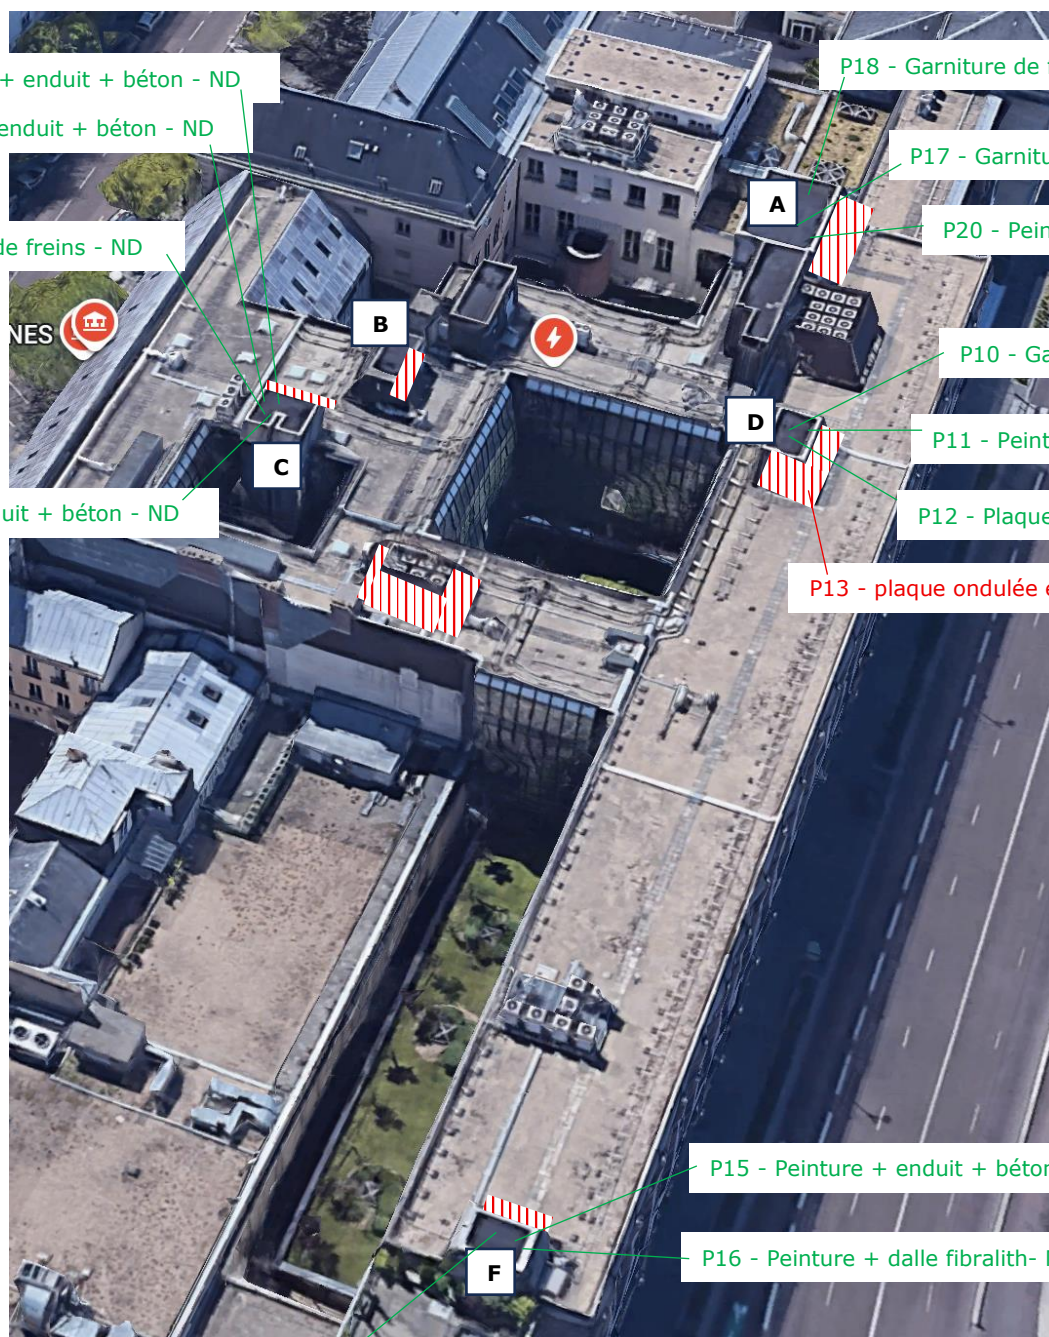
## TOITURE :

P14 - Garniture de freins - ND
